INFORME DE VISITA DE CONTROL
N° 005-2024-OCI/0738-SVC

OPERATIVO DE VISITA DE CONTROL
BUEN INICIO DEL AÑO ESCOLAR 2024
INSTITUCION EDUCATIVA 34215
CHONTABAMBA, OXAPAMPA, PASCO

**“INSTRUMENTOS DE GESTIÓN ESCOLAR, INFRAESTRUCTURA,
SERVICIOS BÁSICOS Y ACCESIBILIDAD EN LAS IIEE PÚBLICAS
DE NIVELES PRIMARIA Y SECUNDARIA DE EDUCACIÓN BÁSICA
REGULAR”**

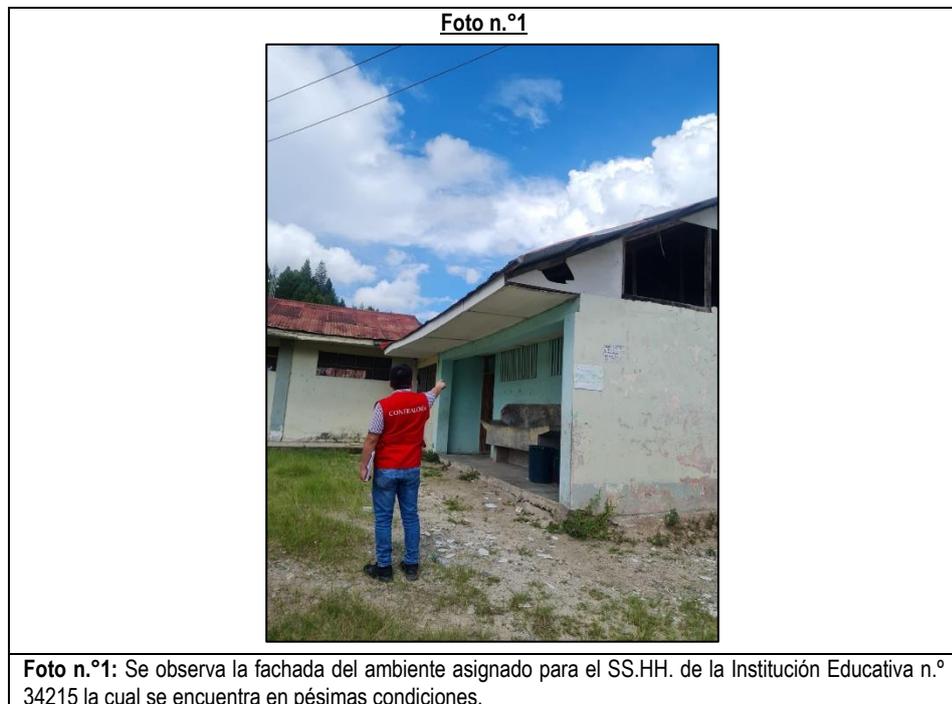
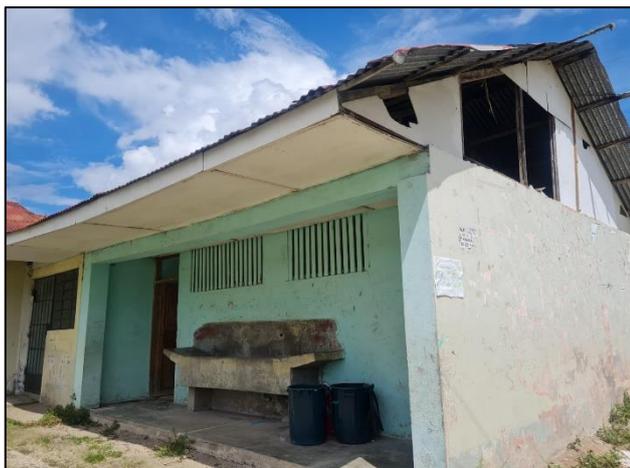
Panel Fotográfico n.º 1
Infraestructura de los SS.HH. en pésimas condiciones

Por otro lado, se evidencio que la infraestructura destinada a los SS.HH. de la Institución Educativa se encuentran en pésimas condiciones, poniendo en riesgo la integridad física del alumnado en general, conforme se observa en el siguiente panel fotográfico:

Foto n.º2: Se observa la fachada del ambiente asignado para el SS.HH. de la Institución Educativa n.º 34215 la cual se encuentra en pésimas condiciones.

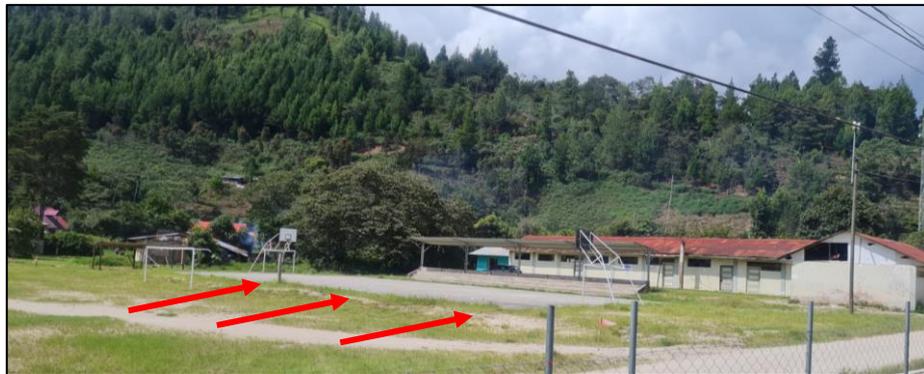
Foto n.º1

Foto n.º1: Se observa la losa deportiva de la I.E. que no cuenta con malla de protección contra la radiación solar

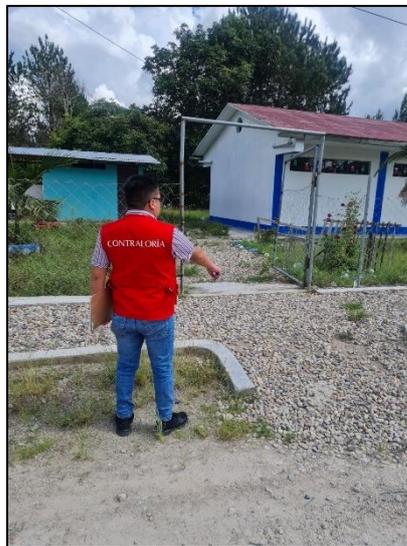
Foto n.º2

Foto n.º2: Se observa la única entrada de la I.E. en la que se advierte la falta de rampa y señalización.

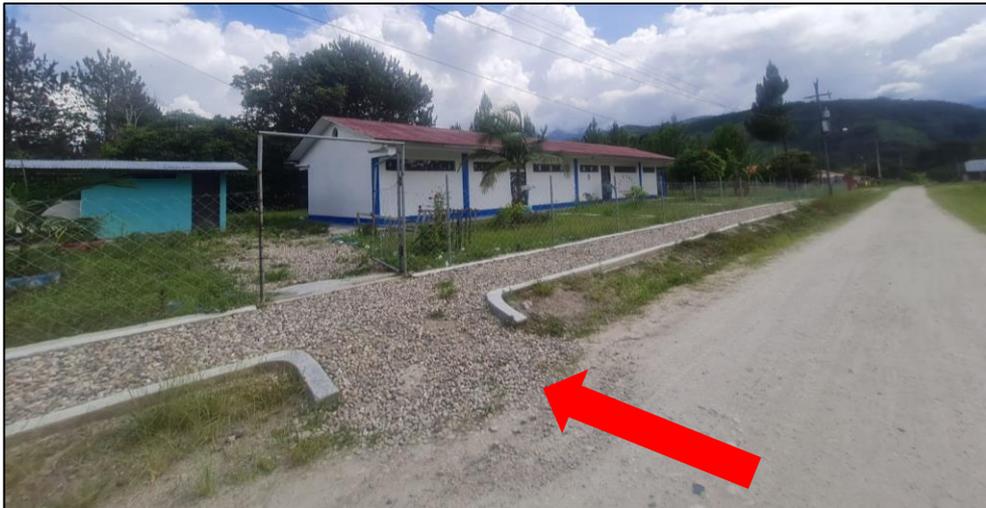
Imagen n.º 11
Rampa de acceso a la I.E.

Al respecto, la Institución Educativa cuenta con un solo acceso construido de manera rustica conforme se evidencia en la siguiente fotografía:

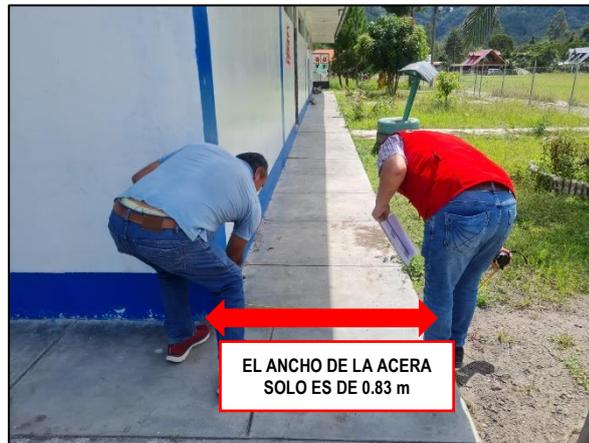
Foto n.º1

Asimismo, se advirtió que la ruta de desplazamiento desde el ingreso hacia las aulas y otros ambientes que pueda acceder los estudiantes se encuentran con obstáculos y no cuentan con 0.90 m de ancho, conforme se detalla a continuación:

Foto n.º1: Se observa la medición del acceso al aula de la I.E. que solo posee 0.83 m

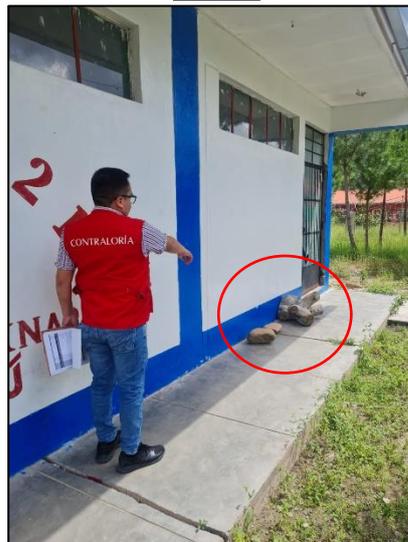
Foto n.º2

Foto n.º2: Se observa obstáculos al acceso del aula de la I.E.

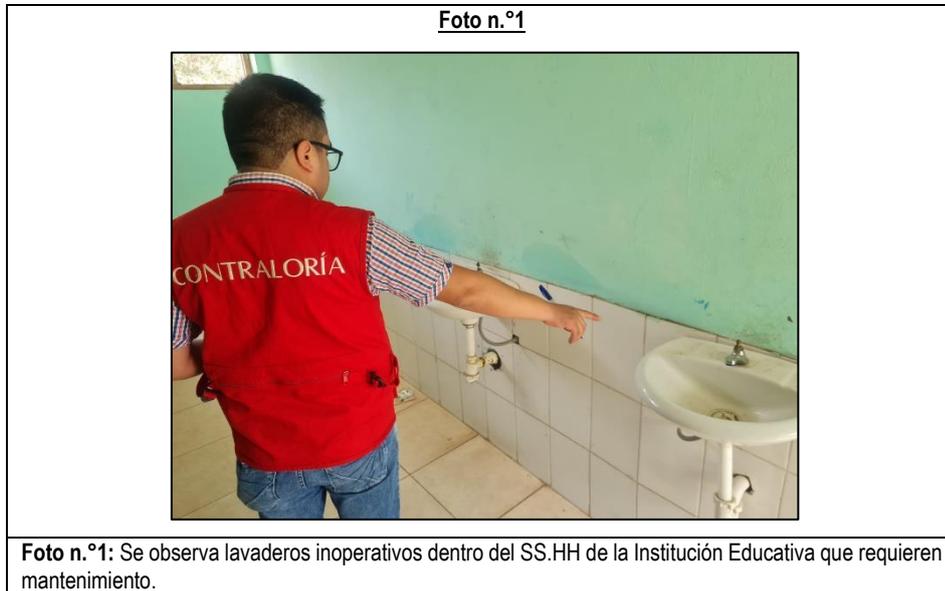
Foto n.º1

De la misma forma, se verificó el estado de los servicios higiénicos, advirtiéndose que, las mismas no cuentan con las condiciones de operatividad, toda vez que, se evidenció pisos dañados, algunas tuberías de agua inoperativas, inodoros fisurados y sin barras de apoyo tubular. Situaciones que podrían afectar la integridad física y desarrollo integral de la comunidad educativa, al no contar con todas las condiciones necesarias que respeten su derecho e inclusión en el sistema educativo en el inicio del año escolar 2024, conforme se aprecia en las siguientes imágenes:

Foto n.º1: Se observa lavaderos inoperativos dentro del SS.HH de la Institución Educativa que requieren mantenimiento.
