**INFORME DE VISITA DE CONTROL**  
**N° 006-2024-OCI/0738-SVC**

**OPERATIVO DE VISITA DE CONTROL**  
**BUEN INICIO DEL AÑO ESCOLAR 2024**  
**INSTITUCION EDUCATIVA 34710**  
**POZUZO, OXAPAMPA, PASCO**

**“INSTRUMENTOS DE GESTIÓN ESCOLAR, INFRAESTRUCTURA,  
SERVICIOS BÁSICOS Y ACCESIBILIDAD EN LAS IIEE PÚBLICAS  
DE NIVELES PRIMARIA Y SECUNDARIA DE EDUCACIÓN BÁSICA  
REGULAR”**

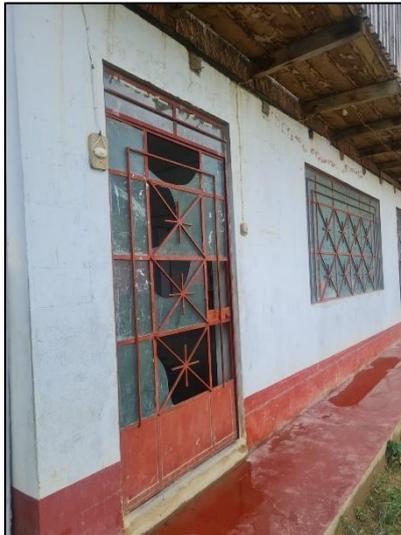
**Foto n.º1**

**Foto n.º1:** Se observa la fachada del aula que se encuentra en pésimas condiciones, siendo necesario un resane y pintado en general

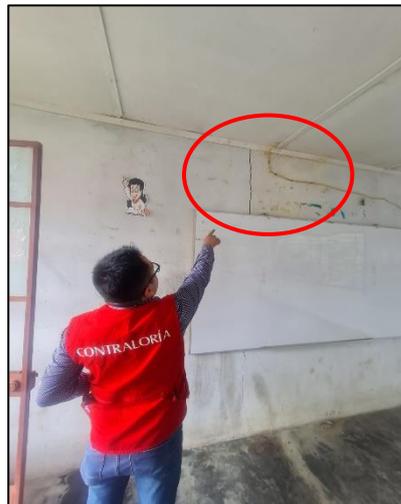
**Foto n.º2**

**Foto n.º 2:** Se observa la presencia de grietas y húmedas en las paredes del aula.

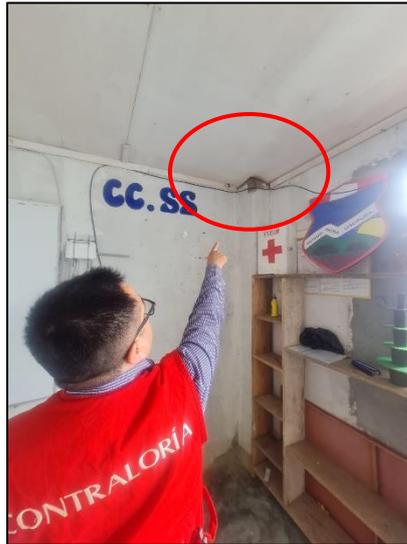
Foto n.º 3

Foto n.º 3: Se observa la presencia de grietas en la columna de las paredes del aula.

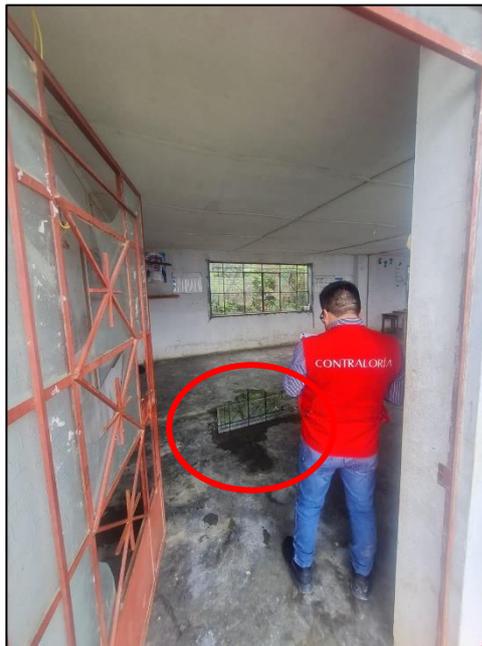
Foto n.º 4

Foto n.º 4: Se observa acumulación de agua en el piso del aula a razón del mal estado del techo.

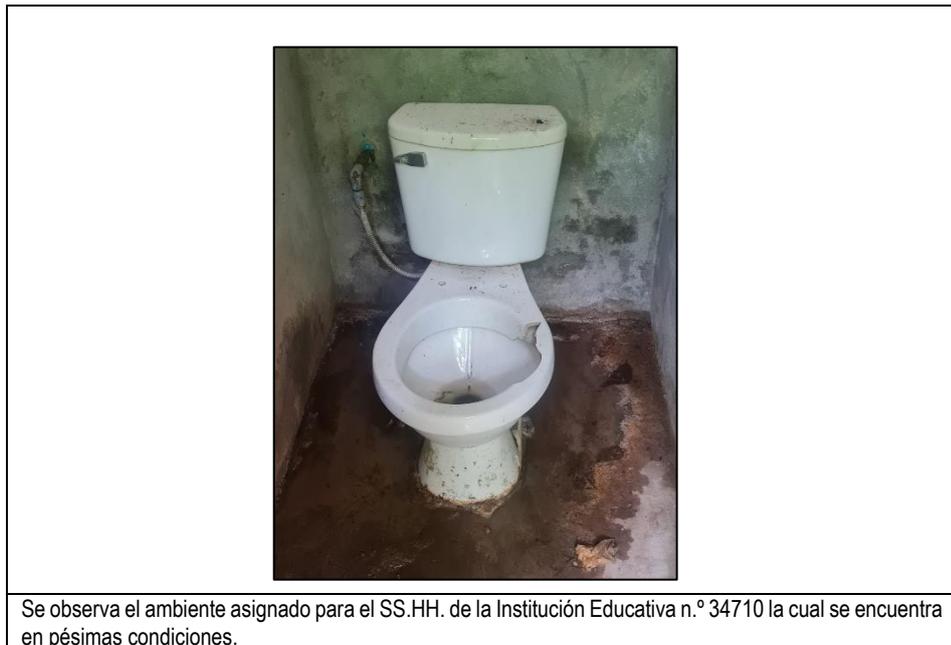
Por otro lado, se evidencio que la infraestructura destinada a los SS.HH. de la Institución Educativa se encuentran en pésimas condiciones, situación que podría afectar la integridad física y desarrollo integral de la comunidad educativa, al no contar con todas las condiciones necesarias que respeten su derecho e inclusión en el sistema educativo en el inicio del año escolar 2024, conforme se aprecia en las siguientes imágenes:

**Imagen n.º 6**  
**Infraestructura de los SS.HH. en pésimas condiciones**

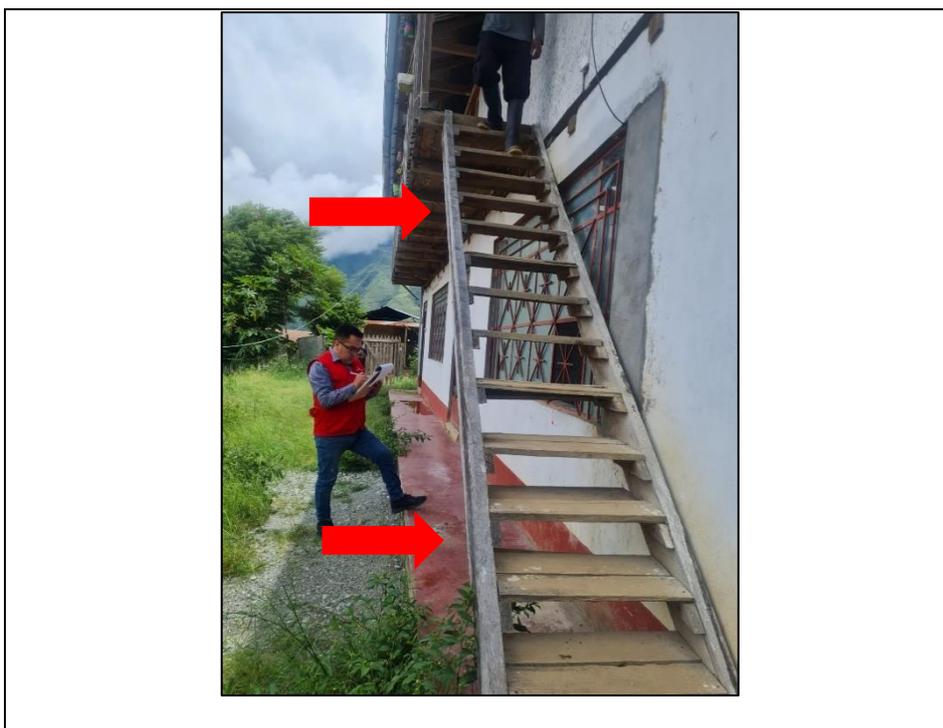
**Imagen n.º 8**  
**Escalera y barandas sin elementos de seguridad**

Se observa las escaleras y barandas de la I.E. sin elementos de seguridad.

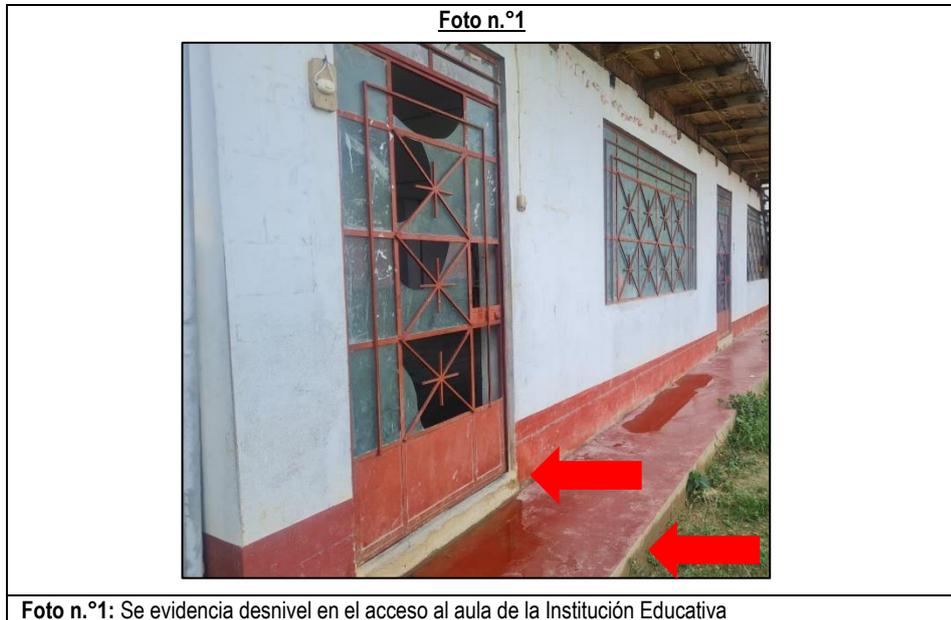
Al respecto, se evidencia que el acceso a la Institución Educativa cuenta con desniveles donde se ubica la puerta del aula, conforme se evidencia en la siguiente fotografía:

**Imagen n.º 11**  
**Escalera y barandas sin elementos de seguridad**

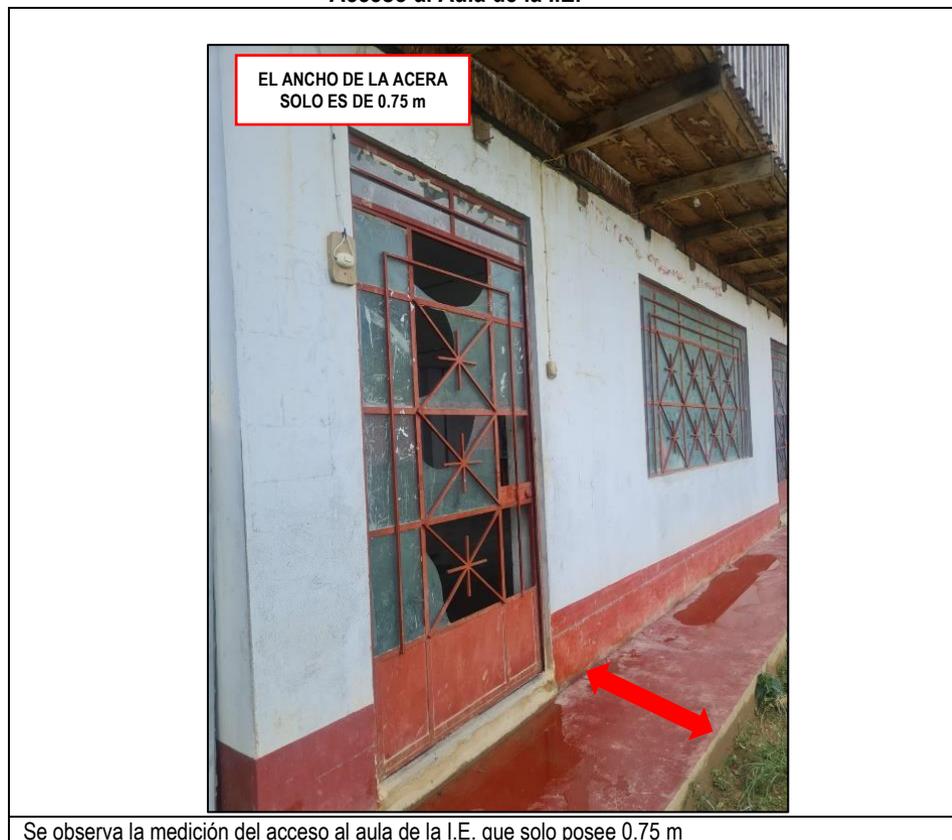
Asimismo, se advirtió que la ruta de desplazamiento desde el ingreso hacia las aulas y otros ambientes que pueda acceder los estudiantes no cuentan con 0.90 m mínimo de ancho, conforme se detalla a continuación:

**Imagen n.º 13**  
**Acceso al Aula de la I.E.**

Se observa la medición del acceso al aula de la I.E. que solo posee 0.75 m
