**INFORME DE VISITA DE CONTROL  
N° 007-2024-OCI/0738-SVC**

**OPERATIVO DE VISITA DE CONTROL  
BUEN INICIO DEL AÑO ESCOLAR 2024  
IIIE KLEVER MELENDEZ GAMARRA/UNIDAD DE GESTIÓN  
EDUCATIVA LOCAL PASCO  
PAUCARTAMBO, PASCO, PASCO**

**“INSTRUMENTOS DE GESTIÓN, INFRAESTRUCTURA,  
SERVICIOS BÁSICOS Y ACCESIBILIDAD EN LAS  
INSTITUCIONES EDUCATIVAS PÚBLICAS DE GESTIÓN  
ESTATAL DE NIVELES PRIMARIA Y SECUNDARIA DE  
EDUCACIÓN BÁSICA REGULAR”**

**PERÍODO DE EVALUACIÓN:  
DEL 19 AL 23 DE FEBRERO DE 2024**

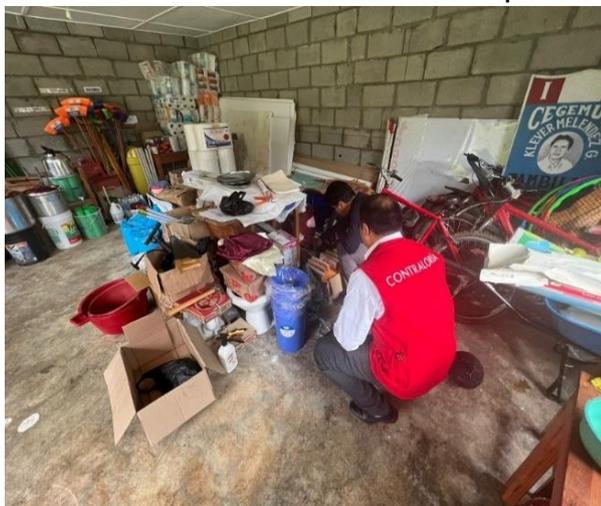
**Imagen n.º 2**  
**Materiales educativos almacenados en el piso**

<b>Pregunta</b>	<b>Hecho advertido</b>
22 (formato 1)	Los cuadernos de trabajo y guías no se encuentran almacenado en condiciones adecuadas.

Los hechos advertidos podrían conllevar a que se afecte el cumplimiento del servicio educativo; al no entregar materiales en buen estado.

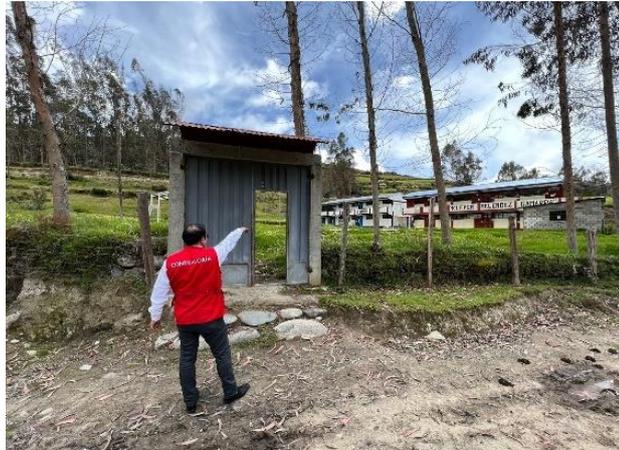
**Imagen n.° 3**  
**Ingreso a la IIEE, sin rampa, aulas y losa deportiva deterioradas**

Pregunta	Hecho advertido
2 (formato 2)	No cuenta con cerco perimétrico
3 (formato 2)	Paredes de aula en mal estado
4 (formato 2)	Techos de aula en mal estado
5 (formato 2)	Pisos de aula en mal estado
6 (formato 2)	Losa deportiva en mal estado

Los hechos advertidos podrían poner en riesgo la salud e integridad de la comunidad educativa, así como el proceso de enseñanza y aprendizaje, toda vez que las condiciones en las que se encuentran las Instituciones Educativas visitadas, propiciarían el ingreso de personas no autorizadas, accidentes, derrumbes y exposición a los fenómenos climáticos que comprometan la salud de la comunidad educativa.

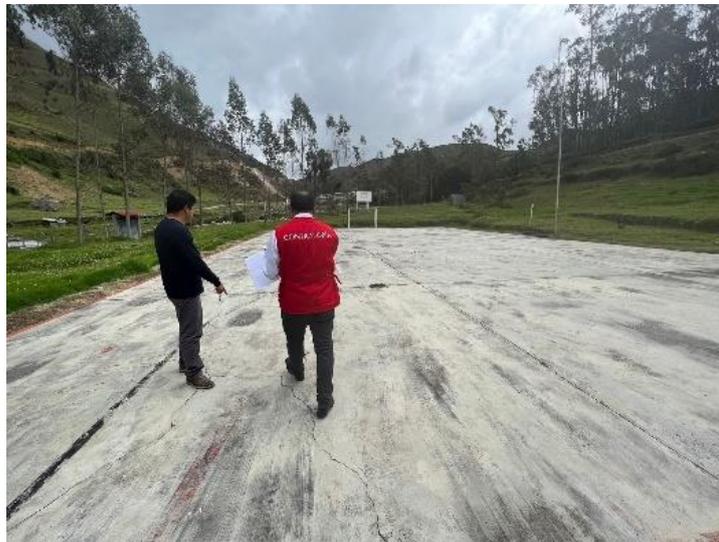
**Imagen n.º 7**

**Áreas sin protección contra la radiación solar**

*Artículo 3 Obligaciones específicas de los directores de las instituciones educativas Los directores de las instituciones educativas públicas y privadas, al inicio del período de clases o del período académico, informan a los estudiantes sobre los efectos nocivos para la salud por la exposición prolongada a la radiación solar, recomendándoles hacer uso de los elementos de protección idóneos.*

*Los centros educativos deben contar con zonas protegidas para actividades al aire libre, las mismas que son fiscalizadas por el Ministerio de Educación.”*

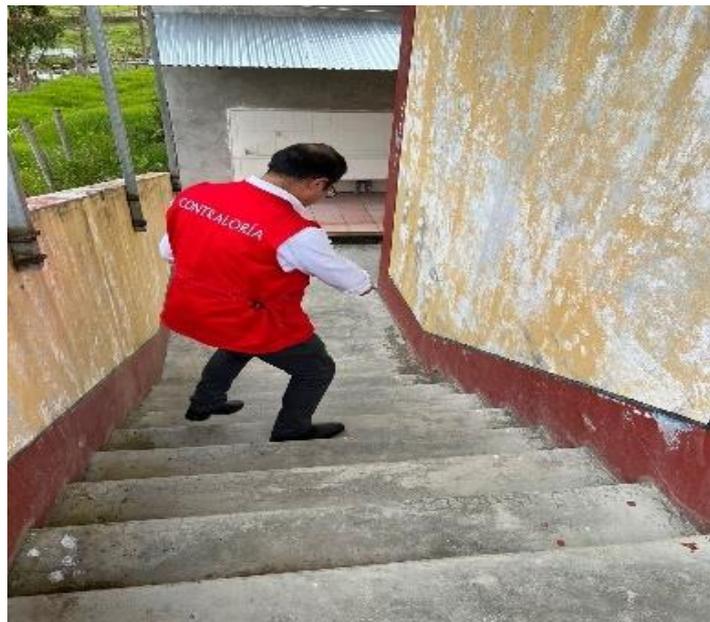
**Imagen n.º 8**

**Escaleras sin barandas o elementos de seguridad**

Artículo 12°. - Las escaleras de los centros educativos deben cumplir con los siguientes requisitos mínimos:

b) Deberán tener pasamanos a ambos lados”.

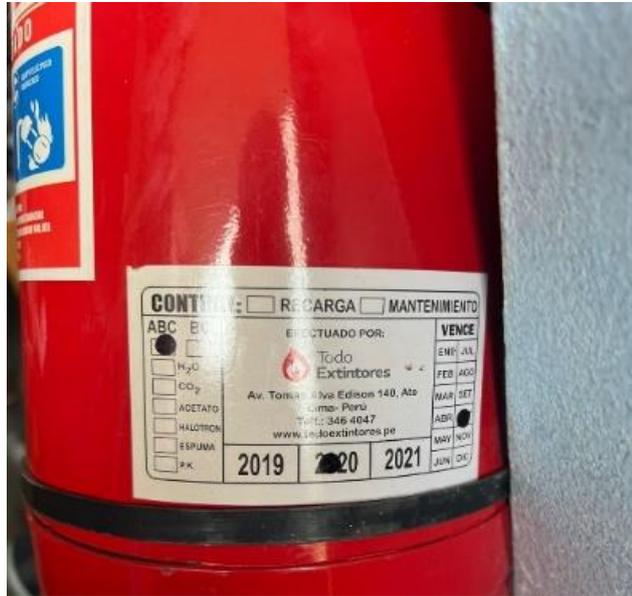
Imagen n.º 9  
 Extintor con fecha fuera de vigencia

Artículo 163°. - Toda edificación en general, salvo viviendas unifamiliares, debe ser protegida con extintores portátiles, de acuerdo con la NTP 350.043-1, en lo que se refiere al tipo de riesgo que protege, cantidad, distribución, tamaño, señalización y mantenimiento”
