**INFORME DE ORIENTACIÓN DE OFICIO
N° 016-2024-OCI/0805/SOO**

**ORIENTACIÓN DE OFICIO
PROYECTO ESPECIAL REGIONAL PASTO GRANDE
MOQUEGUA, MARISCAL NIETO, MOQUEGUA**

**“CALIDAD DEL AGUA EMBALSADA Y DERIVADA POR
EL PROYECTO ESPECIAL REGIONAL PASTO GRANDE”**

MOQUEGUA, 18 DE SETIEMBRE DE 2024

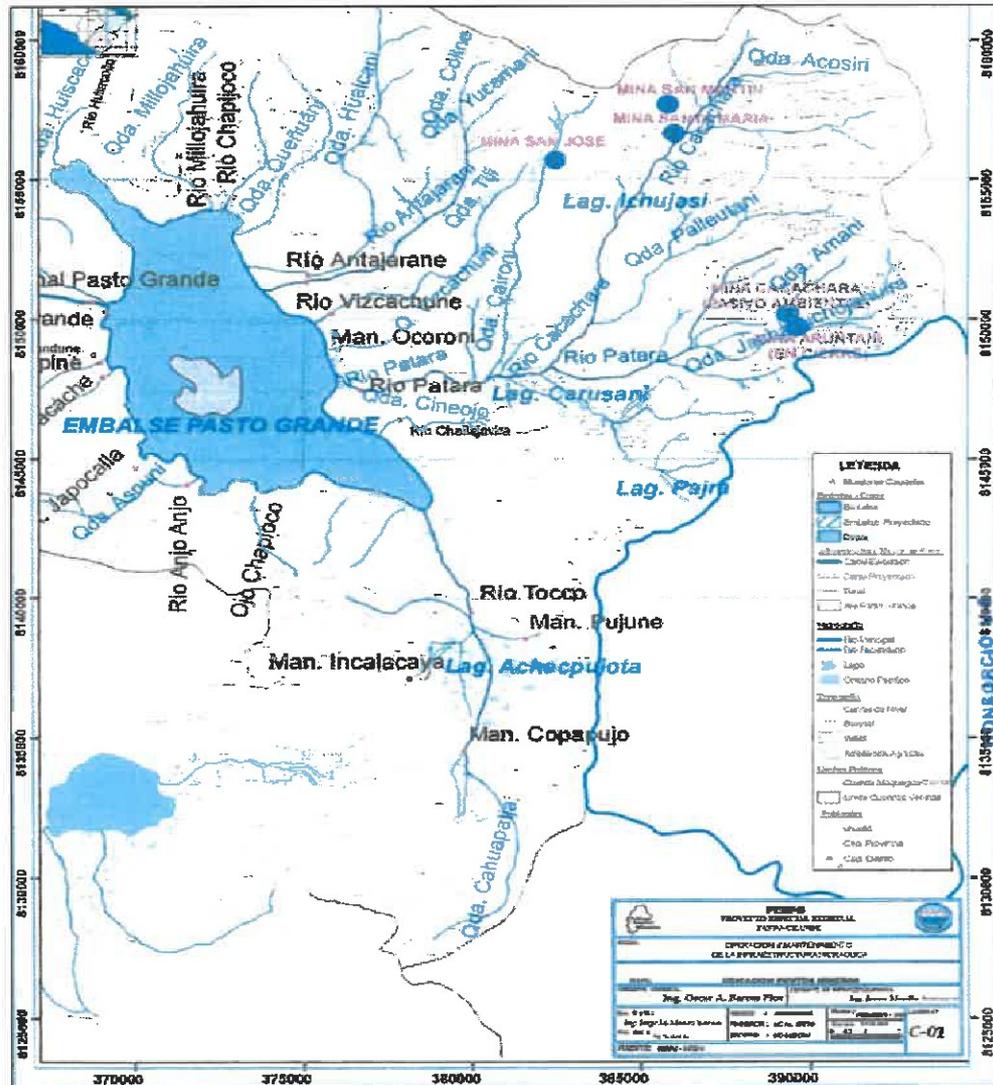
IMAGEN N° 1
CUENCA DEL EMBALSE PASTO GRANDE Y RÍOS APORTANTES AL MISMO.

A continuación, a manera ilustrativa se muestra la cuenca del embalse Pasto Grande, ubicado en el distrito de Carumas, provincia de Mariscal Nieto, región Moquegua.
