N° 016-2024-OCI/2362-SCC

"MEJORAMIENTO DEL MALECÓN RIBEREÑO DESDE EL PUENTE TORATA HASTA LA CALLE CORONEL MANUEL C. DE LA TORRE DEL DISTRITO DE TORATA - MARISCAL NIETO -MOQUEGUA"

HITO DE CONTROL N° 5 - "EJECUCIÓN DE OBRA JULIO – AGOSTO 2024"

INFORME DE HITO DE CONTROL N° 016-2024-OCI/2362-SCC

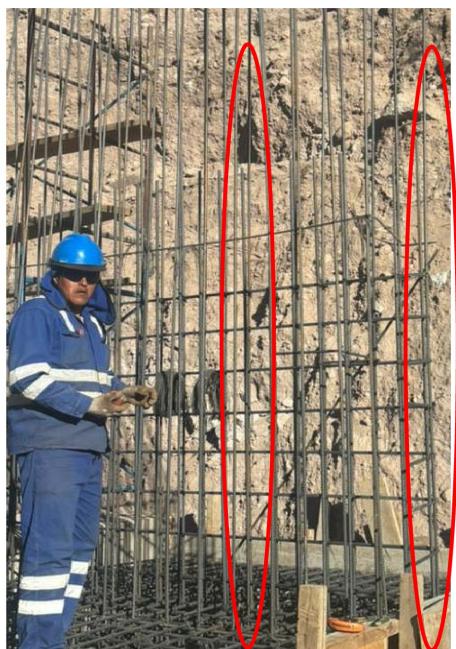
Imagen n.° 2 Aceros de refuerzo de los muros de contención

mostrados en obra, respecto del cual, se advirtió que no se viene efectuando el montaje de acero, conforme lo indicado en dichos planos, toda vez que los bastones que deben estar al medio del acero vertical, se encuentran alineados con el acero principal, usando como separación entre los mismos el acero de montaje o acero horizontal, como se observa en la imagen siguiente:

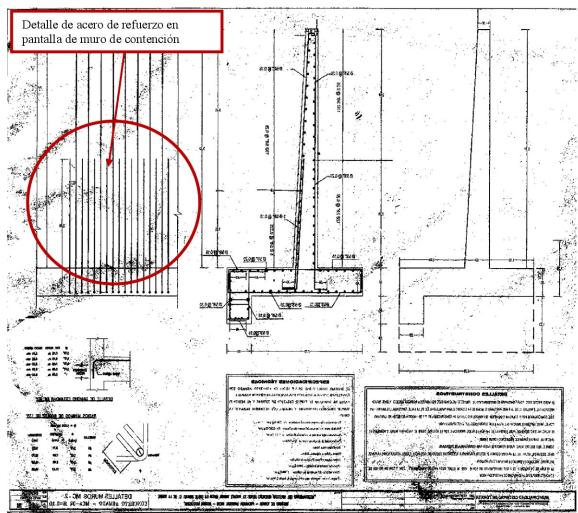
Imagen n.° 3 Detalle de Aceros de refuerzo de los muros de contención

Fuente: Plano de campo presentado por el encargado de frente a la comisión de control.

Cabe indicar que, el 15 de agosto de 2024, el residente de obra, alcanzó¹ a la comisión de control, copia del diseño del muro de contención en once folios, documento que no contaba con firmas, que corresponde al servicio contratado con orden de servicio n.º 3224 de 3 de junio de 2024; el mismo que contiene únicamente el diseño con las dimensiones que se muestra en la imagen n.º 3.

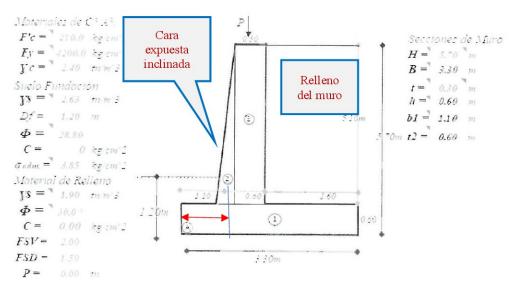
Imagen n.° 4 Dimensiones del muro de contención (folio 58)

El 16 de agosto de 2024, el residente de obra alcanzó el documento "Servicio de estudio de mecánica de suelos", que contiene además el diseño del muro de contención, firmado por el ingeniero Elmer Campos de GEOS SOC SAC, Marco Velarde Caza como gerente de GEOS SPC SAC, los vistos del residente de obra Ángel Gallegos Huamán e inspector de obra Edwin José Díaz Arias; advirtiéndose que, en el numeral 8.4 "Dimensionamiento de muro contención", la parte inclinada de la pantalla, es la que corresponde a la parte expuesta, mientras que para el lado del relleno la cara del muro es totalmente vertical (folio 58),

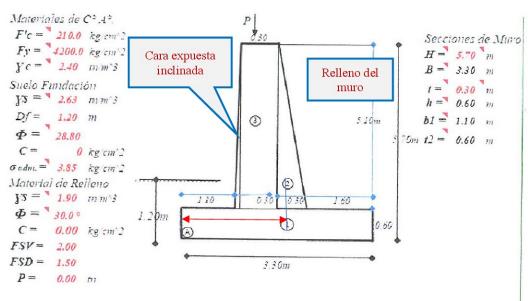
Imagen n.° 5 Dimensiones del muro de contención (folio 56)

Mientras que en el folio 56, presenta un diseño del muro de contención, con la parte inclinada del muro de contención hacia el relleno; no especificando cuál de los dos diseños presentados es el que se debe ejecutar, señalando por progresivas, generando incertidumbre respecto a su ejecución.

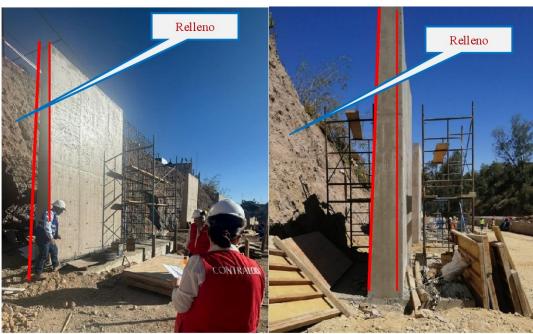
Imagen n.° 8 Muros de contención ejecutados

Durante la inspección física de 7 de agosto de 2024, se verifico que los muros de contención se vienen ejecutando, con la parte inclinada de la pantalla hacia el relleno, conforme se muestra en las siguientes imágenes:
