**INFORME DE VISITA DE CONTROL  
N° 009-2024-OCI/2682-SVC**

**“INSTRUMENTOS DE GESTIÓN ESCOLAR, INFRAESTRUCTURA,  
SERVICIOS BÁSICOS Y ACCESIBILIDAD EN LA I.E.  
AGROPECUARIO HUAGAL”  
EJE DE INCLUSIÓN EDUCATIVA**

**PERÍODO DE EVALUACIÓN:  
DEL 21 AL 27 DE FEBRERO DE 2024**

**SAN MARCOS, 01 DE MARZO DE 2024**

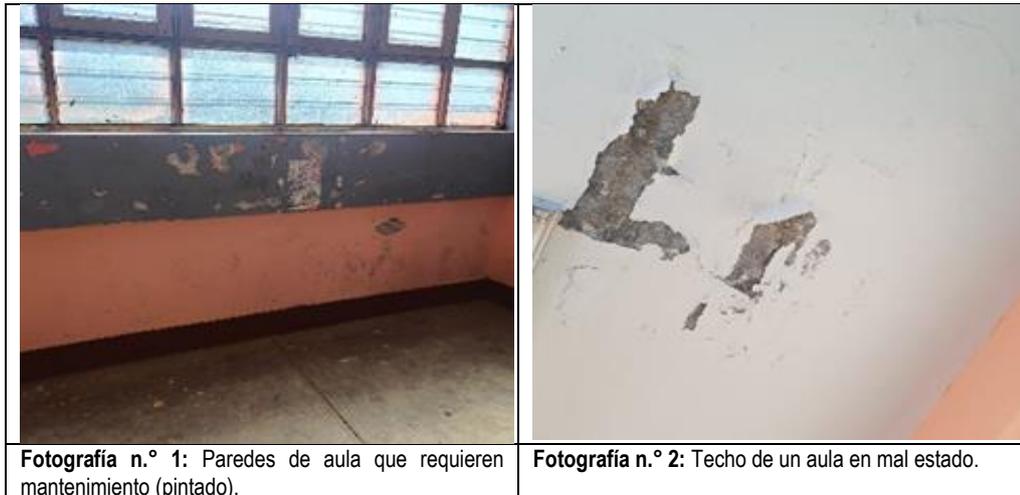
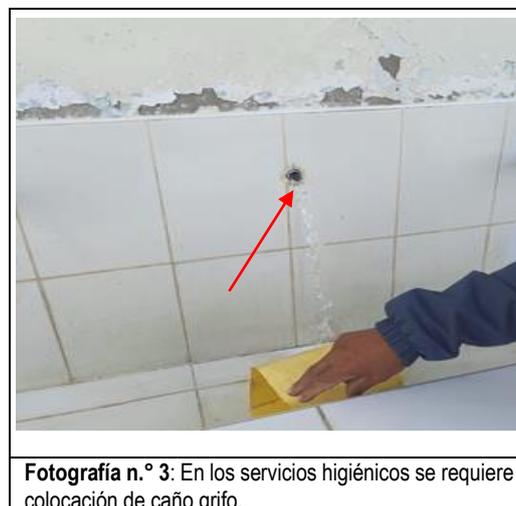
### Panel fotográfico

Al respecto, el 21 de febrero de 2024 se procedió a aplicar el cuestionario contenido en el Acta n.º 2 denominado: “Infraestructura y Mobiliario” a la directora de dicha Institución Educativa; quien a través de los numerales 3, 4, 6 y 11 del rubro I de la citada acta, señaló las deficiencias que existen en la infraestructura de la I.E., tal como se muestra en la siguiente imagen y tomas fotográficas:

VISITA DE CONTROL			
"INSTITUCIONES EDUCATIVAS DEL NIVEL PRIMARIA Y SECUNDARIA - 2024"			
ACTA N° 02: INFRAESTRUCTURA Y MOBILIARIO			
3	<p>¿Cuál es el estado de las paredes de las aulas?</p> <p>a) Todas están en buenas condiciones b) Al menos una requiere mantenimiento o sustitución c) Todas requieren sustitución</p> <p>Nota(s): - Buenas condiciones: recibió mantenimiento y/o no precisa ser reparado ni sustituido. - Requiere mantenimiento: Como resane y pintado de muros - Requiere sustitución: Debido a paredes que presentan filtraciones, fisuras o grietas.</p>	b) Al menos una requiere mantenimiento	Pintado de paredes
4	<p>¿Cuál es el estado de los techos de las aulas?</p> <p>a) Todos están en buenas condiciones b) Al menos una requiere mantenimiento o sustitución c) Todos requieren sustitución</p> <p>Nota(s): - Buenas condiciones: recibió mantenimiento o no precisa ser reparado ni sustituido. - Requiere mantenimiento: Como resane y pintado de techos. - Requiere sustitución: Techos que presentan goteras o huecos.</p>	b) Al menos una requiere mantenimiento

6	<p>¿Cuál es el estado de las losas deportivas?</p> <p>a) Todas están en buenas condiciones b) Al menos una requiere mantenimiento o sustitución c) Todas requieren sustitución d) La I.E no cuenta con losas deportivas</p> <p>Nota(s): - En caso de solo contar con una losa deportiva marcar la alternativa "A" o "C" dependiendo de la verificación realizada. - Buenas condiciones: recibieron mantenimiento o no precisan ser reparados ni sustituidos. - Sólo requiere mantenimiento: Como resane de pisos. - Requiere sustitución: Debido a pisos que presentan filtraciones, fisuras o grietas.</p>	d) La I.E no cuenta con losas deportivas	
11	<p>¿Cuál es el estado de los servicios higiénicos?</p> <p>a) Todos están en buenas condiciones b) Al menos uno requiere mantenimiento o sustitución c) Todas requieren sustitución</p> <p>Nota(s): - Buenas condiciones: operativos, recibieron mantenimiento o no precisan ser reparados ni sustituidos. - Sólo requiere mantenimiento, cambio de accesorios. - Requiere sustitución: Debido a que están deteriorados presentan filtraciones, fisuras o grietas.</p>	b) Al menos uno requiere mantenimiento	cambio de baños en Lavatorios

Al respecto, el artículo 3 de la Norma A.010 “Condiciones Generales del Diseño”<sup>4</sup>, señala que: *“En las edificaciones se responderá a los requisitos funcionales de las actividades que se realizarán en ellas, en términos de dimensiones de los ambientes, relaciones entre ellos, circulaciones y condiciones de uso. Se ejecutará con materiales, componentes y equipos de calidad que garanticen su seguridad, durabilidad y estabilidad (...)”*

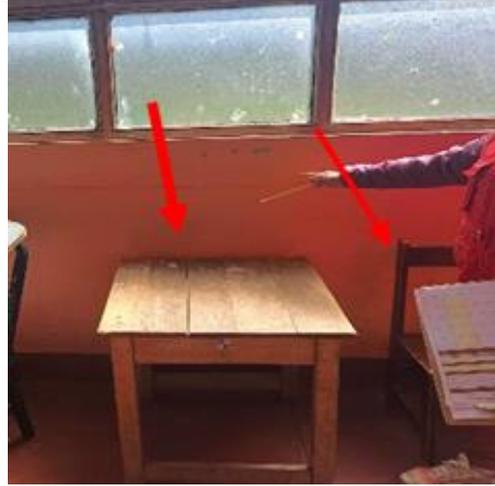
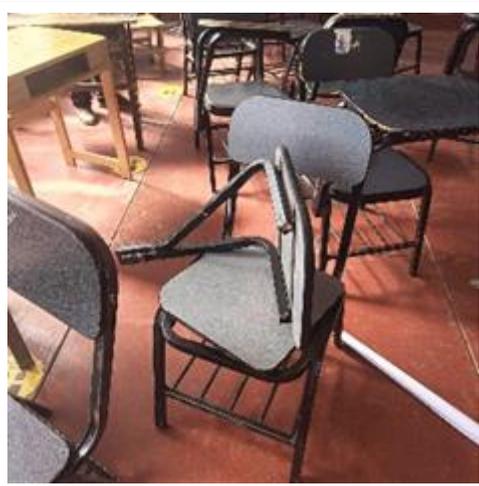
**Panel fotográfico**

<b>Fotografía n.º 04:</b> Mesas y sillas de alumnos usadas por los profesores.	<b>Fotografía n.º 05:</b> Mobiliario de alumnos en mal estado.

Al respecto, la Norma Técnica "Criterios Generales de Diseño para Infraestructura Educativa" establece que se debe identificar los tipos, las características y la cantidad de usuarios que utilizan la infraestructura educativa, se debe analizar el mobiliario y equipamiento que se requiere para el desarrollo de las distintas actividades.

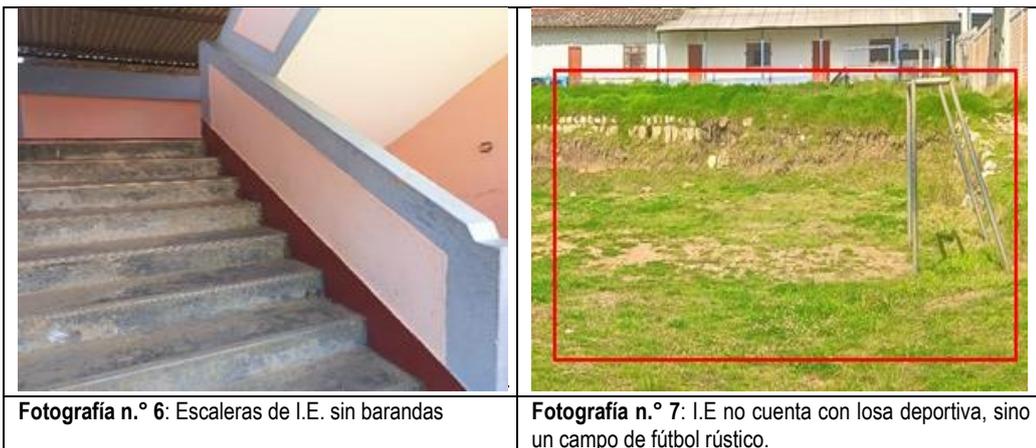
**Fotografía n.º 6:** Escaleras de I.E. sin barandas

**Fotografía n.º 7:** I.E. no cuenta con losa deportiva, sino un campo de fútbol rústico.

Al respecto, la Norma Técnica "Criterios Generales de Diseño para Infraestructura Educativa" establece el deber de los ocupantes de mantener en buenas condiciones las edificaciones, así

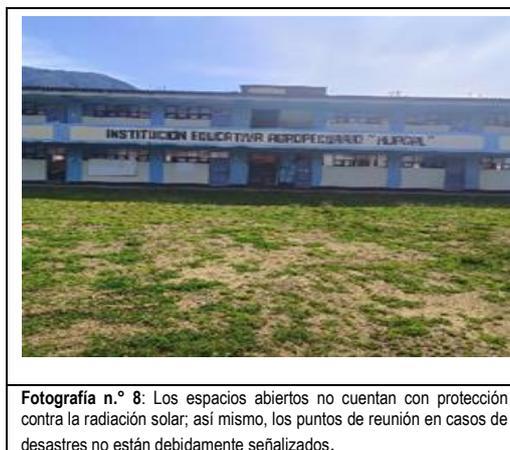
**Fotografía n.º 8:** Los espacios abiertos no cuentan con protección contra la radiación solar; así mismo, los puntos de reunión en casos de desastres no están debidamente señalizados.
