**INFORME DE VISITA DE CONTROL
N° 013-2024-OCI/2911-SVC**

**“ACCESIBILIDAD FÍSICA PARA PERSONAS CON
DISCAPACIDAD EN LAS INSTALACIONES DE LA
MUNICIPALIDAD PROVINCIAL DE HUARMEY”**

HUARMEY, 23 DE ABRIL DE 2024

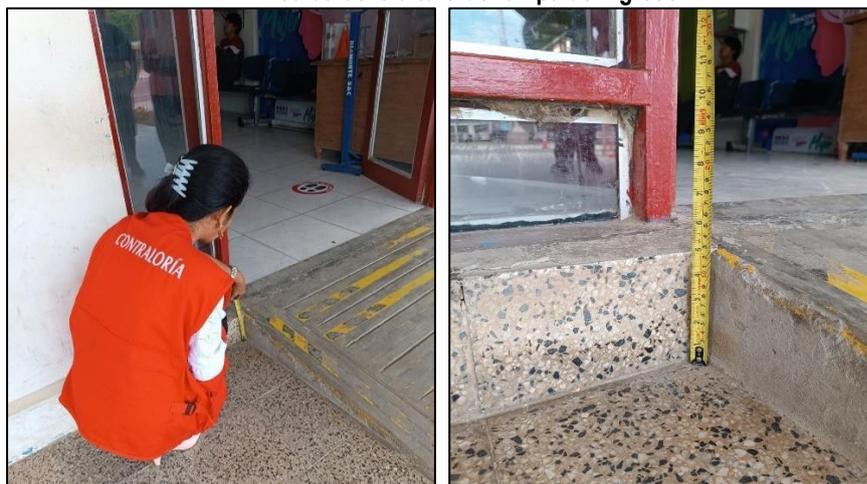
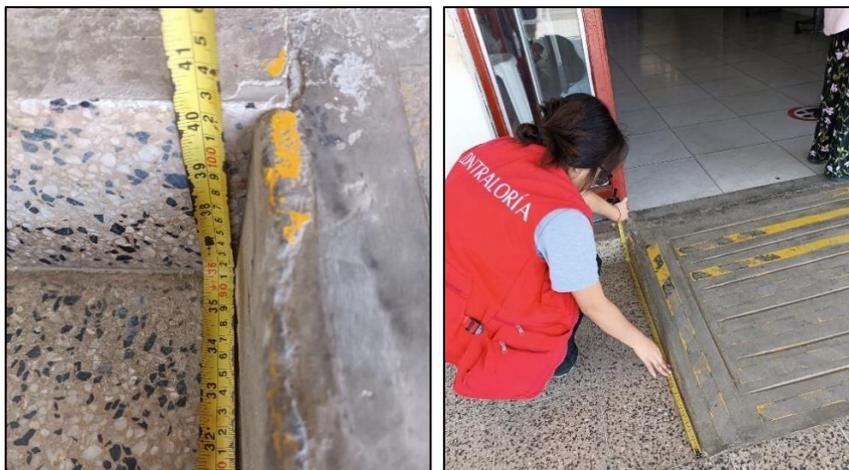
IMÁGENES N° 4, 5, 6 y 7
Medida de la altura de rampa de ingreso

La Comisión de Visita de Control procedió a entrevistarse con el gerente de Administración y Finanzas manifestándole los objetivos de la visita de control, quien manifestó que Elvira Moreno Antunez, jefe de la Oficina Municipal de Atención a las Personas con Discapacidad (OMAPED), es la persona adecuada para aplicar el Formato n.º 1 Accesibilidad física para personas con discapacidad en entidades públicas con OCI; siendo que en su compañía se procedió a realizar la inspección, de lo cual se pudo apreciar que la Entidad cuenta con un (1) ingreso, el mismo que presenta desnivel desde la acera hacia su interior, contando con una rampa de altura de 0,125m y distancia horizontal (fondo) de 0,915; tal como se evidencia de las imágenes siguientes:

Por lo que, a efectos de verificar si la rampa cumple con la pendiente máxima conforme la Norma Técnica A.120 se procedió a realizar el cálculo que se aprecia en la imagen siguiente:

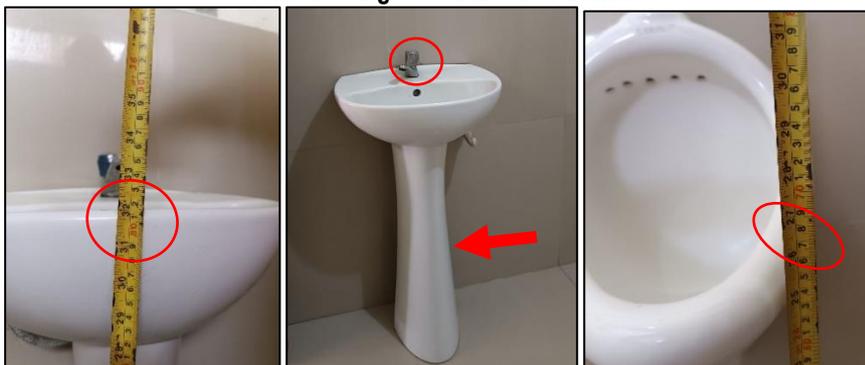
IMÁGENES N° 15, 16 Y 17
Puerta de ingreso - baño de varones

En ese sentido, la Comisión de Visita de Control evidenció que en el servicio higiénico de varones se cuenta con un único lavatorio tipo pedestal, que tiene un grifo tipo rosca y una altura de 0,81m, por lo que el espacio inferior del lavatorio no se encuentra libre, su grifería no es tipo aleta o palanca y la altura sobrepasa la altura de 0,75m, del mismo modo, se cuenta con dos urinarios tipo pesebre a una altura de 0.65m y que no tienen agarradera; tal como se consignó en los ítems n.º 39, 38, 42 y 44 del Formato n.º 01: Implementación de Condiciones de Accesibilidad Universal, respectivamente; no adecuándose entonces a lo señalado en la Norma Técnica A.120; tal como se aprecia de las imágenes siguientes:

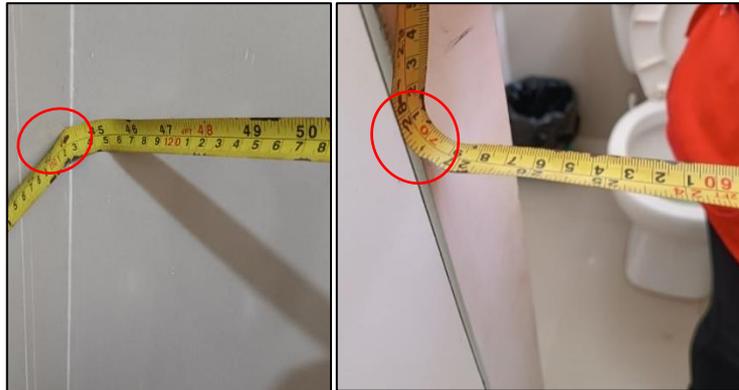
IMÁGENES N° 18 Y 19
Dimensiones de cubículo para personas discapacitadas - baño de varones

Por lo que, en este punto también tenemos que no se cumple con las medidas establecidas en la Norma Técnica A.120, tal como se dejó constancia en el ítem 34 del Formato n.° 1 - Accesibilidad física para personas con discapacidad en entidades públicas con OCI.

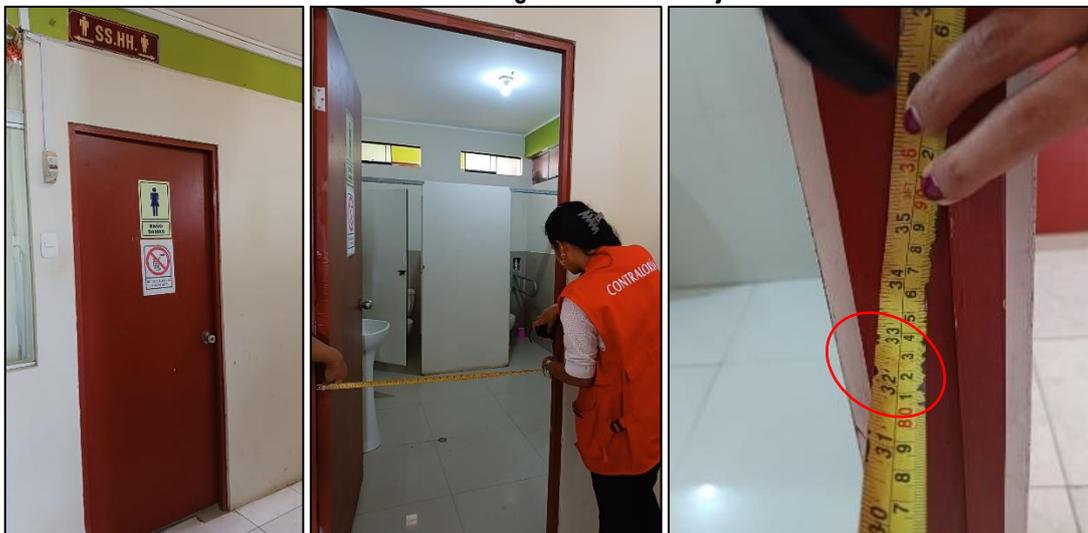
IMÁGENES N° 20, 21 Y 22
Puerta de ingreso - baño de mujeres

Y, respecto de los servicios higiénicos para mujeres, podemos apreciar que la puerta de ingreso tiene un ancho de 0,86m por lo que no cumple con el ancho mínimo de 1,00m conforme lo establecido en la Norma Técnica en mención; tal como se aprecia de las imágenes siguientes:

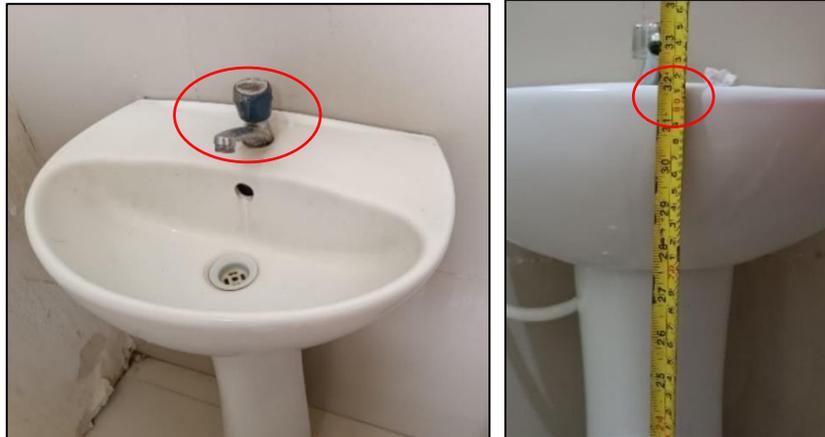
IMÁGENES N° 23 Y 24
Lavatorios - baño de mujeres

Así también, se evidenció que en el servicio higiénico de mujeres se cuenta con dos (2) lavatorios tipo pedestal, que tienen grifos tipo rosca y una altura de 0,81m, por lo que el espacio inferior del lavatorio no se encuentra libre, su grifería no es tipo aleta o palanca y la altura sobrepasa la altura de 0,75m; tal como se consignó en los ítems n.° 38 y 39 del Formato n.°01: Implementación de Condiciones de Accesibilidad Universal, respectivamente; no adecuándose

entonces a lo señalado en la Norma Técnica A.120; tal como se aprecia de las imágenes siguientes:

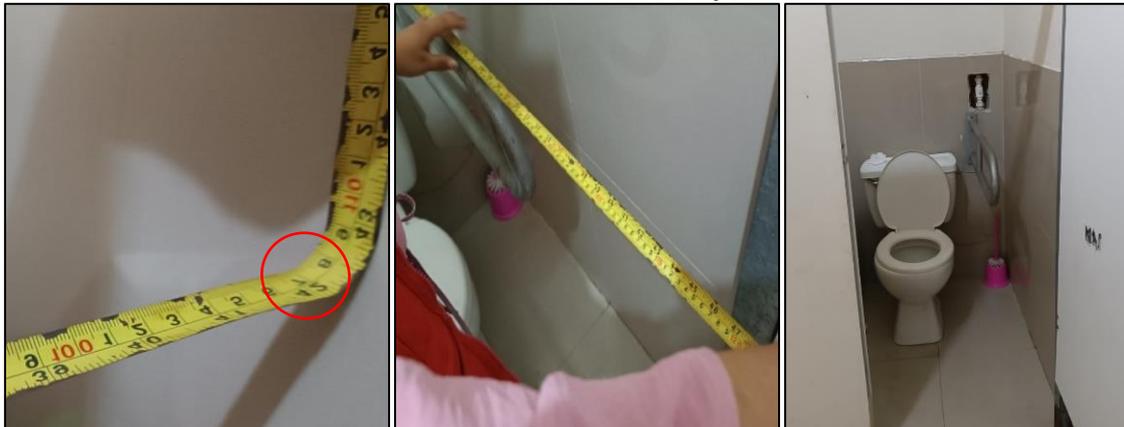
IMÁGENES N° 25 Y 26
Cubículos inodoro - baño de mujeres

El servicio higiénico para mujeres se tiene dos cubículos para inodoro, siendo uno de ellos destinado para personas con discapacidad, que tiene las dimensiones de 1,17m de ancho por 1,19m de fondo y la puerta de acceso de 0,69m de ancho dificultando su desplazamiento hacia éste, tal como se aprecia de las imágenes siguientes:

Finalmente, de lo expuesto líneas arriba se advierte que el servicio higiénico para personas con discapacidad de la sede principal de la Entidad, no cuenta con las dimensiones ni condiciones señaladas en la Norma Técnica A.120, conforme se dejó constancia en el ítem 34 del Formato n.º 1 – Accesibilidad para personas con discapacidad en entidades públicas con OCI.

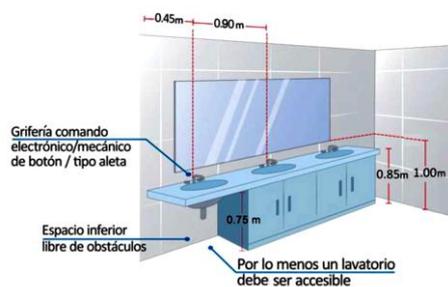
Gráfico 9b

- a) *El espacio inferior queda libre de obstáculos, con excepción del alcantarillado y debe tener una altura de 0.75 m desde el piso hasta el borde inferior del mandil o fondo del tablero de ser el caso. La trampa del alcantarillado se debe instalar lo más cerca al fondo del lavatorio que permita su instalación y el tubo de bajada debe ser empotrado. No debe existir ninguna superficie abrasiva ni aristas filosas debajo del lavatorio.*

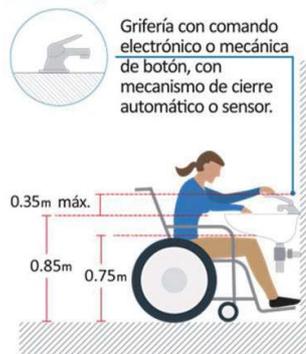
Gráfico 9c

Artículo n.º 15 - Inodoros

- a) *El cubículo para inodoro debe tener dimensiones mínimas de 1.50 m x 2.00 m y debe estar debidamente señalizado con el símbolo internacional de accesibilidad (SIA).*

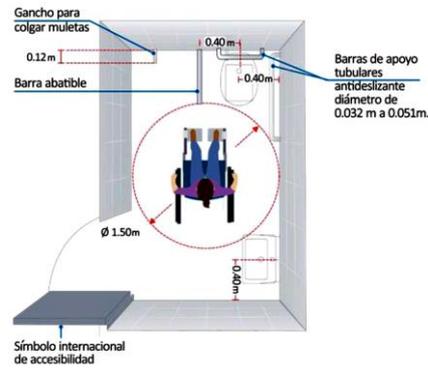
Gráfico 10b

- c) Se debe contemplar al menos un espacio de transferencia lateral y paralelo al inodoro, de 0.80 m de ancho por 1.20 m de largo, como mínimo, que permita la aproximación lateral de un usuario en silla de ruedas.

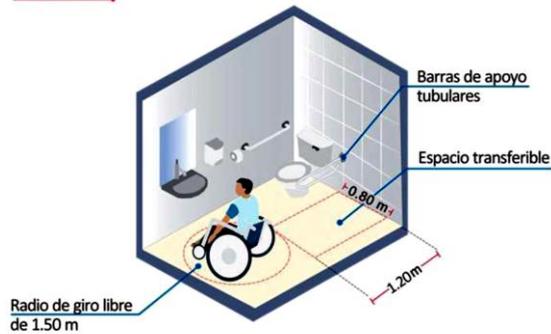
Gráfico 10e

Nota: No se requiere señalización o diferenciación en espacio de transferencia

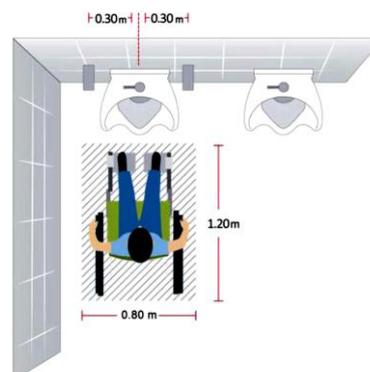
Gráfico 11c

- b) Debe existir un espacio libre de 0.80 m x 1.20 m al frente del urinario para permitir la aproximación de una persona en silla de ruedas.

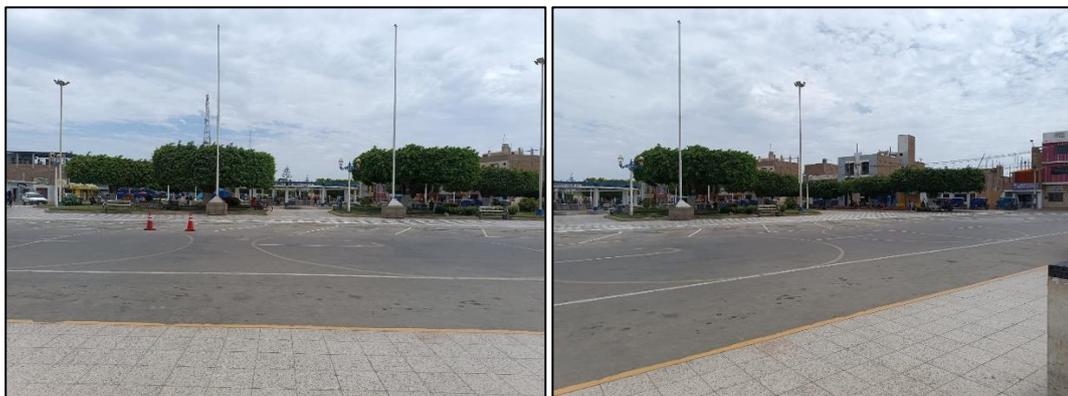
**IMÁGENES N° 27 Y 28
FRONTIS DE SEDE PRINCIPAL DE LA ENTIDAD**

Verificándose entonces que, la Entidad no ha reservado espacios de estacionamiento para los vehículos que transportan o son conducidos por personas con discapacidad; situación de la que se dejó constancia en el ítem 46 del Formato n.º 01 – Accesibilidad física para personas con discapacidad en entidades públicas con OCI.
