INFORME DE HITO DE CONTROL
N° 037-2024-OCI/3470-SCC

**“ADQUISICIÓN PARA REPOSICIÓN DE EQUIPOS DE BOMBEO
PARA IMPLEMENTAR EL SISTEMA DE ALCANTARILLADO DE
PIURA - CASTILLA Y VEINTISÉIS DE OCTUBRE, DE CUATRO (4)
INVERSIONES DE OPTIMIZACIÓN, DE AMPLIACIÓN MARGINAL,
DE REHABILITACIÓN Y DE REPOSICIÓN (IOARR) DE LA EPS
GRAU S.A.- ÍTEM 4, CUI N.° 2595090”**

**HITO DE CONTROL N° 4: EJECUCIÓN CONTRACTUAL -
INSTALACIÓN DE EQUIPOS**

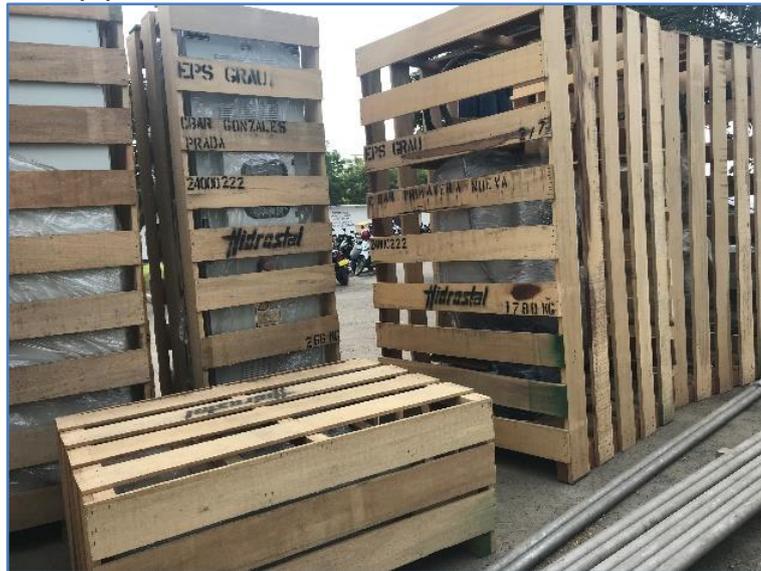
Toma Fotográfica n.º 1
Equipos de bombeo en el local central de la EPS GRAU S.A.

“CBAR Miraflores” y “CBAR Gonzales Prada”, la empresa Contratista, aún no ha iniciado los trabajos de montaje de los equipos de bombeo, siendo que estos equipos aún se encuentran en local central de la EPS GRAU S.A. sito en el jirón La Arena s/n - urbanización Santa Ana, distrito y provincia de Piura, pendientes de su traslado a las indicadas estaciones de bombeo para su montaje, instalación y puesta en funcionamiento.

Fuente: Acta de Inspección Física n.º 18-2024-OCI/3470-SCC, de 28 de mayo de 2024.

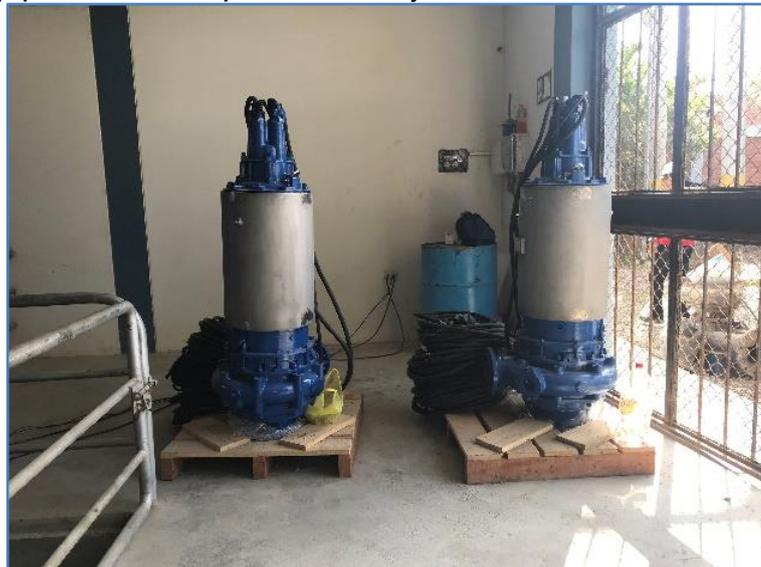
Toma Fotográfica n.º 2
Equipos de bombeo en proceso de montaje e instalación en la “CBAR El Indio”

A continuación, en la siguiente toma fotográfica se muestra dos (2) de los tres (3) equipos de bombeo adquiridos por la Entidad, que se encuentran en proceso de montaje e instalación en la estación de bombeo de aguas residuales “CBAR El Indio”:

Fuente: Acta de Inspección Física n.º 18-2024-OCI/3470-SCC, de 28 de mayo de 2024.

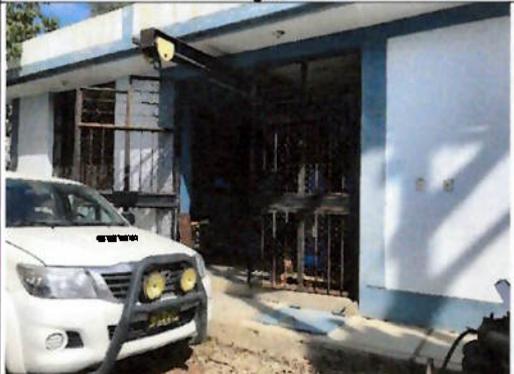
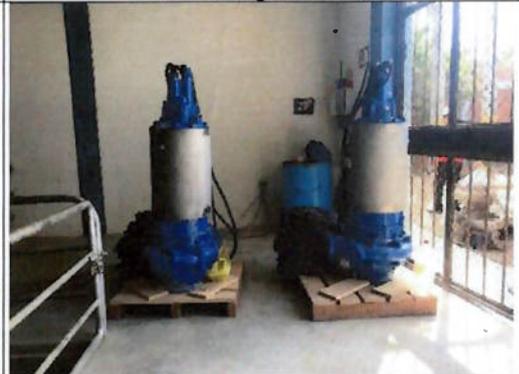
Toma fotográfica n.° 1	Toma fotográfica n.° 2

1. Durante la visita de inspección se constató que la empresa HIDROSTAL S.A. viene ejecutando trabajos de montaje de equipos de bombeo, tal es así que a la fecha un (1) equipo de bombeo se encuentra acoplada a la base de una de las líneas de impulsión, en la cámara seca de la indicada estación de bombeo de aguas residuales, pendiente de su instalación y puesta en funcionamiento.
2. Mientras que dos (2) equipos de bombeo, se encuentran en la sala de bombas de la indicada estación de bombeo de aguas residuales, pendientes de su montaje, instalación y puesta en funcionamiento.
3. En la sala de tableros eléctricos de la indicada estación de bombeo de aguas residuales, se encontraron los tableros eléctricos que corresponden a los equipos de bombeo adquiridos.
4. A continuación, se muestran las tomas fotográficas que evidencian lo expuesto anteriormente:

Estación de bombeo de aguas residuales "CBAR El Indio", ingreso a la sala de bombas	Dos (2) equipos de bombeo marca "HIDROSTAL", pendientes de su montaje e instalación.

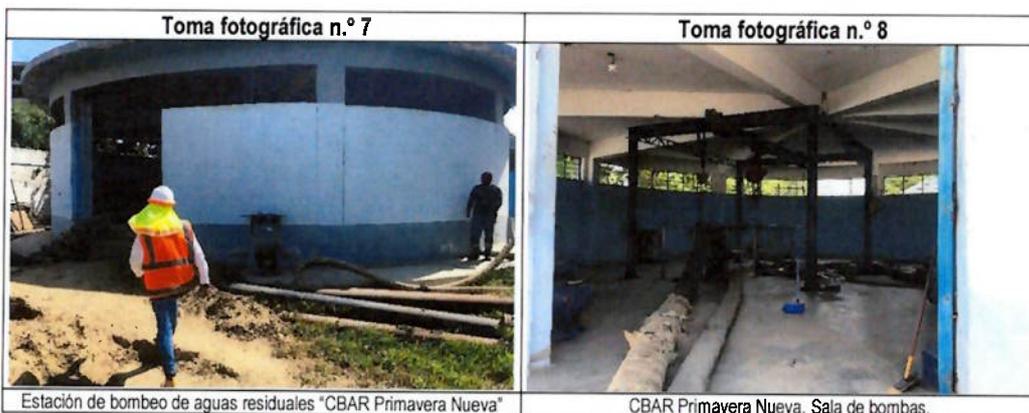
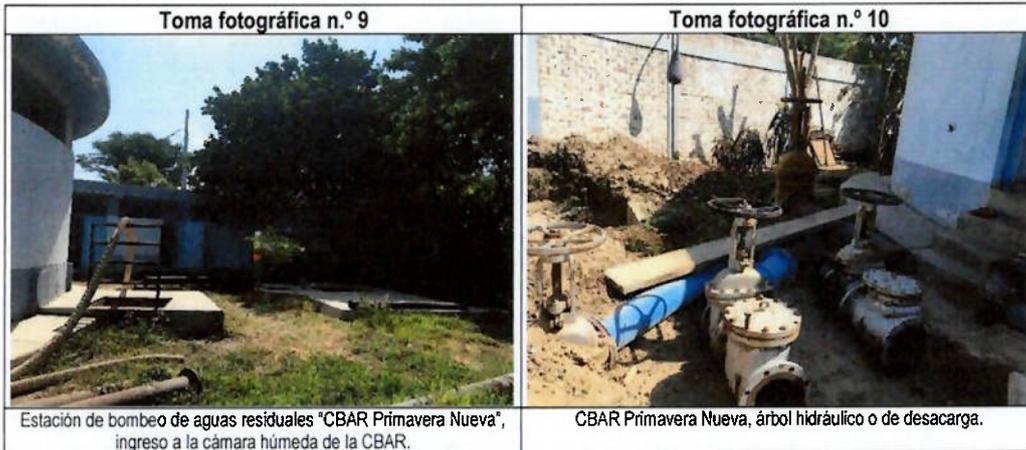
CBAR Primavera Nueva

- En la visita de inspección a la estación de bombeo de aguas residuales "CBAR Primavera Nueva", se constató que personal de la EPS GRAU S.A. viene ejecutando trabajos que corresponden a un bypass, en el buzón colector antes del ingreso a la cámara de bombeo, con la finalidad de aislar la cámara de bombeo y permitir que la empresa HIDROSTAL S.A. prosiga con los trabajos de montaje, instalación y puesta en servicios de los equipos de bombeo adquiridos.

- Según refieren los representantes de la EPS GRAU S.A., en reunión conjunta entre personal de la EPS GRAU S.A. y personal de la empresa HIDROSTAL S.A. de 24 de mayo de 2024, acordaron ejecutar trabajos de acondicionamiento en la cámara de bombeo previo a la instalación de los equipos adquiridos, tal es el caso de transformar la indicada cámara de bombeo, diseñada con dos cámaras: seca y húmeda, en una sola cámara húmeda, esto debido a que la pantalla de concreto que divide estas dos cámaras (seca y húmeda) a la fecha presenta serios daños estructurales. Por acuerdo de las dos partes, los trabajos de acondicionamiento estarán a cargo de la EPS GRAU S.A. mientras que la empresa HIDROSTAL S.A. proporcionará un equipo de bombeo inmersible con su respectivo tablero eléctrico para el sistema provisional (bypass).
