**INFORME DE VISITA DE CONTROL**  
**N° 012-2024-OCI/3614-SVC**

**OPERATIVO DE VISITA DE CONTROL  
BUEN INICIO DEL AÑO ESCOLAR 2024  
UNIDAD DE GESTIÓN EDUCATIVA LOCAL GRAN CHIMÚ  
DISTRITO DE CASCAS, PROVINCIA DE GRAN CHIMÚ  
DEPARTAMENTO DE LA LIBERTAD**

**“INSTRUMENTOS DE GESTIÓN ESCOLAR,  
INFRAESTRUCTURA, SERVICIOS BÁSICOS Y  
ACCESIBILIDAD EN LAS IIEE PÚBLICAS DE NIVELES  
PRIMARIA Y SECUNDARIA DE EDUCACIÓN BÁSICA  
REGULAR”**

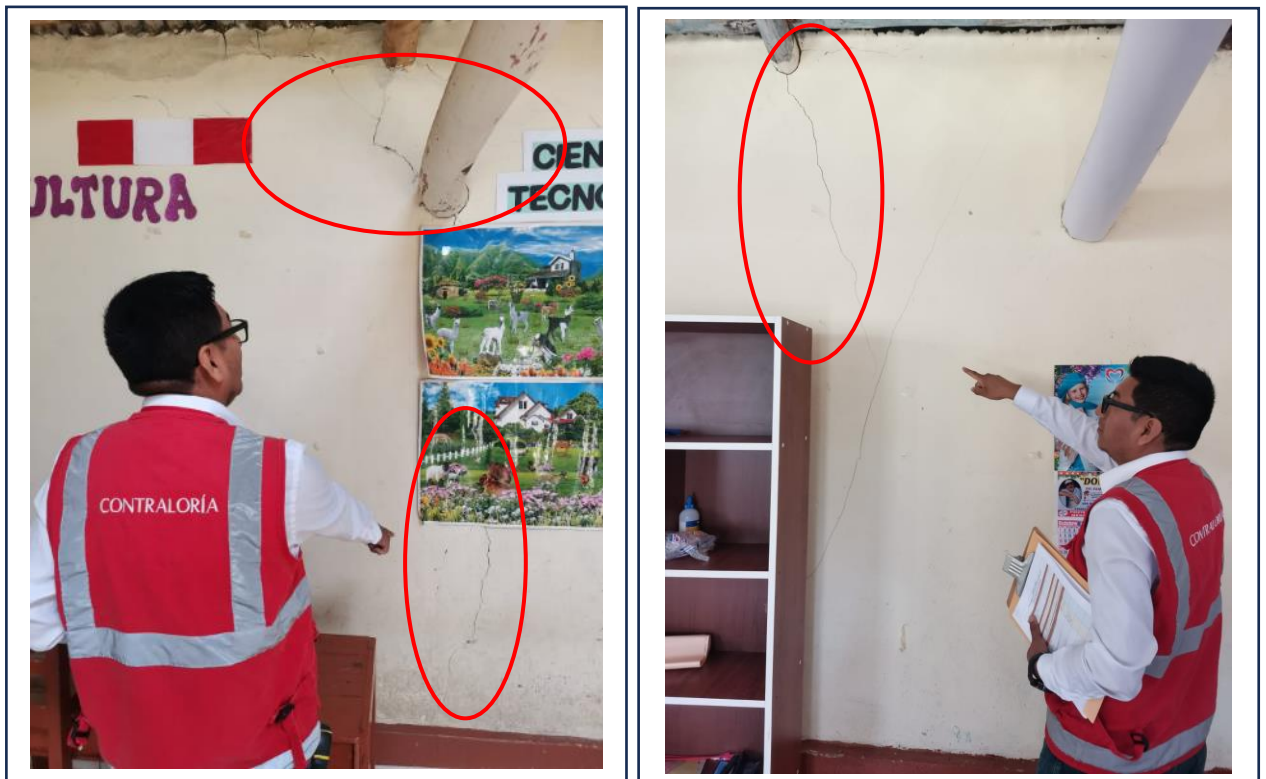
**Imágenes n.ºs 1 y 2**  
**Toma fotográfica de las paredes de las aulas, donde se muestran fisuras y grietas.**

De las imágenes precedentes, se puede evidenciar que la Institución Educativa presenta deficiencias en las paredes de sus aulas (fisuras y grietas), asimismo se advirtió el techo de cobertura liviana, lo cual ocasiona altas temperaturas en horarios de clase durante el día, lo cual no garantiza la integridad física de la población educativa, los bienes y la infraestructura, requiere reforzamiento o cambio de paredes en las aulas, carece de mobiliario adecuado y suficiente para atender el servicio.

1. Hacer de conocimiento al Titular de la Unidad de Gestión Educativa Local de Gran Chimú el presente Informe de Visita de Control, el cual contiene las situaciones adversas identificadas como resultado de la Visita de Control a las condiciones de los “Instrumentos de Gestión Escolar, Infraestructura, Servicios Básicos y Accesibilidad en las IIEE Públicas de Niveles Primaria y Secundaria de Educación Básica Regular”, con la finalidad que se adopten las acciones

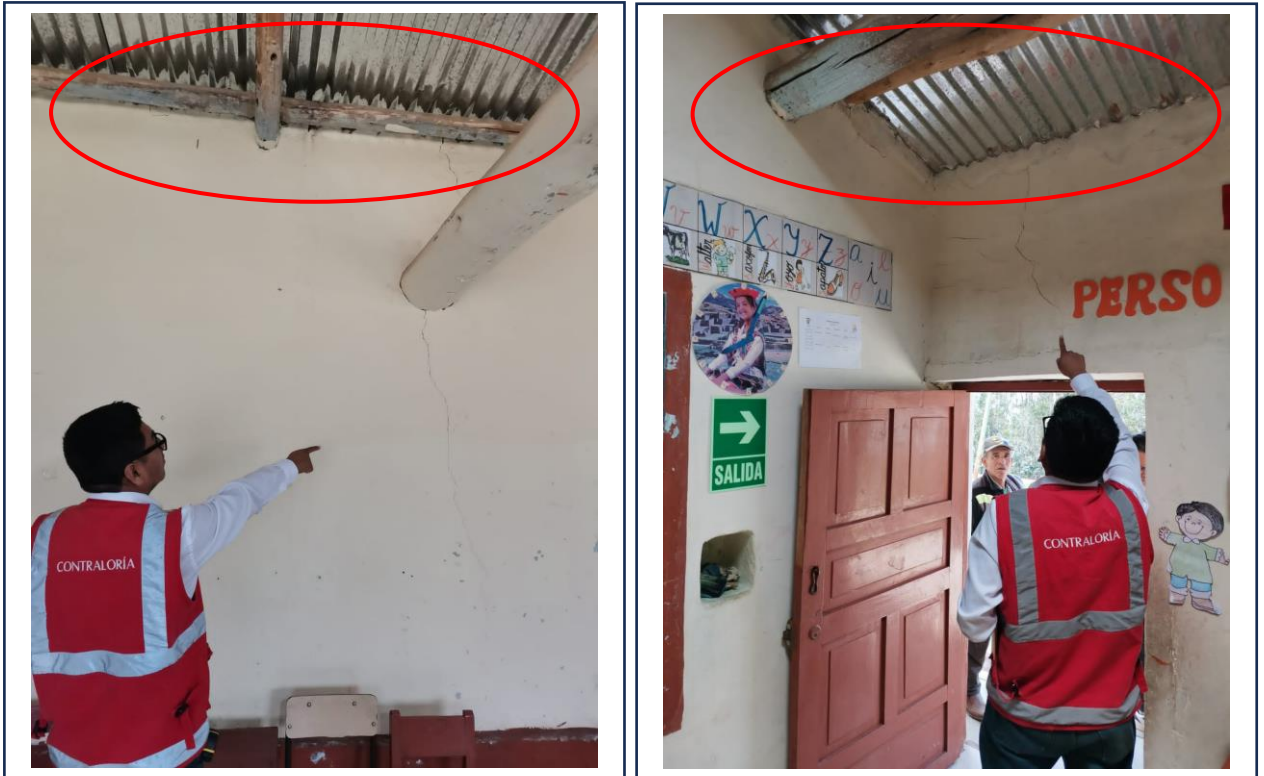
**Imágenes n.ºs 3 y 4**  
**Toma fotográfica de los techos, donde se muestra únicamente cobertura liviana.**

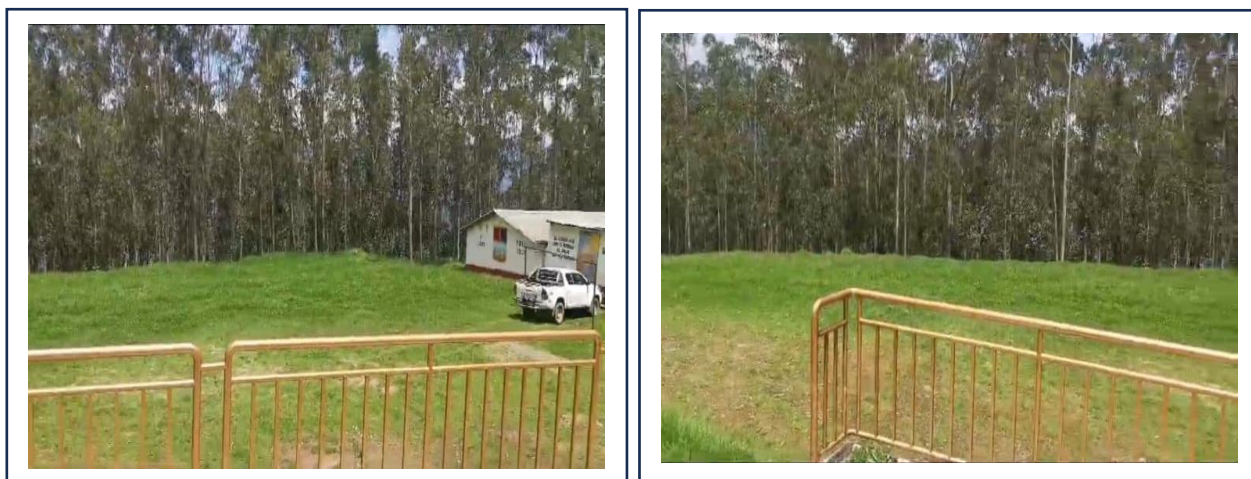
**Imágenes n.ºs 5 y 6**  
**Toma fotográfica del área destinada como punto de reunión sin señalización, asimismo se evidencia que no cuenta con protección contra la radiación solar.**

De acuerdo a las imágenes precedentes, se advierte que el área destinada como punto de reunión no cuenta con señalización, sin protección contra la radiación solar, asimismo los extintores se encuentran con carga vencida, lo cual pone en riesgo la comunidad educativa dificultando la prestación del servicio y limita el accionar ante cualquier desastre que se presente.

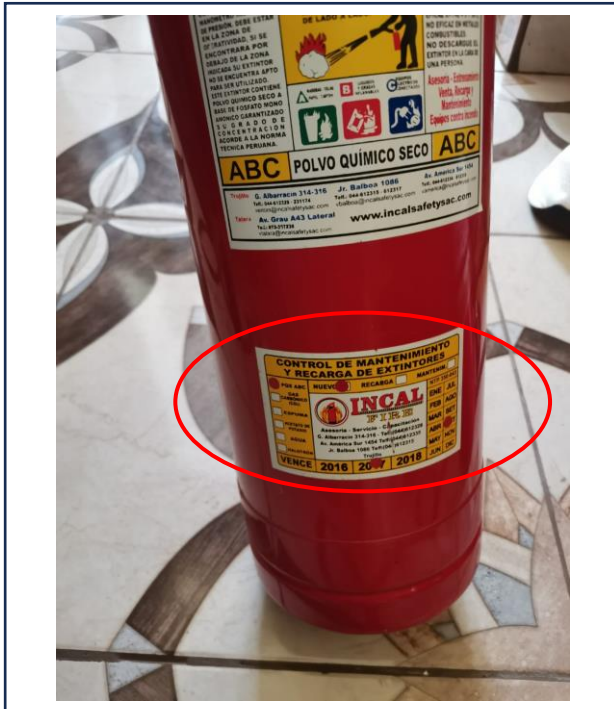
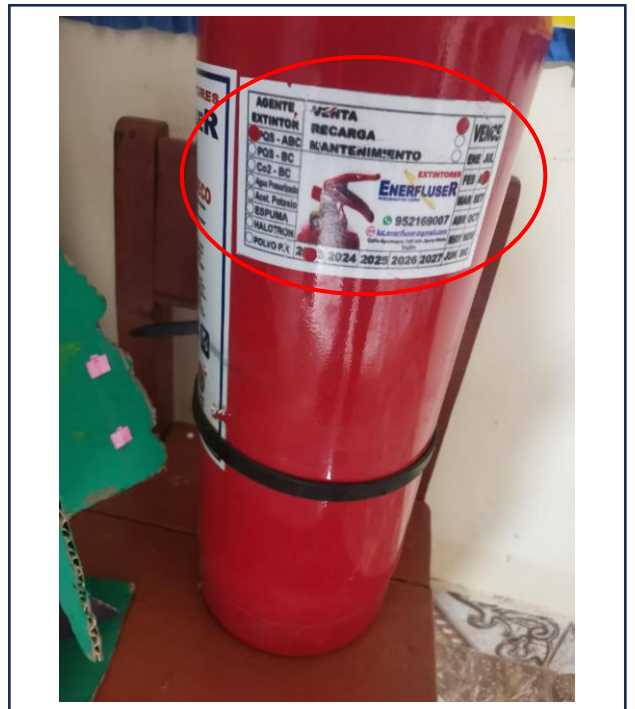
**Imágenes n.ºs 7 y 8**  
**Toma fotográfica de los extintores con carga vencida.**

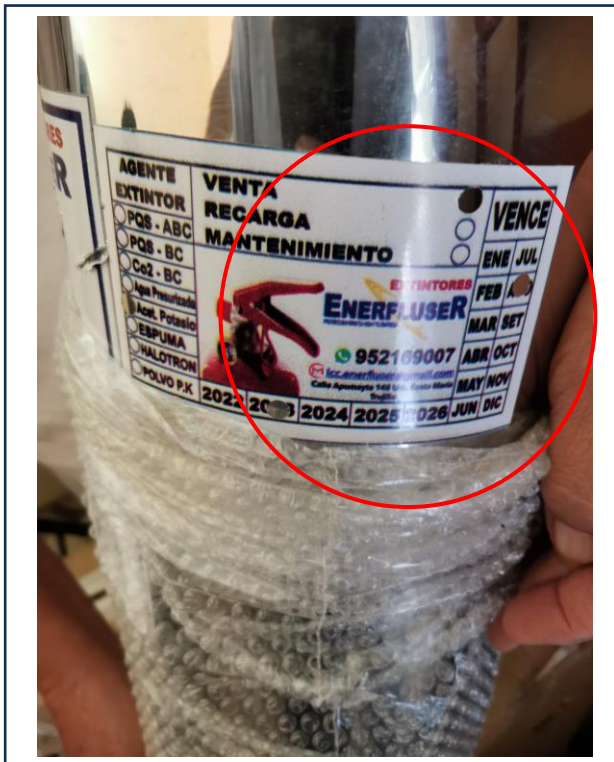
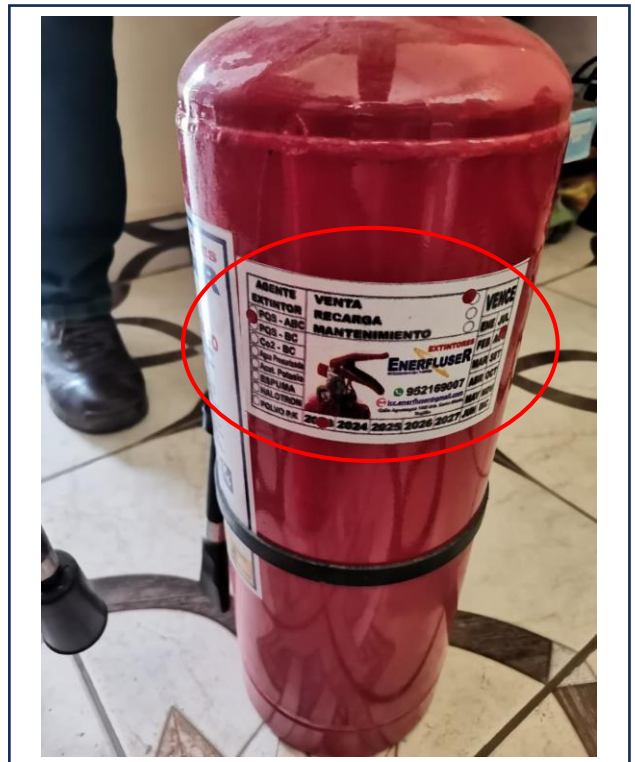
**Imágenes n.ºs 9 y 10**  
**Toma fotográfica de los extintores con carga vencida.**

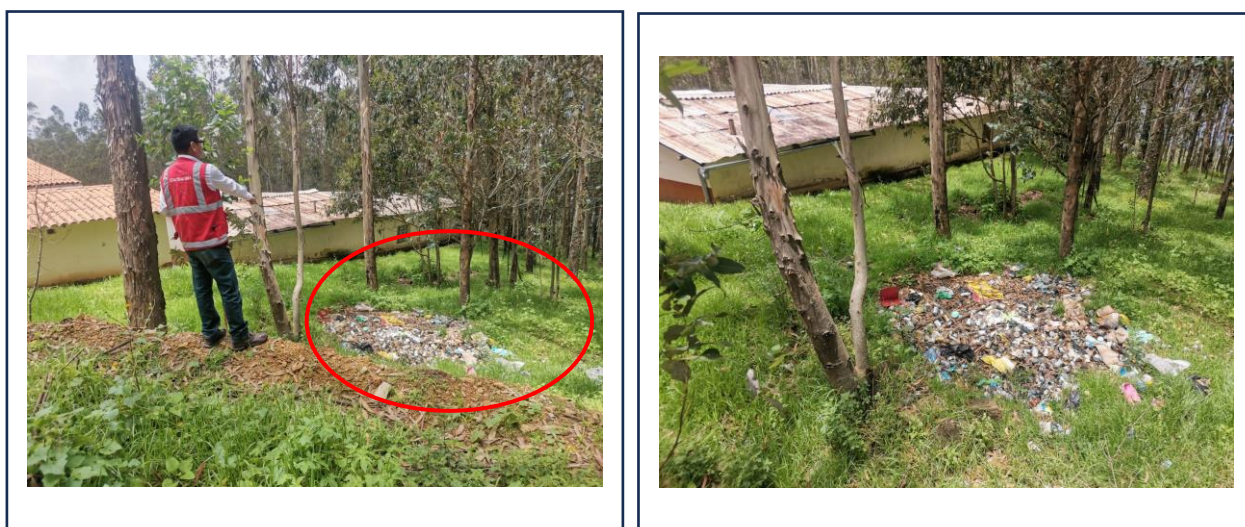
**Imágenes n.ºs 11 y 12**

**Toma fotográfica de los residuos sólidos, para su eliminación en área cercana a la institución educativa.**
