**ÓRGANO DE CONTROL INSTITUCIONAL  
INSTITUTO NACIONAL DE CIENCIAS NEUROLÓGICAS**

**INFORME DE CONTROL CONCURRENTENTE  
N° 046-2024-OCI/3758-SCC**

**“AL PROCESO DE VERIFICACIÓN DEL ESTADO  
SITUACIONAL DE INFRAESTRUCTURA Y EQUIPAMIENTO  
EN LA SALA DE HOSPITALIZACIÓN SAN JOSÉ”**

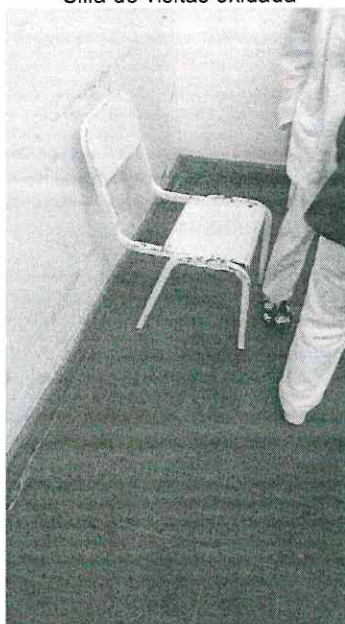
Imagen n.º01  
Silla de visitas oxidada

Se ha identificado que las sillas destinadas a las visitas en la sala de hospitalización están en un estado de deterioro, lo que afecta tanto su funcionalidad como la comodidad de los familiares que acompañan a los pacientes. Este mal estado del mobiliario no solo genera incomodidades para los visitantes, sino que también influye negativamente en la percepción de la calidad del entorno hospitalario, reflejando una falta de mantenimiento adecuado del equipo y afectando la experiencia general de los usuarios.

5. Realizar el mantenimiento adecuado o, de ser necesario, proceder con la sustitución del mobiliario en mal estado, incluyendo las camas de hospitalización, sillas, soportes para suero, veladores, mesas para alimentos y biombos. La intervención oportuna en estos elementos es crucial para garantizar la seguridad, funcionalidad y calidad de atención en la Sala de Hospitalización San José, minimizando los riesgos tanto para los pacientes como para el personal asistencial.
6. Fortalecer las inspecciones periódicas por parte de la Oficina de Servicios Generales para prevenir futuros deterioros y asegurar que el equipamiento y mobiliario cumplan con los estándares de seguridad e higiene, implementando también medidas preventivas que aseguren su correcto funcionamiento a largo plazo.

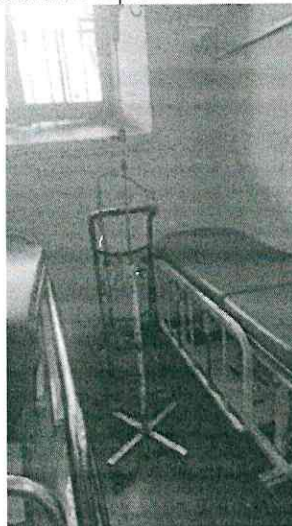
Imagen n.º04  
Estructura de soporte de suero oxidada

El soporte de suero en la sala de hospitalización muestra un evidente deterioro debido a la oxidación en su estructura metálica. Este daño no solo compromete la estabilidad del equipo,

sino que también supone un riesgo para la higiene en el entorno hospitalario, ya que el óxido puede convertirse en un foco de contaminación. La falta de un mantenimiento adecuado en este equipo esencial para la atención de los pacientes afecta su funcionalidad y compromete la seguridad de los usuarios.

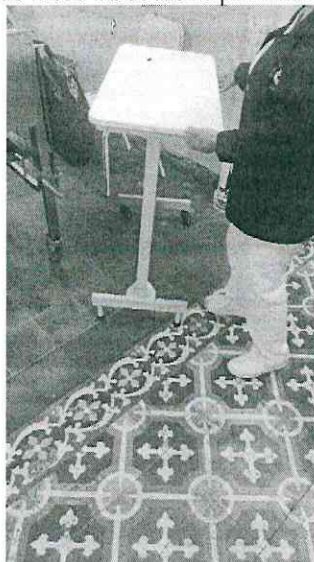
Imagen n.º07  
Modelo de mesa inadecuado por falta de ruedas

Las mesas destinadas para que los pacientes coman cuentan con cuatro soportes, pero solo dos ruedas, lo que dificulta su movilización dentro de la sala de hospitalización. Esta falta de funcionalidad afecta tanto la comodidad de los pacientes como la eficiencia del personal al trasladar las mesas, aumentando el riesgo de accidentes y complicaciones durante su uso.

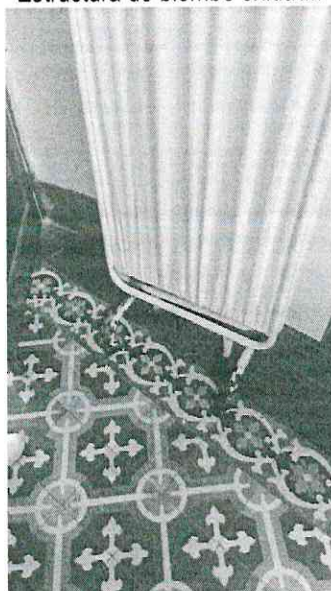
Imagen n.º09  
Estructura de biombo oxidada

Además, la estructura de los biombos en la sala presenta un avanzado estado de oxidación, lo que compromete su estabilidad y apariencia. Este deterioro no solo afecta la funcionalidad del biombo, indispensable para garantizar la privacidad de los pacientes, sino que también puede representar un riesgo para la higiene en el entorno hospitalario debido a la posibilidad de contaminación.

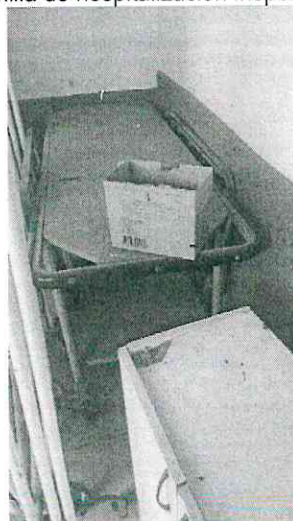
Imagen n.º11  
Camilla de hospitalización inoperativa

Una de las camillas de hospitalización está inoperativa debido a que una de sus barandas está atascada, lo que representa un riesgo significativo para los pacientes durante su traslado. Esta falla impide que la camilla brinde la seguridad necesaria, exponiendo al paciente a posibles caídas y comprometiendo su bienestar durante el movimiento.

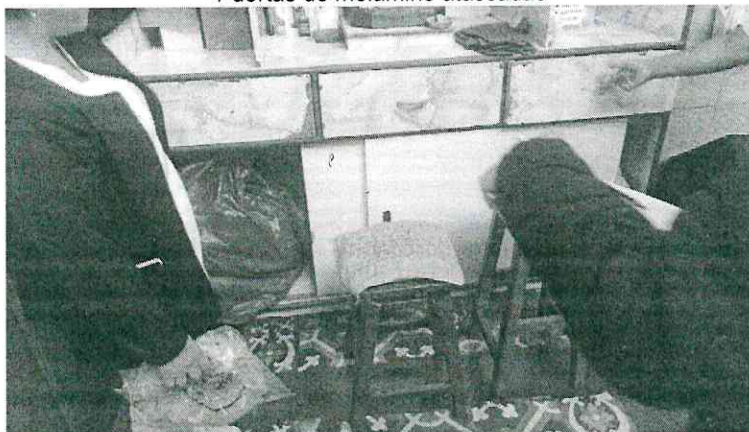
Imagen n.º12  
Puertas de melamine atascadas

Las puertas de melamina del mueble bajo de recepción están atascadas, lo que impide su correcta apertura y cierre, aunque deberían funcionar como puertas corredizas. Este problema afecta la accesibilidad al contenido almacenado en el mueble, generando dificultades tanto para el personal como para los usuarios que necesitan acceder a los elementos guardados.

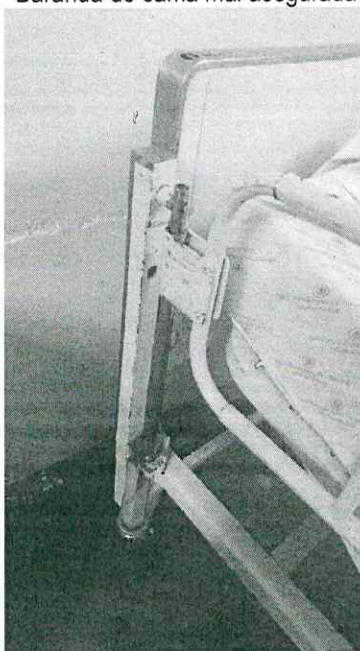
Imagen n.º13  
Baranda de cama mal asegurada

Una de las barandas de las camas de hospitalización no está correctamente asegurada en uno de sus extremos, lo que aumenta el riesgo de que se desprenda durante el uso. Esta situación compromete la seguridad del paciente, ya que la baranda es esencial para prevenir caídas, especialmente en aquellos con movilidad reducida o en estado crítico.

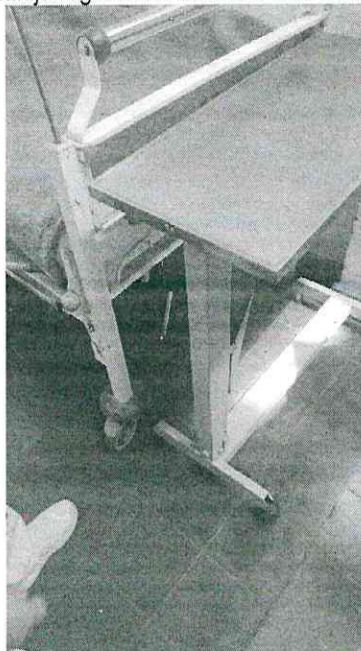
Imagen n.º14  
Manija reguladora de altura deteriorada

La manija que se utiliza para regular la altura de la cama presenta un deterioro considerable, lo que dificulta su uso adecuado. Esto puede generar incomodidad para el paciente al no poder ajustar la cama a la posición deseada y complicar las labores del personal de salud, afectando la eficiencia en la atención.

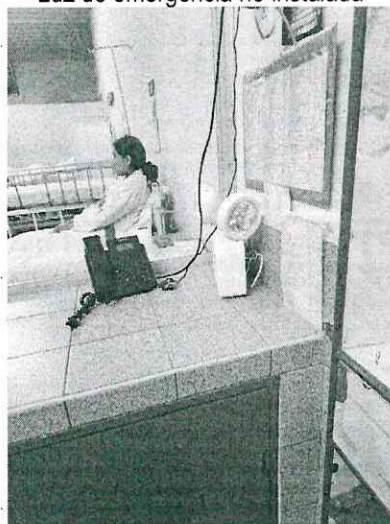
Imagen n.º 17  
Luz de emergencia no instalada

La sala cuenta con cuatro luces de emergencia que, hasta la fecha, no han sido instaladas, lo que incrementa significativamente el riesgo de accidentes durante una evacuación en situaciones de emergencia. La falta de iluminación adecuada en estos momentos críticos puede generar desorientación tanto en el personal como en los pacientes, dificultando el proceso de evacuación y aumentando la probabilidad de caídas u otros incidentes. La pronta instalación de estas luces es fundamental para garantizar la seguridad y el cumplimiento de las normativas vigentes en materia de seguridad hospitalaria.

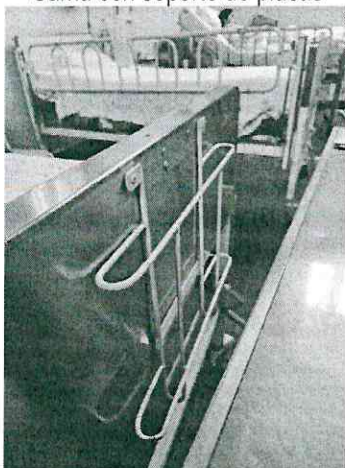
Imagen n.º19

Finalmente, se ha observado que algunas camas de hospitalización cuentan con soportes para almacenar placas e historias clínicas, mientras que otras carecen de este equipamiento. La falta de uniformidad en estos soportes provoca desorden en la gestión de la documentación médica, lo que puede resultar en la pérdida de información importante y afectar la eficiencia del personal de salud en la atención a los pacientes.

Cama con soporte de placas
