**INFORME DE CONTROL CONCURRENTE  
N° 047-2024-OCI/3758-SCC**

**“AL PROCESO DE VERIFICACIÓN DEL ESTADO  
SITUACIONAL DE INFRAESTRUCTURA Y EQUIPAMIENTO  
EN LA SALA DE HOSPITALIZACIÓN JESÚS MARÍA”**

**PERÍODO DE EVALUACIÓN:  
DEL 16 DE OCTUBRE DE 2024 AL 24 DE OCTUBRE DE 2024**

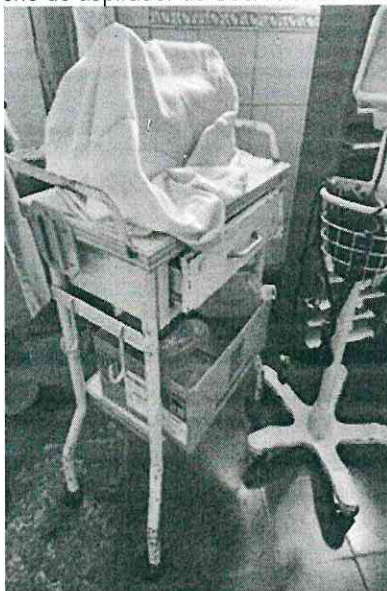
Imagen n.º01  
Coche de aspirador de Secreciones oxidada

El coche utilizado para el aspirador de secreciones presenta un grave deterioro debido a la oxidación, lo que compromete las estrictas condiciones de higiene que se requieren en un entorno hospitalario. Además, la movilidad del coche se ha visto afectada por el mal estado de las ruedas, lo que genera dificultades para transportarlo de manera eficiente y rápida en situaciones de emergencia. Esta situación no solo pone en riesgo la seguridad de los pacientes,

sino que también dificulta la labor del personal médico al retrasar los procedimientos que dependen de este equipo.

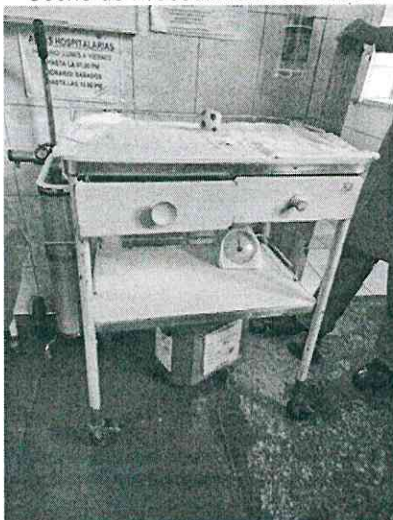
Imagen n.º02  
Coche de Procedimientos oxidada

El coche de procedimientos muestra signos claros de desgaste y oxidación en su estructura, lo que pone en riesgo la seguridad de los pacientes al convertirse en una posible fuente de contaminación. El estado deficiente de sus llantas limita su movilidad, lo que afecta la capacidad del personal médico para desplazarlo entre áreas, ralentizando la atención en momentos críticos y aumentando el esfuerzo físico requerido para su manejo.

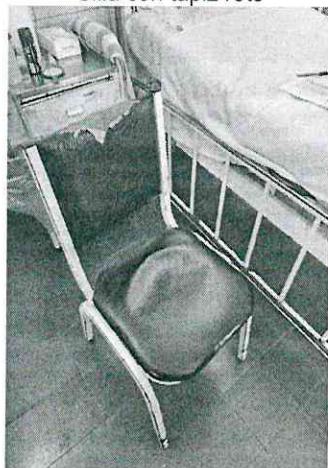
Imagen n.º03  
Silla con tapiz roto

Las sillas de la sala evidencian un avanzado deterioro, con estructuras metálicas oxidadas y tapices rotos, lo que no solo afecta su apariencia, sino que compromete la correcta desinfección, aumentando el riesgo de acumulación de microorganismos que pueden ser

perjudiciales para los pacientes. Además, el mal estado de las sillas afecta tanto la comodidad como la seguridad de quienes las utilizan, creando un entorno hospitalario menos adecuado.

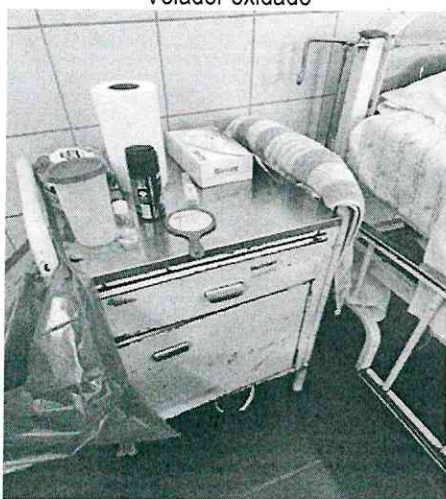
Imagen n.º05  
Velador oxidado

Los veladores junto a las camas de hospitalización presentan signos de oxidación visibles, lo que representa un riesgo tanto para la salud de los pacientes como para la funcionalidad del mobiliario. Este deterioro puede dificultar la desinfección adecuada de los veladores, generando focos de contaminación en un ambiente que requiere altos estándares de limpieza. Además, el mal estado de los veladores puede comprometer su uso en las actividades diarias del personal, afectando la calidad del cuidado brindado.

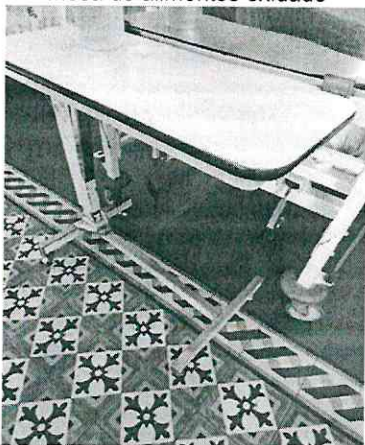
Imagen n.º07

Las mesas destinadas al servicio de alimentos presentan múltiples problemas, como la presencia de solo dos ruedas, lo que complica su movilización dentro de la sala. Esta situación no solo afecta la rapidez en la entrega de alimentos a los pacientes, sino que también exige mayores esfuerzos por parte del personal, comprometiendo la eficiencia del servicio. Además,

las mesas están oxidadas y muestran signos de deterioro por plagas, lo que pone en peligro la higiene de los alimentos y, en consecuencia, la salud de los pacientes.

Mesa de alimentos oxidado

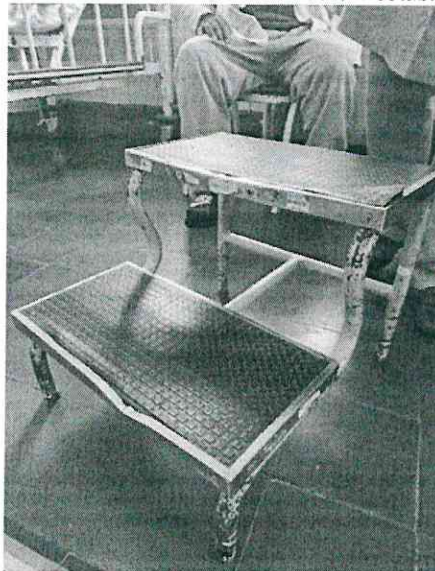
Imagen n.º10  
Escalera de dos tramos oxidada e inestable.

Las escaleras de dos tramos presentan un deterioro avanzado debido a la oxidación, lo que afecta su estabilidad y seguridad. Esta condición incrementa el riesgo de caídas de los pacientes, al mismo tiempo que dificulta la limpieza y desinfección adecuadas de las superficies oxidadas. El estado de las escaleras no solo representa un peligro para la integridad física de los usuarios, sino que también genera un riesgo de infecciones, lo que hace urgente su reparación o reemplazo.

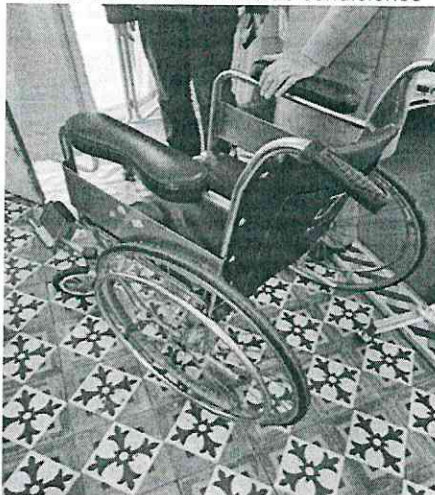
Imagen n.º11  
Sillas de ruedas en malas condiciones

Las tres sillas de ruedas disponibles en la sala presentan inestabilidad durante su uso, lo que provoca movimientos bruscos que pueden generar incomodidad o incluso agravar el estado de salud de los pacientes durante su traslado. La falta de firmeza en las sillas compromete tanto la seguridad de los pacientes como la eficiencia del personal médico, afectando negativamente la calidad del servicio brindado.

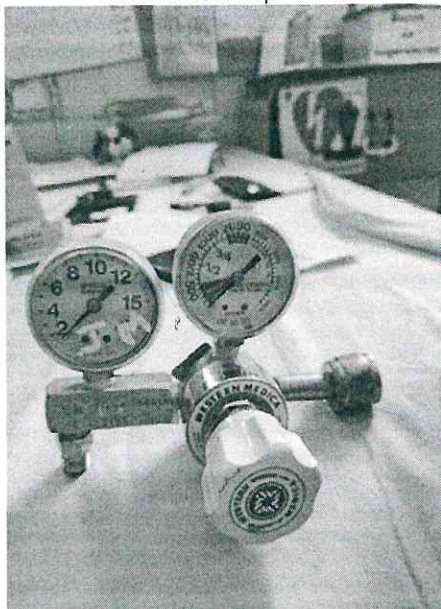
Imagen n.º12  
Manómetro inoperativo

El manómetro de los tanques de oxígeno se encuentra inoperativo, lo que representa un grave riesgo para los pacientes que dependen del suministro de oxígeno. Este equipo es crucial para regular la presión y el flujo de oxígeno, y su mal estado impide que el personal médico pueda controlar de manera precisa la administración de este recurso vital en situaciones de emergencia, poniendo en peligro la vida de los pacientes.

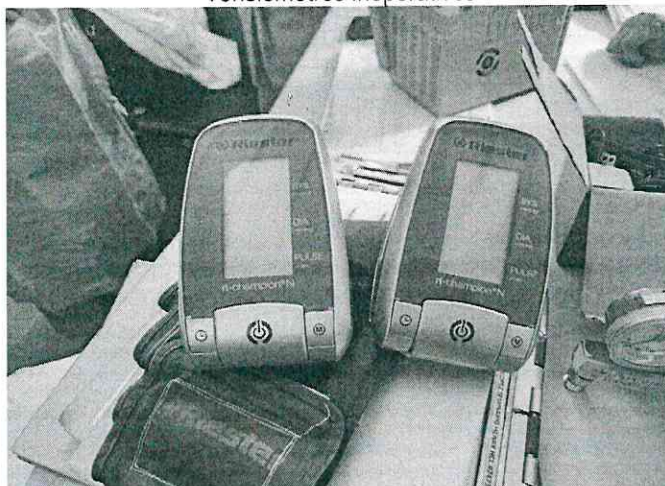
Imagen n.º13  
Tensiómetros inoperativos

Dos tensiómetros se encuentran fuera de servicio, limitando la capacidad del personal médico para monitorear adecuadamente la presión arterial de los pacientes. La falta de estos equipos esenciales no solo afecta el control rutinario de los pacientes, sino que también puede retrasar diagnósticos importantes, lo que incrementa el riesgo de complicaciones en aquellos con condiciones cardíacas o hipertensión.

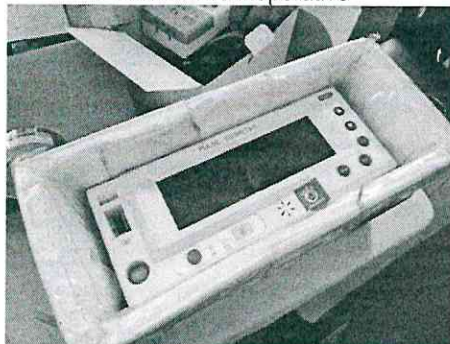
Imagen n.º14  
Pulsoxímetro inoperativo

Los dos pulsoxímetros disponibles en la sala no funcionan adecuadamente, lo que representa una seria limitación en el monitoreo de la saturación de oxígeno en la sangre de los pacientes. Uno de los dispositivos tiene un sensor defectuoso, lo que impide obtener lecturas precisas, mientras que el otro no enciende, dejando al personal médico sin acceso a una herramienta vital para pacientes en estado crítico. La incapacidad de medir con precisión la saturación de oxígeno podría llevar a diagnósticos incorrectos, lo que aumentaría el riesgo de complicaciones en pacientes con insuficiencia respiratoria o problemas cardíacos, comprometiendo su salud y bienestar.

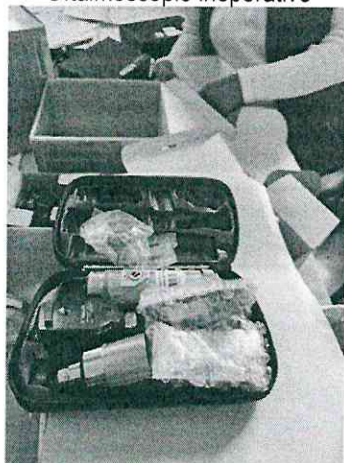
Imagen n.º16  
Oftalmoscopio inoperativo

Los dos oftalmoscopios disponibles en la sala están en malas condiciones y su funcionalidad es limitada. Uno de los equipos está completamente inoperativo debido a rayaduras en los lentes, lo que afecta la calidad de las imágenes y dificulta realizar exámenes oculares precisos. El otro oftalmoscopio, aunque enciende, se apaga de manera intermitente, generando dudas sobre su fiabilidad. La falta de estos equipos afecta la capacidad del personal médico para diagnosticar enfermedades oculares, lo que puede retrasar la atención o tratamiento de condiciones que requieren intervención urgente.

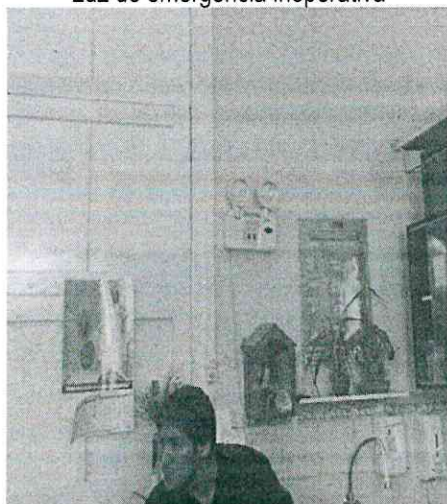
Imagen n.º18  
Luz de emergencia inoperativa

Ninguna de las dos luces de emergencia de la sala está operativa, lo que constituye un riesgo significativo en caso de una evacuación durante una emergencia. La ausencia de iluminación de respaldo dificulta la visibilidad y la orientación tanto del personal como de los pacientes, aumentando el riesgo de accidentes y desorientación en momentos críticos. Además, la falta de iluminación de emergencia en áreas como los baños agrava aún más la situación, ya que los pacientes podrían quedar atrapados en condiciones de oscuridad, lo que genera un riesgo considerable para su seguridad.

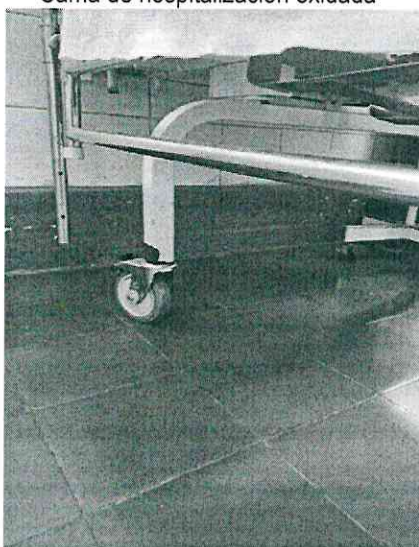
Imagen n.º20

No obstante, estas camas presentan un avanzado estado de oxidación, lo que genera serias preocupaciones sobre la higiene del mobiliario. La acumulación de óxido no solo compromete la seguridad y durabilidad de las camas, sino que también representa un riesgo significativo para la salud de los pacientes, ya que podría propiciar la contaminación y la aparición de infecciones. Además, el deterioro estructural pone en peligro la estabilidad de las camas, afectando tanto su funcionalidad como la calidad de la atención que se ofrece en el área hospitalaria.

La ausencia de un mantenimiento preventivo adecuado ha agravado esta situación y, de no tomarse medidas inmediatas, la vida útil de las camas se reducirá considerablemente. Esto no solo afectaría la operatividad de la sala, sino que podría comprometer el bienestar de los pacientes, quienes dependen de un entorno seguro y en óptimas condiciones para su recuperación. Es imperativo intervenir cuanto antes para garantizar la seguridad y salubridad en la Sala Jesús María.

Cama de hospitalización oxidada

3. No se ha realizado el mantenimiento programado de la cama incluida en el Plan de Mantenimiento 2024, y siete camas adicionales en avanzado estado de oxidación tampoco fueron consideradas. Además, se ha omitido el mantenimiento de otros bienes esenciales, como sillas de ruedas, veladores, biombos, entre otros, todos los cuales presentan un deterioro significativo.
