**INFORME DE VISITA DE CONTROL  
N° 002-2024-OCI/3964-SVC**

**“INSTRUMENTOS DE GESTIÓN ESCOLAR, INFRAESTRUCTURA,  
SERVICIOS BÁSICOS Y ACCESIBILIDAD EN LA INSTITUCION  
EDUCATIVA N° 88008 DE LOS NIVELES PRIMARIA Y  
SECUNDARIA DE EDUCACIÓN BÁSICA REGULAR DEL  
DISTRITO DE CHIMBOTE”**

**PERÍODO DE EVALUACIÓN:  
DEL 15 AL 28 DE FEBRERO DE 2024**

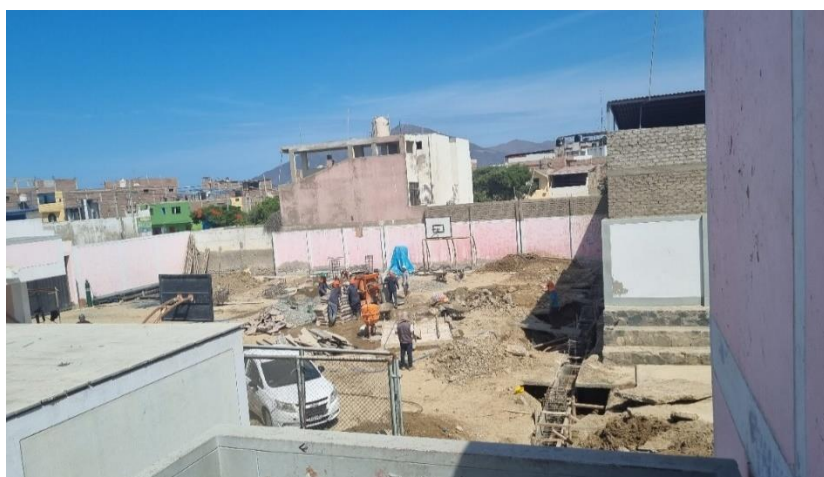
#### Imagen n.º 01

Al respecto se tiene que, de la aplicación del cuestionario contenido en acta n.º 02 sobre Infraestructura y Mobiliario, el Dr. Telmo Gustavo Macedo Chauca, Director del plantel, ha respondido que su institución educativa cuenta con una (1) losa deportiva que requiere sustitución. En la inspección física realizada se ha acreditado que por motivo de la instalación de protectores solares se ha dañado seriamente el piso de una de las losas deportivas, que requerirá una completa sustitución.

**Losa deportiva afectada por trabajos de construcción de protectores solares a cargo de la Municipalidad Provincial del Santa**

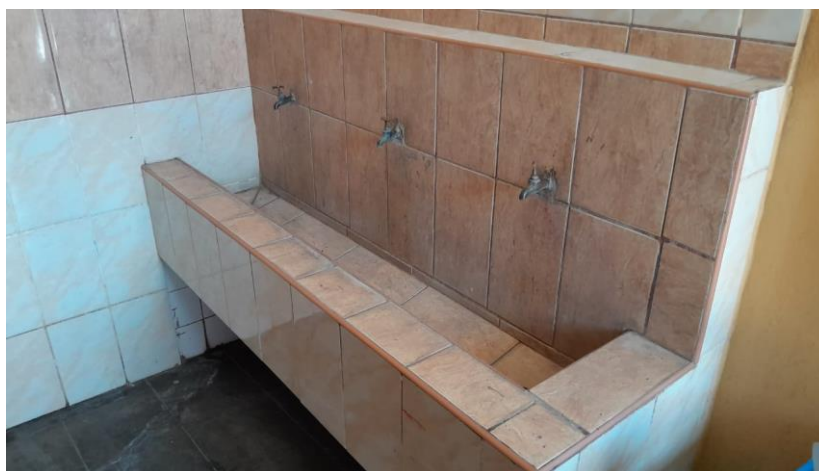
**Imagen n.° 02**

De la inspección física realizada a los servicios higiénicos de los estudiantes, se ha verificado que los lavatorios cuenta con tres (3) caños, siendo el espacio entre cada caño de 55 cm, de otro lado, el espacio libre entre el suelo y el borde inferior del lavatorio es de 40 cm y el largo total del lavatorio es de 1.10 m, por lo que, tales dimensiones trasgreden a las medidas establecidas en el Reglamento Nacional de Edificaciones – Norma A.120: Accesibilidad para Personas con Discapacidad y de las Personas Adultas Mayores aprobado con Decreto Supremo n.° 011-2006-VIVIENDA en cuyo artículo 15° literal a) ha precisado que el distanciamiento entre lavatorios será de 90 cm entre ejes, y que deberá existir un espacio libre entre el suelo y el borde inferior del lavatorio de 75 cm, esta situación impide que una persona discapacitada en silla ruedas pueda utilizar correctamente los lavatorios y en caso de hacerlo, invadiría el espacio de otra persona, consecuentemente, en este aspecto la institución educativa no ofrece accesibilidad para alumnos con discapacidad.

**Lavatorios con dimensiones inferiores a la normativa técnica para personas con discapacidad física (Espacio entre grifería 0.55 m y espacio libre entre suelo y borde inferior 0.40 m)**

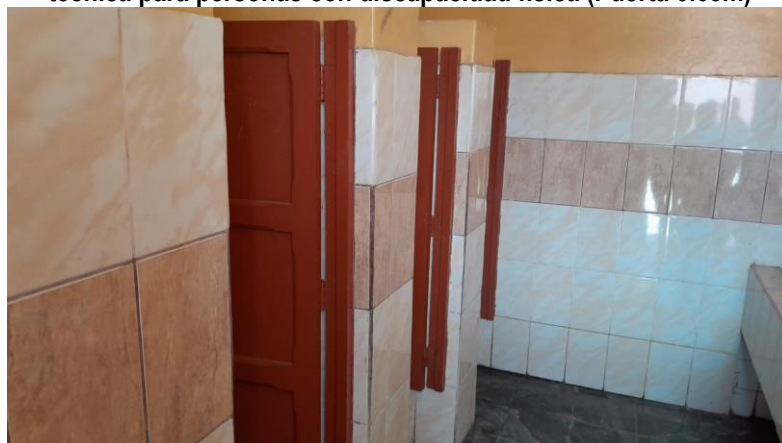
**Imagen n.º 03**

De la inspección física realizada a los servicios higiénicos de los estudiantes, se ha verificado que cada módulo o cubículo de los inodoros tiene por medidas 1.20 m x 0.90 m, asimismo, la puerta de ingreso del módulo tiene un ancho de 0.68 m; sin embargo, se determina que dichas dimensiones son inferiores a las establecidas en el Reglamento Nacional de Edificaciones – Norma A.120: Accesibilidad para Personas con Discapacidad y de las Personas Adultas Mayores aprobado con Decreto Supremo n.° 011-2006-VIVIENDA en cuyo artículo 15° literal b) establece que medidas mínimas reglamentarias del espacio interior de cada módulo deben ser de 1.50 m x 2.00 m y la puerta del módulo debe tener un ancho mínimo de 0.90 m, situación que impide el ingreso y movilidad interna dentro del módulo de inodoro para una persona en silla de ruedas; consecuentemente, en este aspecto la institución educativa no ofrece accesibilidad para alumnos con discapacidad.

**Módulos de inodoros con dimensiones inferiores a la normativa técnica para personas con discapacidad física (Puerta 0.68m)**

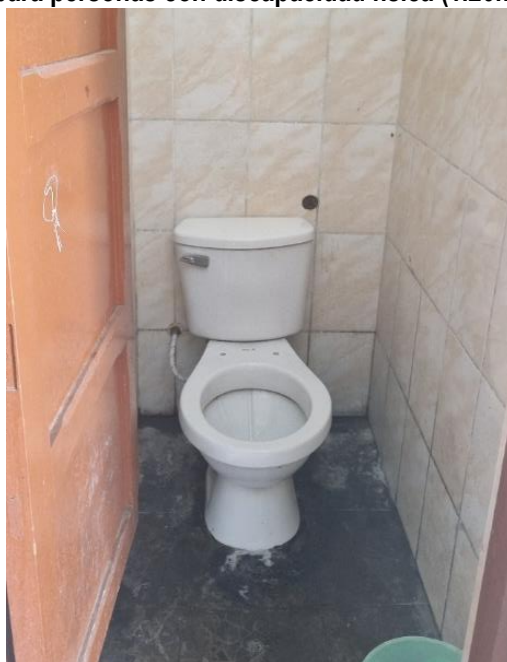
**Imagen n.º 04**

**Módulos de inodoros con dimensiones inferiores a la normativa técnica para personas con discapacidad física (1.20m x 0.90m)**

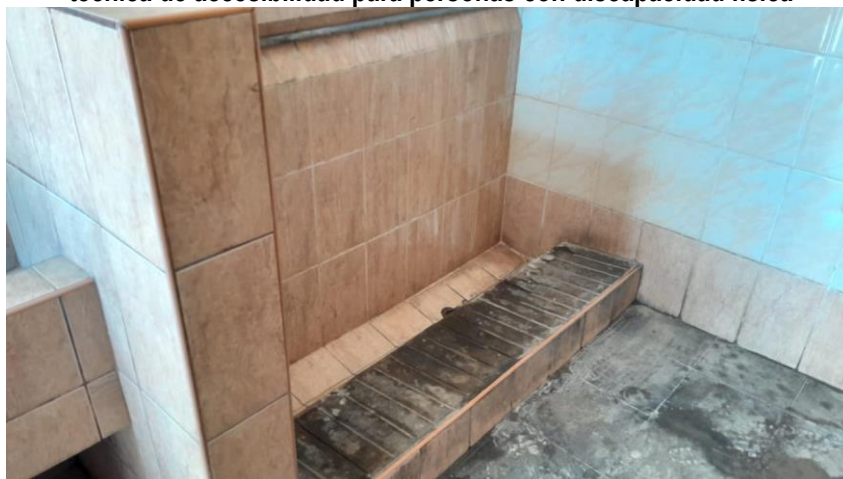
Finalmente, en relación a los urinarios para varones, se ha verificado que no se cuenta con urinarios del tipo pesebre, tampoco cuentan con barras tubulares de apoyo, situación que trasgrede las disposiciones técnicas establecidas artículo 15° literal c) del Reglamento Nacional de Edificaciones – Norma A.120: Accesibilidad para Personas con Discapacidad y de las Personas Adultas Mayores, aprobada con Decreto Supremo n.º 011-2006-VIVIENDA, por lo que, bajo éste aspecto, la institución educativa no ofrece accesibilidad para alumnos varones con discapacidad.

**Imagen n.º 05**  
**Urinarios para varones contrario al tipo exigido en la normativa técnica de accesibilidad para personas con discapacidad física**
