**INFORME DE VISITA DE CONTROL  
N° 005 -2024-OCI/4603-SVC**

**VISITA DE CONTROL  
MUNICIPALIDAD DISTRITAL DE INDEPENDENCIA  
INDEPENDENCIA – HUARAZ - ÁNCASH**

**“CONDICIONES DE ACCESIBILIDAD FÍSICA PARA PERSONAS  
CON DISCAPACIDAD EN LAS INSTALACIONES DE LA  
MUNICIPALIDAD DISTRITAL DE INDEPENDENCIA”**

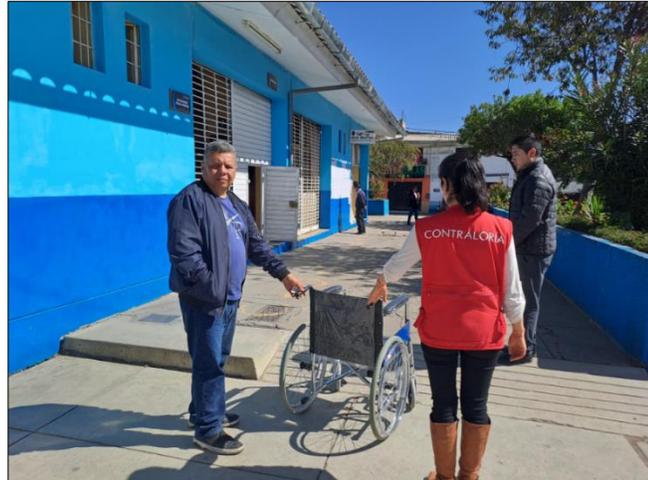
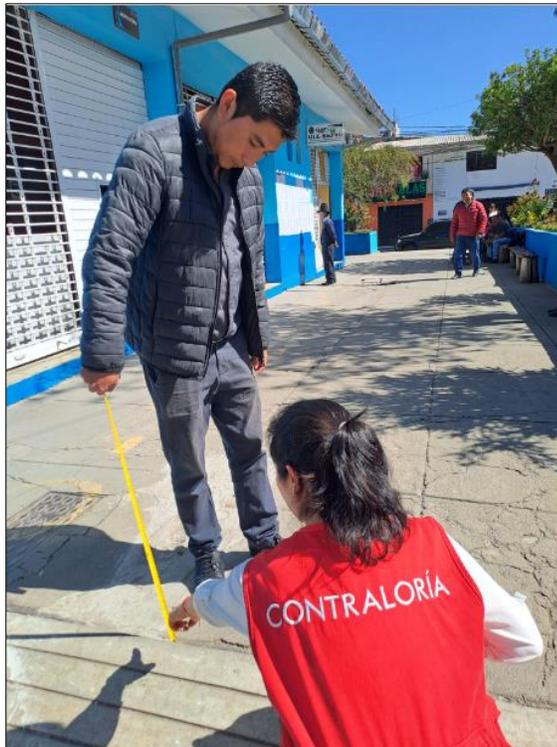
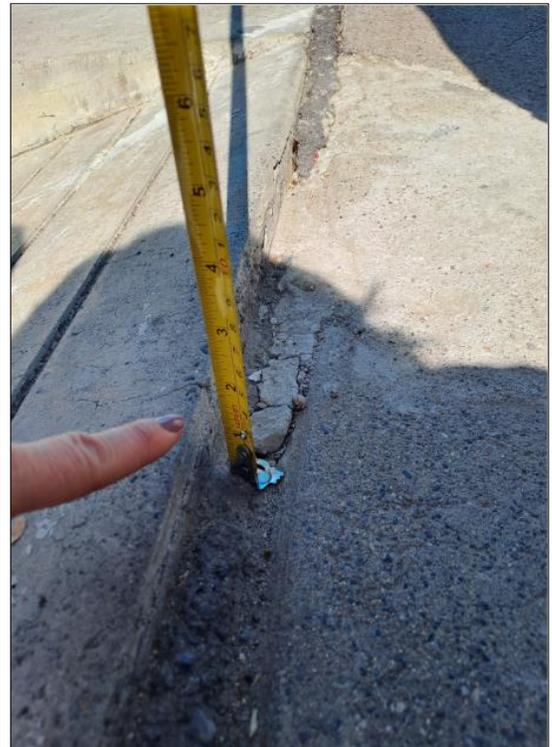
**IMAGEN N° 02**  
**SEGUNDA RAMPA DEL JR. GUZMAN BARRON QUE DA ACCESO A LAS INTALACIONES DE LA MUNICIPALIDAD**

Igualmente, en la segunda rampa que da acceso a las instalaciones de la Entidad ubicada en el Jr. Guzman Barron, se advierte que, esta se encuentra con falla estructurales, la cual, ha generado que la plataforma ceda en 2 cm, situación que podría ocasionar accidentes, cuyos hechos se muestran en las siguientes tomas fotográficas,

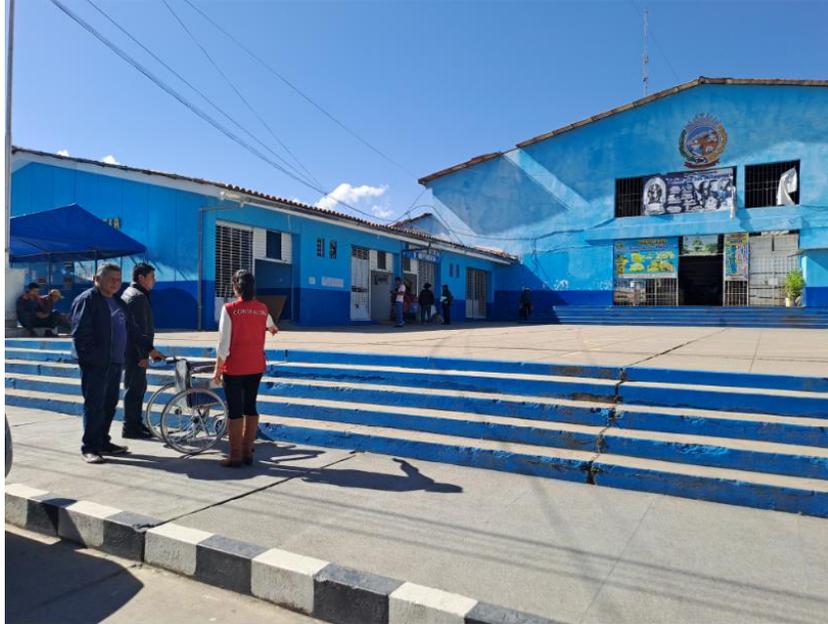
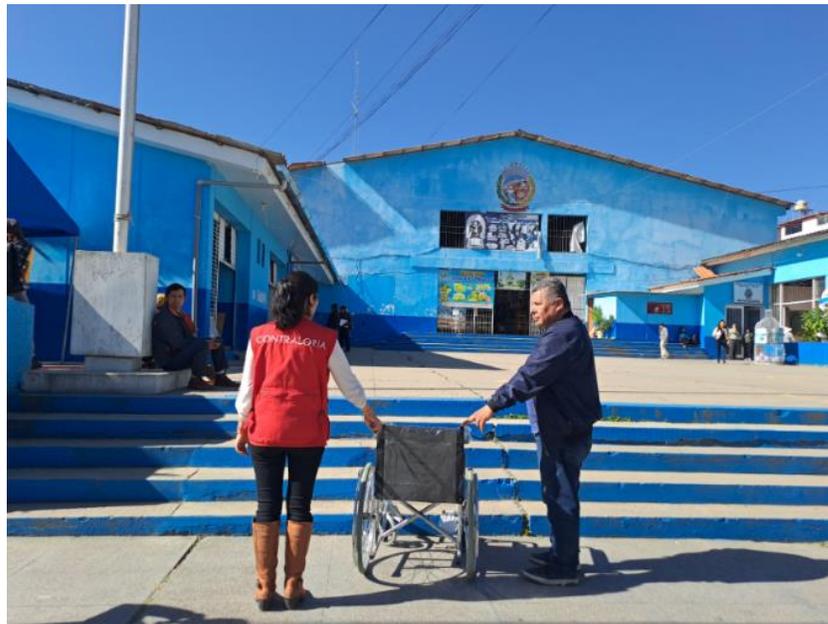
**IMAGEN N° 03**  
**DESNIVEL NO RESUELTO EN EL JR. PABLO PATRON QUE DA ACCESO A LAS INTALACIONES DE LA MUNICIPALIDAD**

Finalmente, se ha verificado que el ingreso a las instalaciones de la Entidad por el Jr. Pablo Patron, el desnivel no ha sido resultado, además, se advirtió que la rampa construida entre el Jr. Guzman Barron y Pablo Patron, presenta riesgo de generar accidentes a las personas con discapacidad, es especial a los que utilizan sillas de ruedas, pues, la rejilla se encuentra junto a la rampa, para mayor detalle se muestra en las imágenes siguientes:

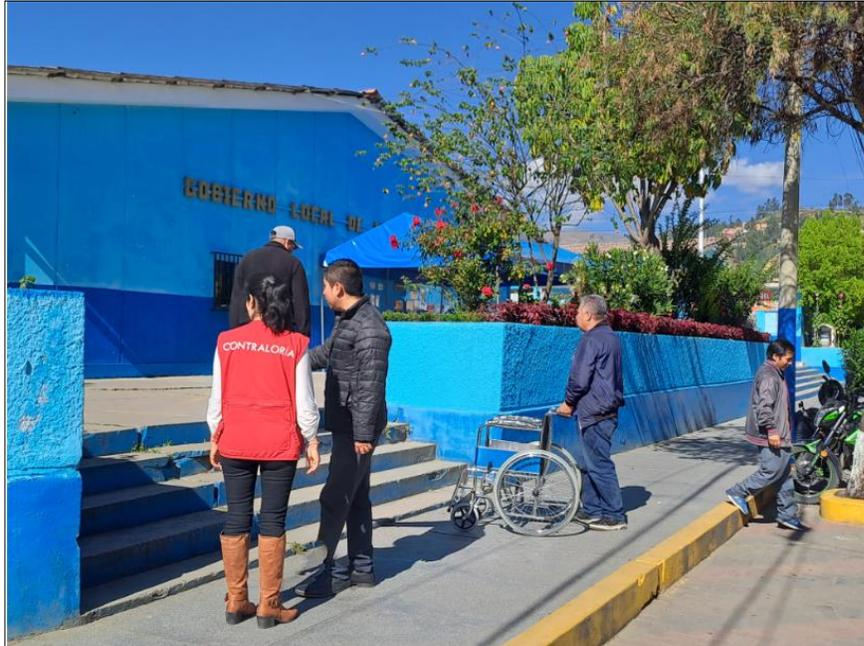
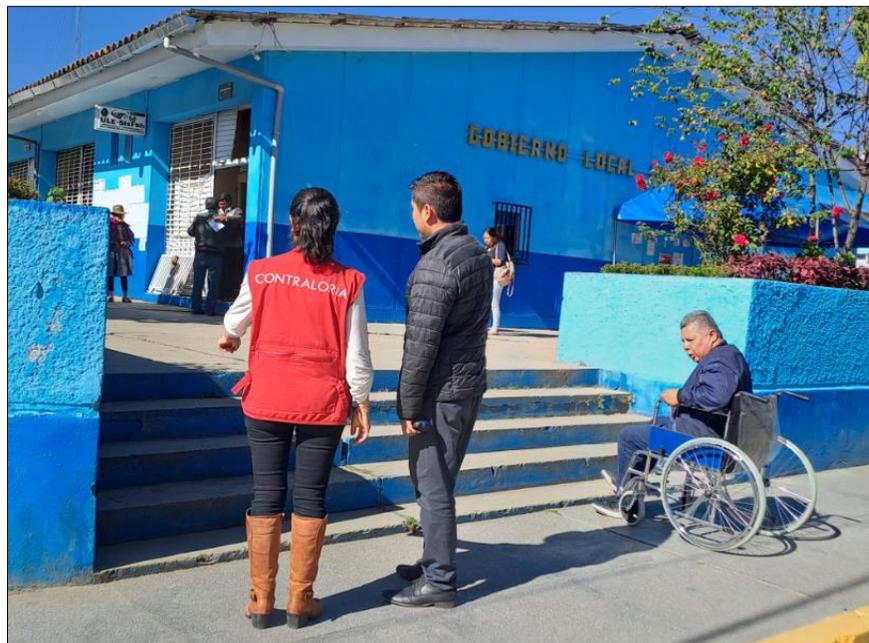
**IMAGEN N° 04**  
**DESNIVEL NO RESUELTO EN EL JR. PABLO PATRON QUE DA ACCESO A LAS INTALACIONES**  
**DE LA MUNICIPALIDAD**

Finalmente, de lo expuesto previamente se evidencia que, no se cuenta con señalización podotáctil al inicio y final de escaleras y rampas, que abarque el ancho total de dichos medios de circulación, tal como indica la norma técnica A.120, condición que afectaría el desarrollo de actividades en igualdad de condiciones y de la manera más autónoma y segura posible para las personas con discapacidad visual ya que no se les estaría alertando del obstáculo, desnivel o posible peligro.

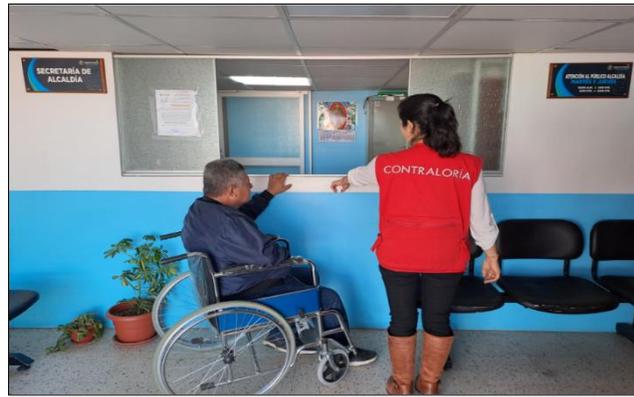
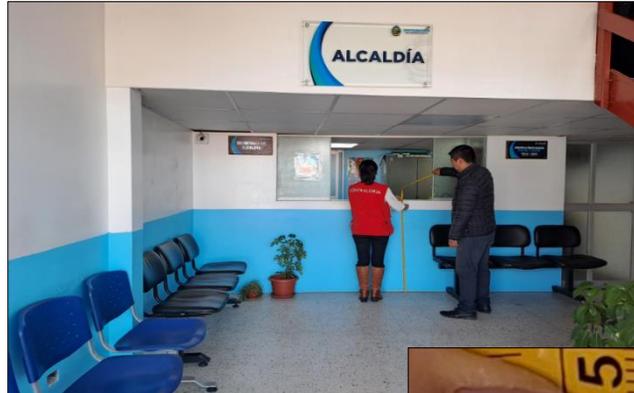
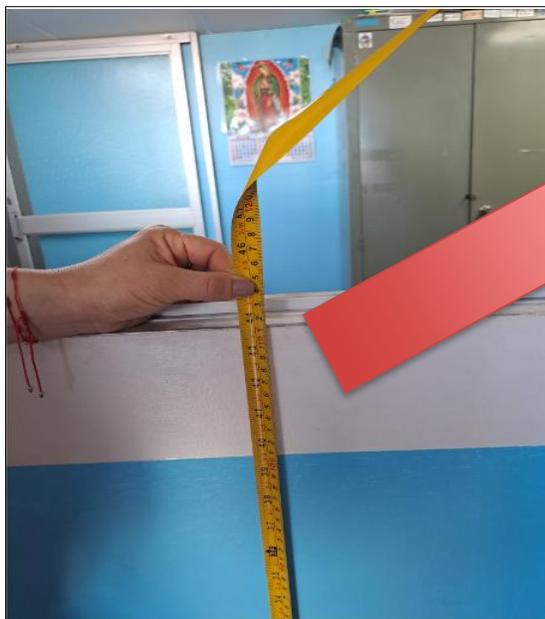
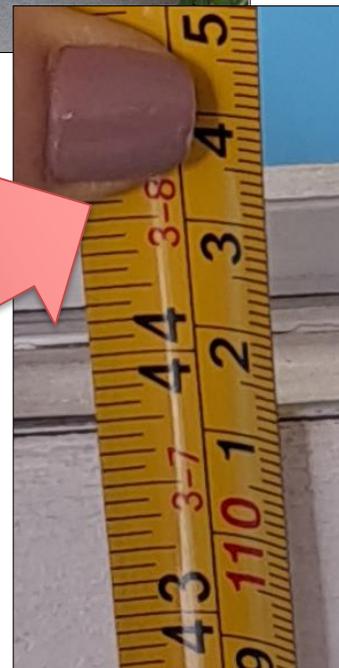
IMAGEN N° 06  
MÓDULOS DE ATENCIÓN AL PÚBLICO DE OFICINA DE SECRETARÍA DE ALCALDÍA

Conforme se ha evidenciado en las imágenes precedentes, en las oficinas que tiene mayor concurrencia de público que requieren atención, se ha determinado la muestra se cinco (5) unidades orgánicas con la finalidad de verificar si la Entidad ha implementado módulos para la atención a personas con discapacidad, comprobándose durante la visita que los módulos de atención sobrepasa la altura máxima permitida de 0.80 m, tal como establece la norma técnica A.120, condición que afectaría el desarrollo de actividades en igualdad de condiciones ya que no permitiría la aproximación frontal de una persona en silla de ruedas o estatura baja.

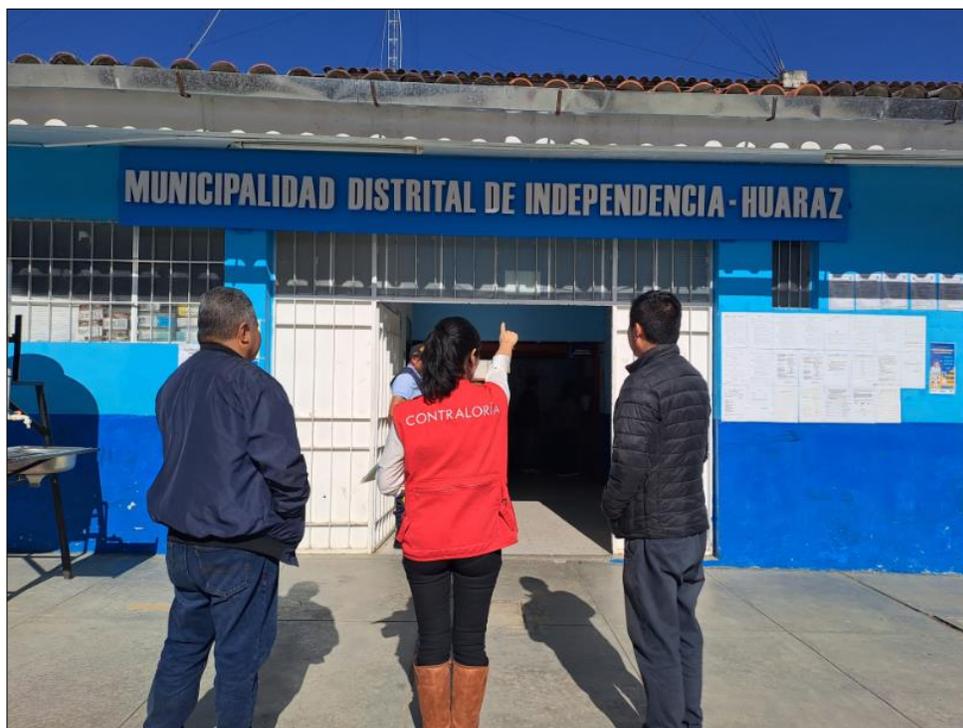
**IMAGEN N° 11**

En ese sentido, conforme al recorrido efectuado se corroboró que la Entidad no tiene habilitado ni implementado servicios higiénicos para el público que acude a sus instalaciones para gestionar sus trámites, mucho menos existe servicios higiénicos para personas con discapacidad, conforme se evidencia en el formato n.º 01 – Accesibilidad física para personas con discapacidad en Entidades Públicas con OCI, cuyo documento se encuentra suscrito por el gerente de Desarrollo Urbano y Rural, Edson Cosme Blacido Papa y el Encargado de la Oficina Municipal de Atención a las Personas con Discapacidad – OMAPED, Cesar Broncano Valladares, quienes confirmaron tal situación.

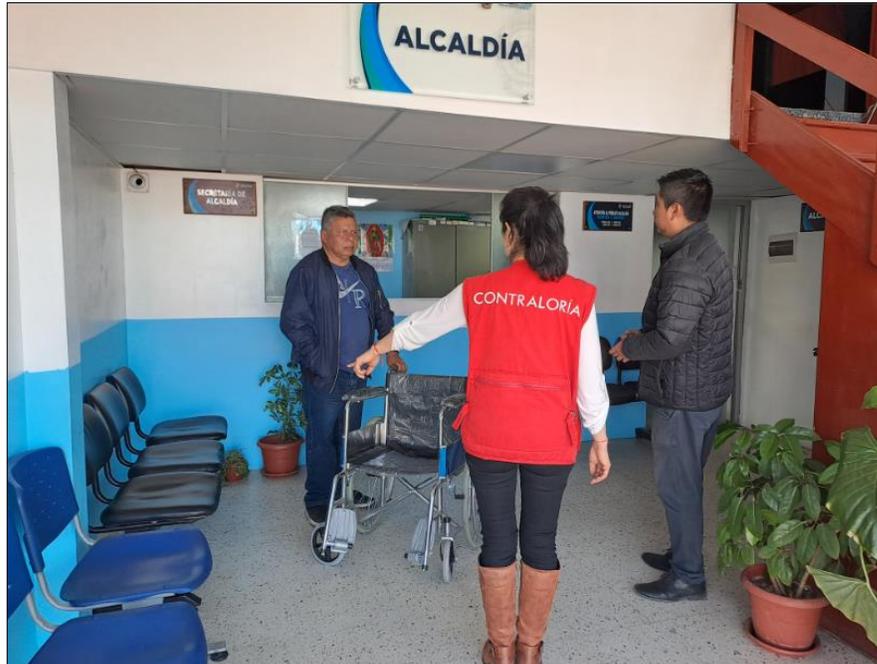
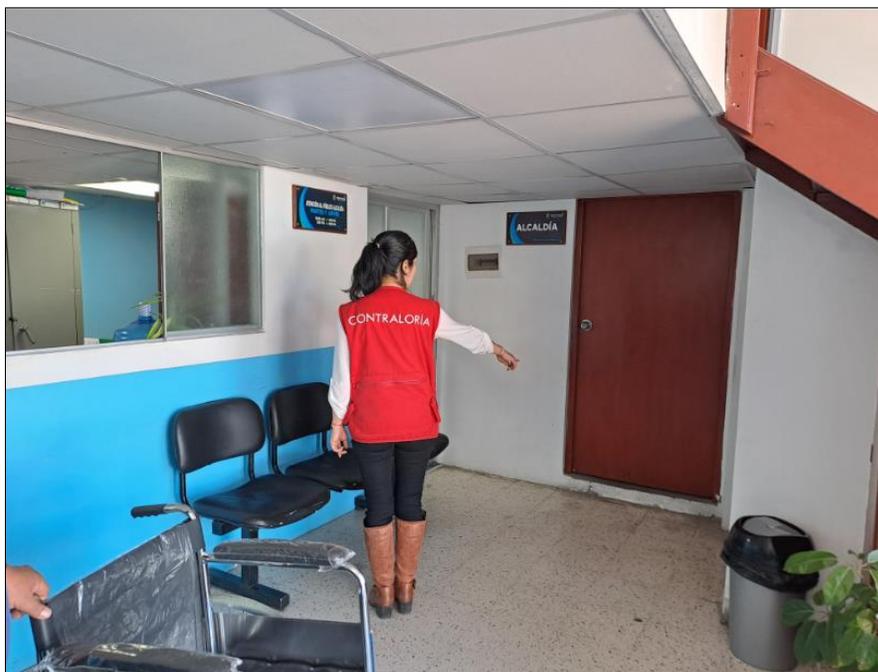
**IMAGEN N° 12**  
**ASIENTOS Y ESPACIOS RESERVADOS PARA LA ATENCIÓN AL PÚBLICO DE**  
**OFICINA DE SECRETARÍA DE ALCALDÍA**

Como es de verse, en las imágenes precedentes, se evidencia que la Entidad, no tiene implementado asientos ni espacios reservados en la zona de espera de atención al público, incumpliendo lo señalado en la Norma Técnica A.120, situación que afectaría el desarrollo en igualdad de condiciones de las personas con discapacidad y movilidad reducida.

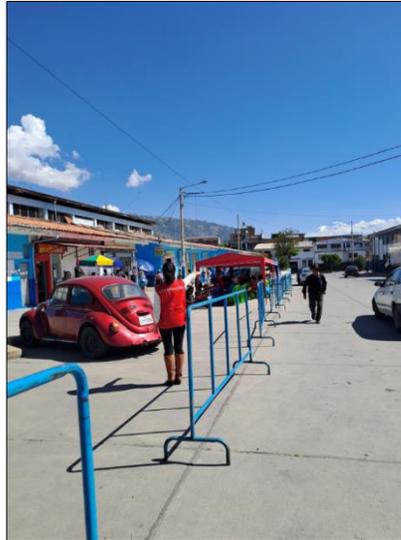
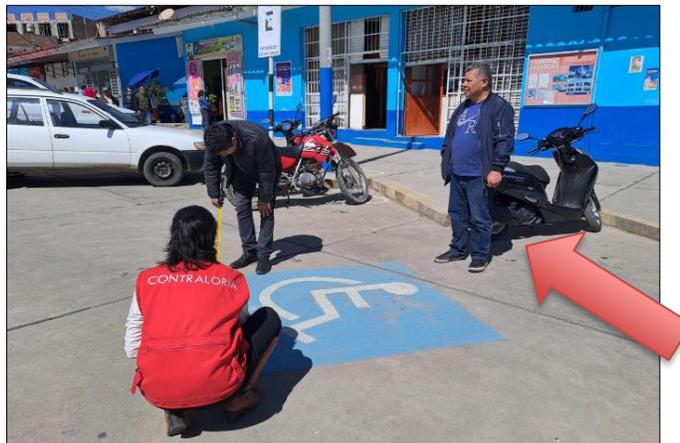
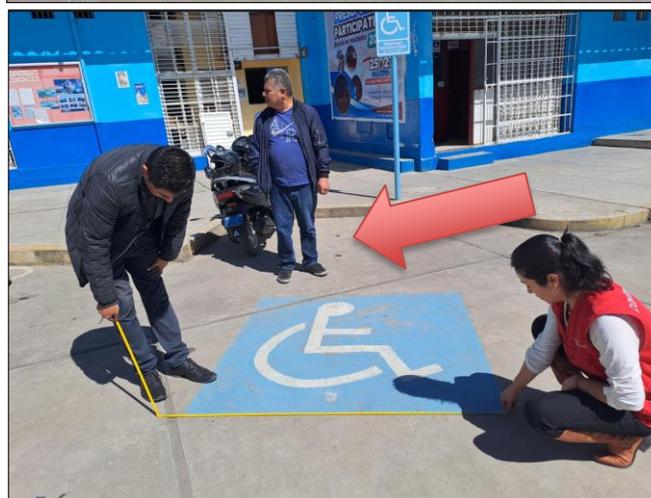
**IMAGEN N° 17**  
**ESTACIONAMIENTO Y SEÑALIZACIÓN**

Como es de verse, la citada normativa prevé reservar espacios de estacionamiento exclusivo dentro del predio para los vehículos que transportan o son conducidos por personas con discapacidad y personas de movilidad reducida, asimismo establece las medidas que debe de tener el estacionamiento, sin embargo, durante la visita de inspección se corroboró que la Entidad no ha cumplido con señalar el estacionamiento según la Norma Técnica, conforme se evidencia en el formato n.º 01 – Accesibilidad física para personas con discapacidad en Entidades Públicas con OCI, suscrito por el gerente de Desarrollo Urbano y Rural, Edson Cosme Blacido Papa y el Encargado de la Oficina Municipal de Atención a las Personas con Discapacidad – OMAPED, Cesar Broncano Valladares, para mayor ilustración se muestra las siguientes imágenes:
