**ÓRGANO DE CONTROL INSTITUCIONAL DEL
GOBIERNO REGIONAL CUSCO**

**INFORME DE HITO DE CONTROL
N°019-2024-OCI/5337-SCC**

**“MEJORAMIENTO DEL SERVICIO EDUCATIVO EN EL NIVEL
INICIAL Y PRIMARIA DE LA INSTITUCION EDUCATIVA
VIRGEN DEL CARMEN DEL DISTRITO DE PARURO,
PROVINCIA DE PARURO-CUSCO”**

HITO DE CONTROL N° 02 – VALORIZACIÓN DE OBRA

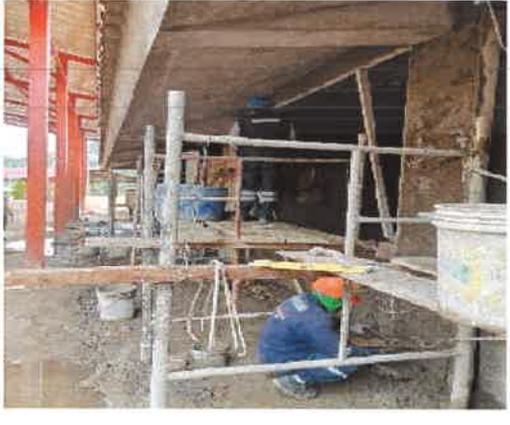
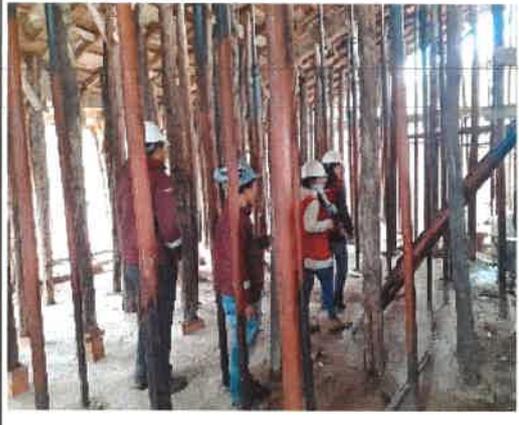
FOTOGRAFÍAS N^{os} 1 y 2

De la visita efectuada a la obra antes mencionada, conforme consta en el acta n.° 002-2024-CG/OC5337-SCC-CS-PARURO de 27 de marzo de 2024, se advierte que se vienen ejecutando partidas de tarrajeo en muros interiores, tarrajeo en muros exteriores, bruñas de 1.0 cm, contrapiso de 25 mm, asentado de muros, tendido de tubería para instalaciones sanitarias, tendido de tubería para instalaciones eléctricas, entre otras partidas; conforme se aprecia en las siguientes fotografías:

<p>Descripción: En las fotografías se observa la construcción de las partidas que se vienen ejecutando así como el tarrajeo de los muros exteriores y el encofrado para el vaciado de la losa del segundo nivel.</p>

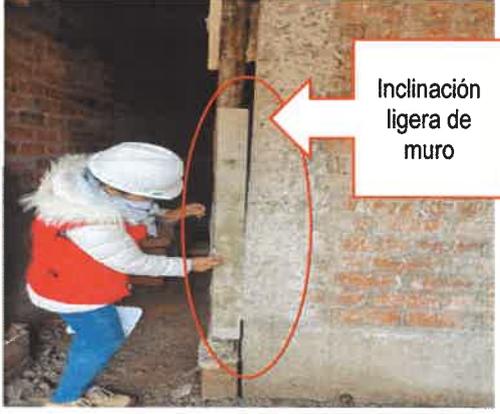
<p>Fotografía n.º 3</p>

De la misma forma, en el recorrido de la inspección a las instalaciones de la obra se ha verificado mediante una regla de aluminio el alineamiento de la estructura, donde se advierte en el bloque n.º 7, en el ambiente de los “servicios higiénicos” las columnas de confinamiento (*Confinamiento. Conjunto de elementos de concreto armado, horizontales y verticales, cuya función es la de proveer ductilidad a un muro portante*) no se encontrarían alineadas, es decir no contarían con la verticalidad requerida (se encontrarían ligeramente inclinadas), así como, se procedió a realizar la verificación a los trabajos de tarrajeo de los muros interiores del mismo ambiente donde se precisa que uno de los muros tendría un espesor de tarrajeo que varía entre 1.00 cm a 3.00 cm, y también se advierte que las tuberías de telecomunicaciones se encontrarían expuestas con posible desprendimiento de concreto; conforme se visualiza en las siguientes fotografías:

<p>Inclinación ligera de muro</p>	<p>Fotografía n.º 4</p>

<p>Descripción: En las imágenes se observa el alineamiento de las columnas de confinamiento, los espesores de tarrajeo, y las tuberías de telecomunicaciones expuestas</p>

De lo antes descrito, la presencia de vacíos en el tarrajeo de los muros y la diferencia de espesores en el tarrajeo podría generar a futuro el desprendimiento del revestimiento de concreto de los muros así también generar adquisición de mayores cantidades en materiales en relación al expediente técnico y por ende mayor costo en la ejecución de la obra.

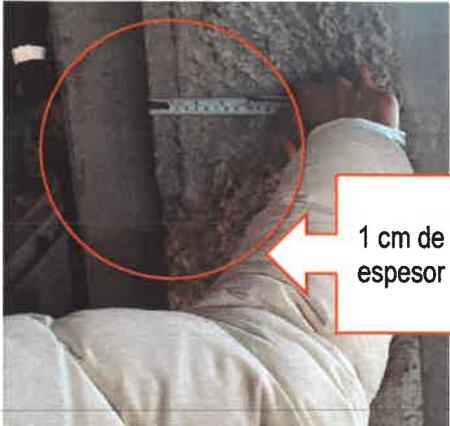
<p>Fotografía n.º 5</p>

<p>1 cm de espesor</p>	<p>Fotografía n.º 6</p>

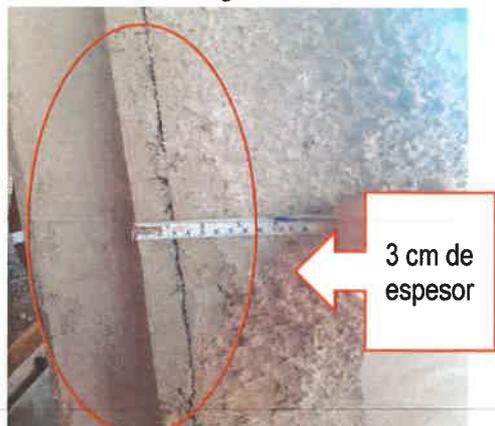
<p>3 cm de espesor</p>
<p>Fotografía n.º 7</p>

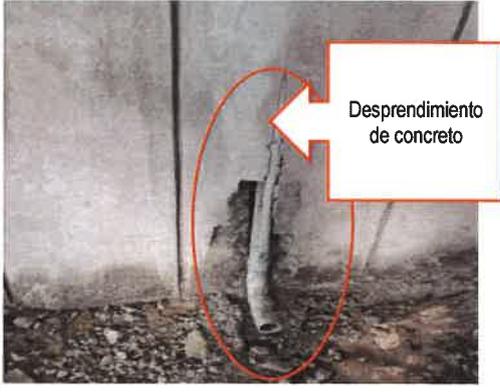
<p>Desprendimiento de concreto</p>	<p>Fotografía n.º 8</p>

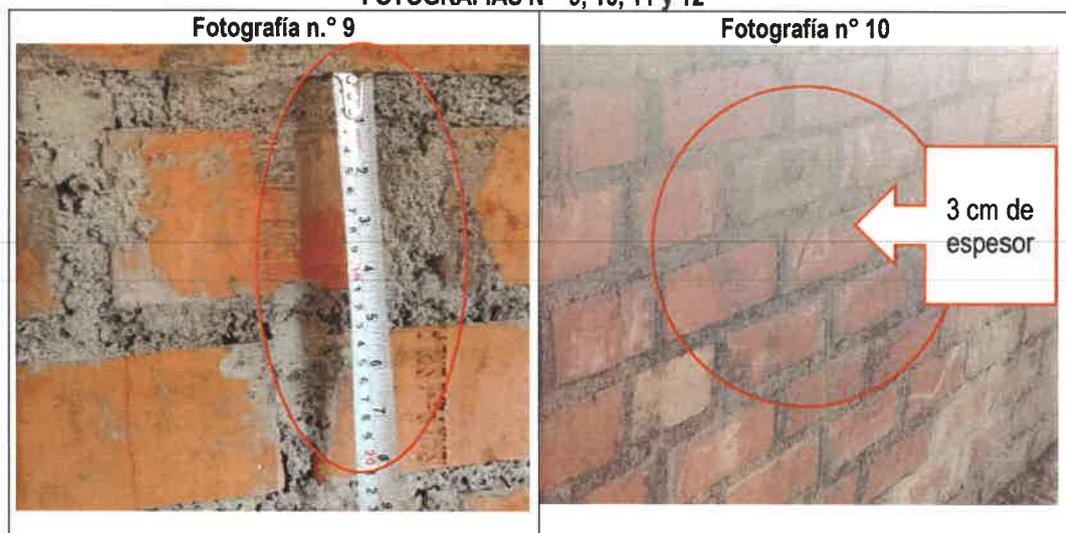
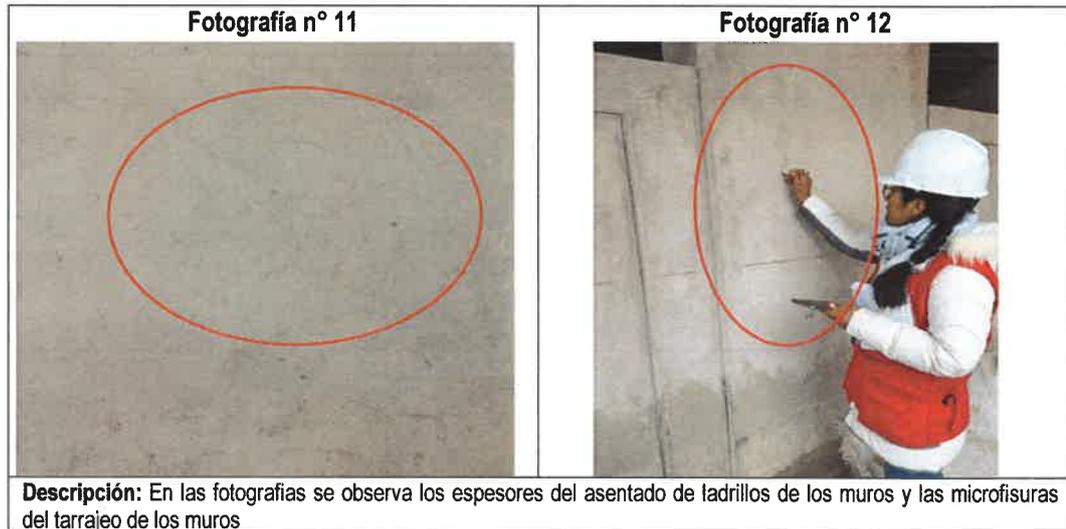
FOTOGRAFÍAS Nos 9, 10, 11 y 12

De igual forma, en el bloque 2 se procedió a verificar el tarrajeo de las columnas y muros interiores y exteriores de los ambientes del cual se advierte que en algunas columnas el tarrajeo presenta vacíos y micro fisuras en algunos muros, así también, se observó los espesores del asentado de los muros de ladrillo de los ambientes, del cual algunos muros presentan espesores que varían de 1.00 centímetro a 3.00 centímetros; conforme las fotografías siguientes:

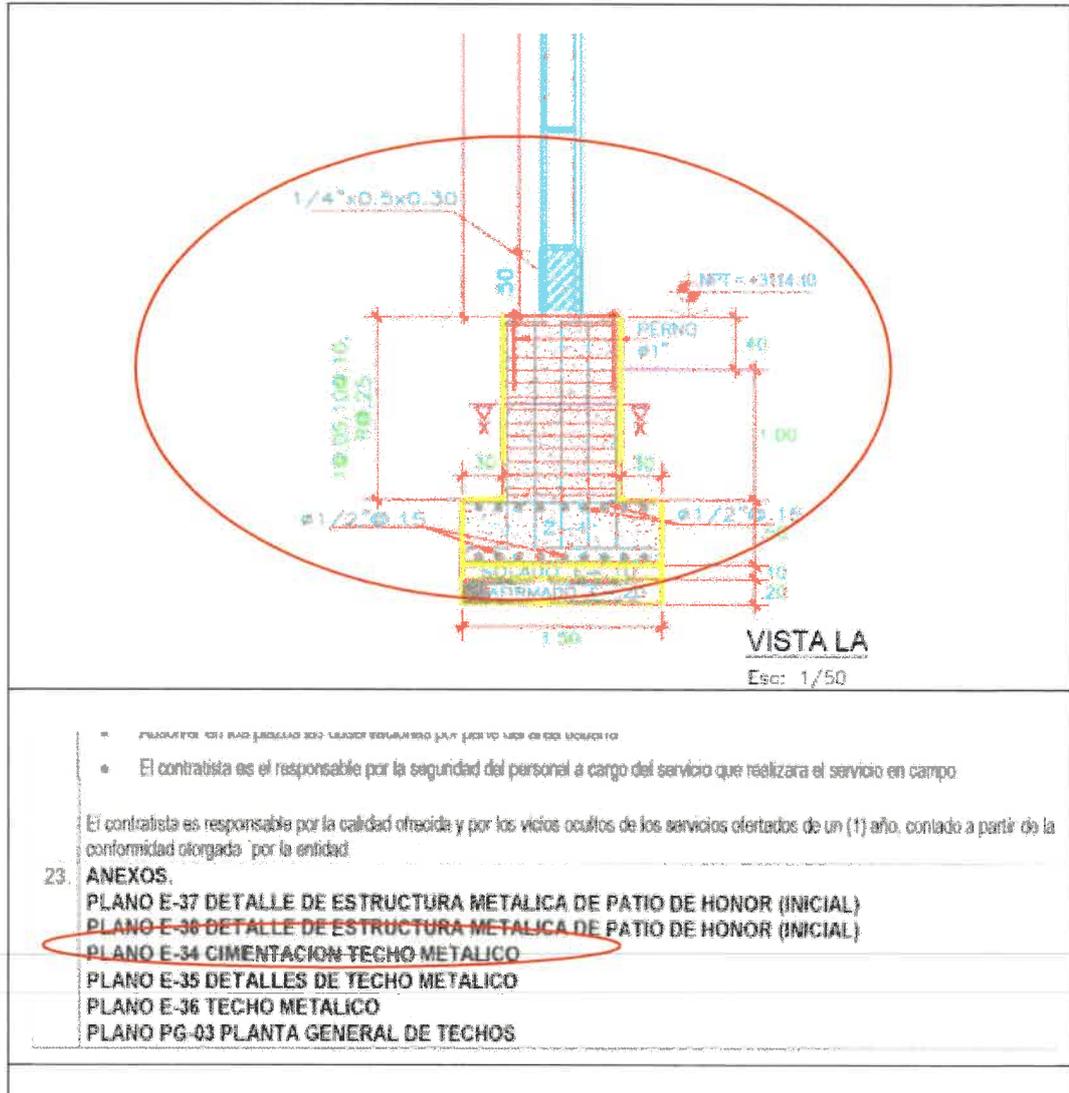
IMAGEN N.º

De la revisión a las bases integradas de la adjudicación simplificada n.º 136-2023 CUSCO-1 en el plano E-35, "Detalles de techo metálico" se visualiza los detalles de la profundidad de las zapatas, además en el plano E-34 se tiene el detalle de la cimentación del techo metálico, conforme a las imágenes siguientes:

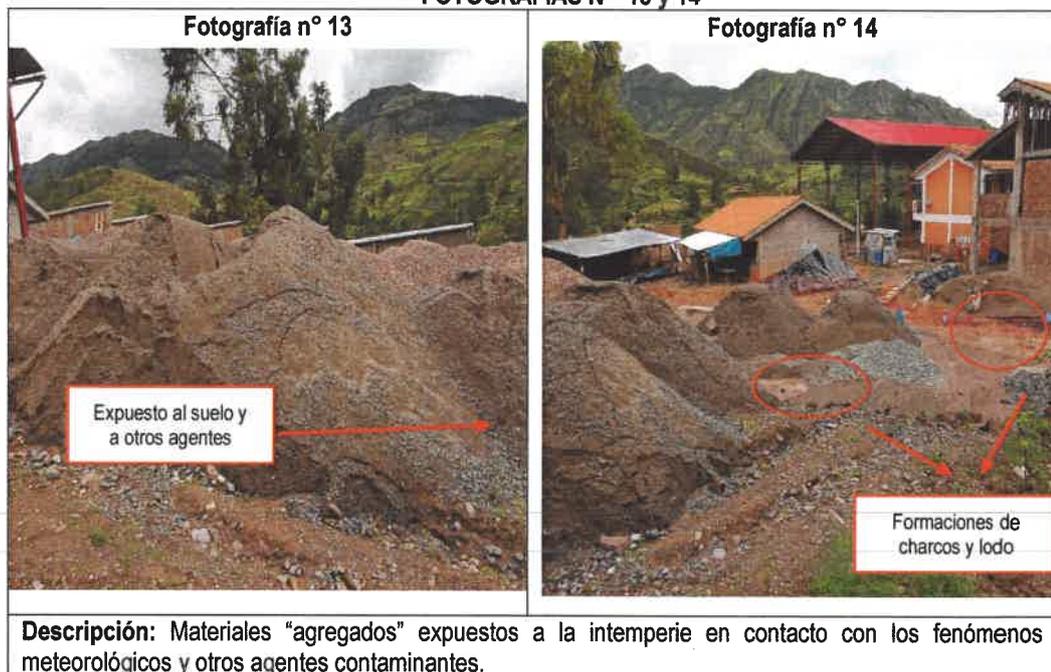
FOTOGRAFÍAS Nros 13 y 14

En el desarrollo de la inspección a la obra: “Mejoramiento del servicios educativo en el nivel inicial y primaria de la institución Educativa Virgen del Carmen del distrito de Paruro, provincia de Paruro - Cusco”, desarrollado el 27 de marzo de 2024, conforme consta en “Acta n.º 002-2024-CG/OC5337-SCS-CC-PARURO”; se ha verificado en las instalaciones de la obra que el material de construcción “agregado” compuesto por piedra chancada, arena fina, arena gruesa se encuentra dispuesta y almacenada en la intemperie, en contacto con el suelo(tierra) y expuesto a los fenómenos meteorológicos (lluvias), los que no contaban con la protección debida como plásticos para ser cubiertas y/o arpilleras u otro material en la base, los que se estarían contaminando con el material tierra y otros elementos externos, así como segregándose por efectos de la lluvia como se muestra en las fotografías siguientes:

Al respecto, según la Norma Técnica E.60 ⁷- Concreto armado hace mención sobre el debido almacenamiento de materiales de construcción y las precauciones para el proceso constructivo de la obra detallada en los numerales siguientes:
