**INFORME DE HITO DE CONTROL**  
**N° 003-2024-OCI/5340-SCC**

**EJECUCIÓN Y SUPERVISIÓN DE LA OBRA “MEJORAMIENTO Y  
AMPLIACIÓN SERVICIOS DE SALUD DEL ESTABLECIMIENTO DE  
SALUD APOYO DE PALPA, DISTRITO DE PALPA - PROVINCIA DE  
PALPA - DEPARTAMENTO DE ICA”**

**HITO DE CONTROL N° 1: EJECUCIÓN CONTRACTUAL DE OBRA –  
VALORIZACIÓN N° 9**

**PERIODO DE EVALUACIÓN:  
DEL 13 AL 19 DE FEBRERO DE 2024**

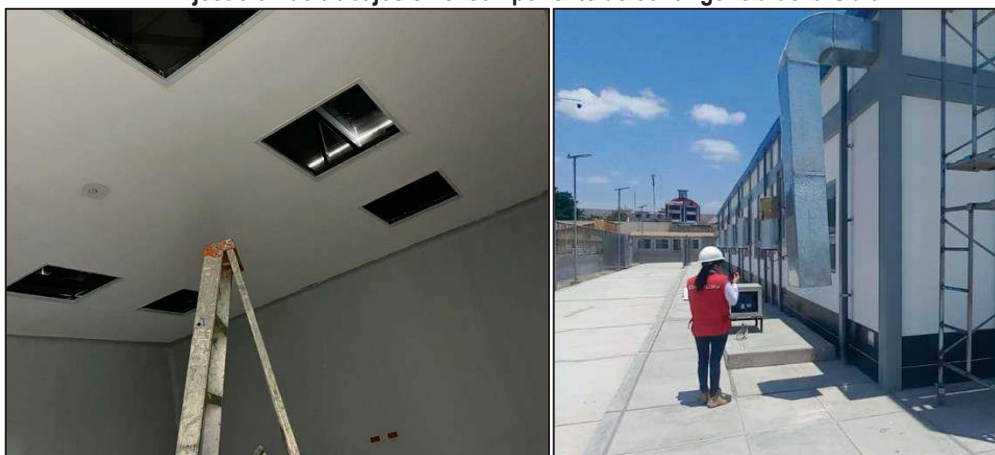
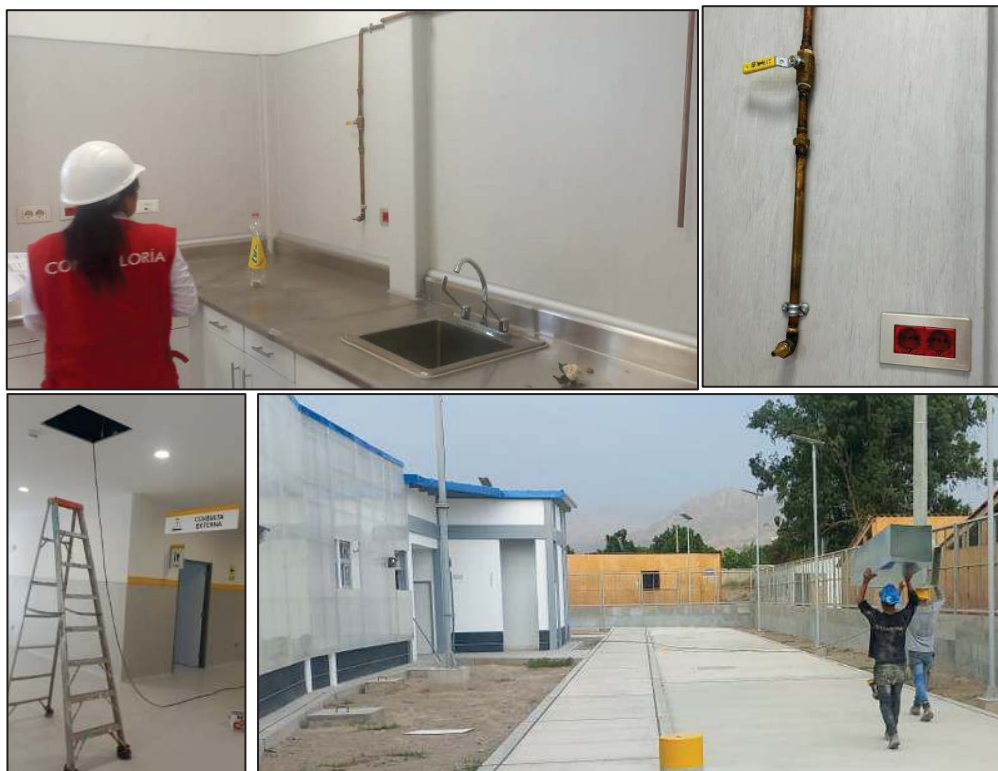
**Imagen n.º 5**  
**Ejecución de trabajos en el componente de contingencia de la Obra.**

Sobre el particular, durante la visita de inspección de 13 y 14 de febrero de 2024, efectuada por la comisión de control concurrente, se verificó que la empresa contratista Consorcio Salud, viene efectuando trabajos en el componente de la obra de contingencia, conforme se muestra en las siguientes imágenes:

*“A la fecha aún no se ha culminado con la ejecución de la contingencia al 100%, queda pendiente por ejecutar partidas correspondientes a las instalaciones mecánicas, eléctricas y comunicaciones; así como también las pruebas finales de las instalaciones sanitarias, eléctricas, mecánicas y de comunicaciones; si bien la obra ha sido paralizada del 1 al 10 de febrero del 2024 por la falta de instalación de la energía eléctrica para la contingencia, las pruebas parciales correspondientes a las instalaciones eléctricas se han desarrollado progresivamente con el grupo electrógeno y el servicio de energía eléctrica de la obra.*

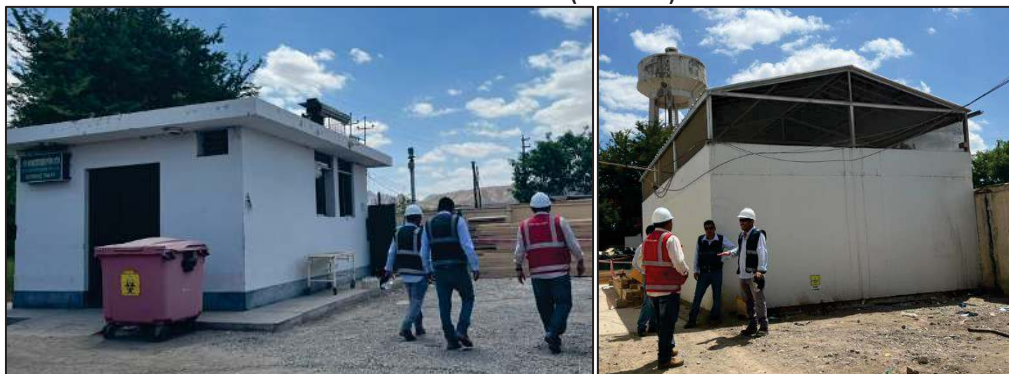
### Imagen n.° 6.

**Morgue bajo la administración del Ministerio Público (izquierda) y planta de oxígeno del centro de salud (derecha).**

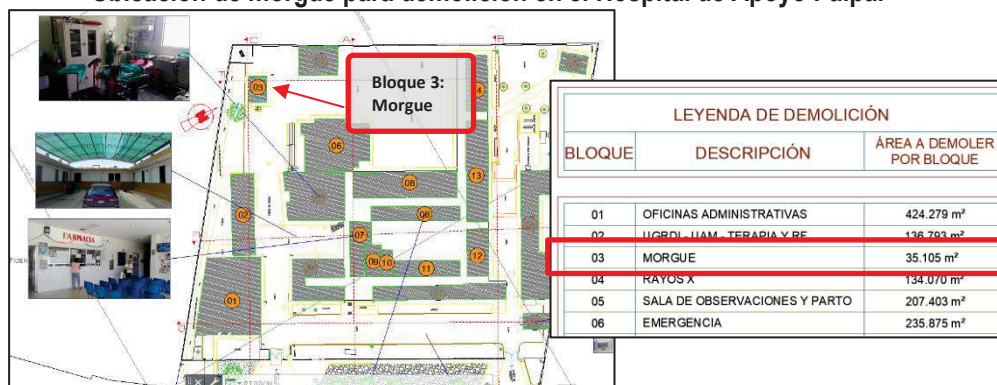
Imagen n.º 7.

Ubicación de morgue para demolición en el Hospital de Apoyo Palpa.

**Fuente:** Plano de Demolición, DM-01 del componente obras provisionales del expediente técnico aprobado con Resolución de Gerencial Regional n.º 037-2022-GORE-ICA/GRINF

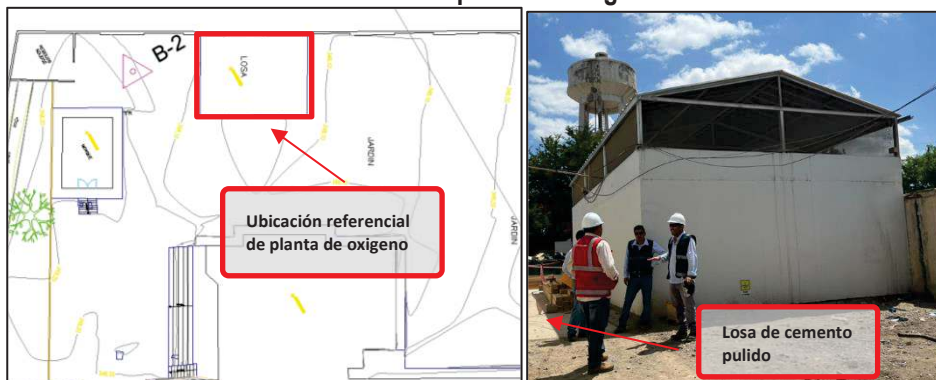
**Imagen n.º 8.**  
**Ubicación de planta de oxígeno.**

El Plano TP-01 del levantamiento topográfico del expediente técnico aprobado con Resolución Gerencial Regional n.º 037-2022-GORE-ICA/GRINF de 21 de julio de 2022, no detalla la existencia de la planta de oxígeno; por el contrario, en dicha ubicación referencial refiere la existencia de una losa, de acuerdo al siguiente detalle:
