INFORME DE VISITA DE CONTROL N°006-2024-OCI/5340-SVC

OPERATIVO DE VISITA DE CONTROL BUEN INICIO DEL AÑO ESCOLAR 2024 UNIDAD DE GESTIÓN EDUCATIVA LOCAL ICA ICA/ICA/ICA

"INSTRUMENTOS DE GESTIÓN ESCOLAR,
INFRAESTRUCTURA, SERVICIOS BÁSICOS Y
ACCESIBILIDAD EN LAS II.EE PÚBLICAS DE NIVELES
PRIMARIA Y SECUNDARIA DE EDUCACIÓN BÁSICA
REGULAR – II.EE N° 22536 EDMUNDO ZAMBRANO
CÁRDENAS"

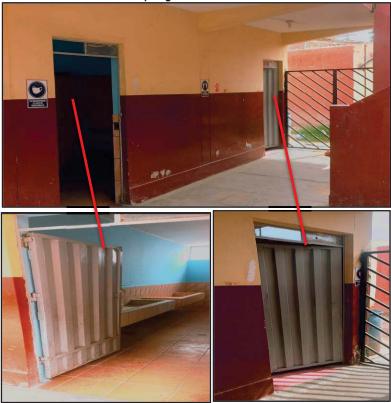
Imagen n.° 2
Servicios higiénicos en la I.E n.° 22356, no se encuentran diferenciados por género

Hecho que fue corroborado durante la inspección física, donde se observó que los servicios higiénicos no se encuentran diferenciados con alguna indicación respecto al género (varones y mujeres), tal como se muestra en la imagen siguiente:

Àrtículo 20.1. Los servicios higiénicos deben estar diferenciados por género. [...]

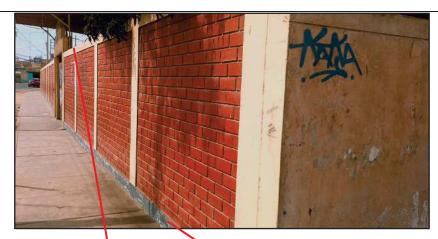
Pregunta	Respuesta	Comentarios		
¿Cuál es el estado del cerco perimétrico?	Requiere mantenimiento	Se advierte que el cerco perimétrico presenta desprendimiento de pintura en vigas, sobrecimiento y muros.		
l				
	¿Cuál es el estado del cerco	¿Cuál es el Requiere estado del mantenimiento cerco

Desprendimiento de pintura en vigas del cerco perimétrico

Desprendimiento de pintura en sobrecimiento del cerco perimétrico.

Desprendimiento de pintura del muro exterior del cerco perimétrico.

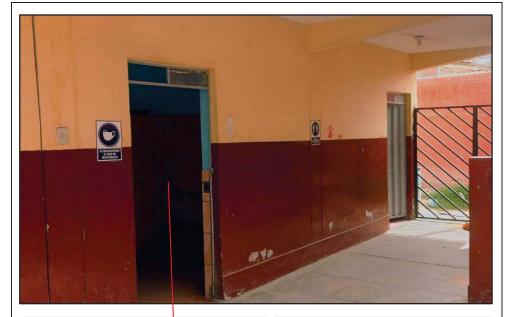
11 ¿Cuál es el estado de los servicios higiénicos? Requiere mantenimiento Se advierte: Caños averiados Orificio en puerta de SS.HH varones Puntos de agua no se encuentran con caños Válvula de urinario deteriorada	 mantenimiento Caños averiados Orificio en puerta de SS.HH varones Puntos de agua no se encuentran con caños
--	--

Caños averiados

Puntos de agua no se encuentran con caños

Orificio en puerta contraplacada

Válvula de urinario deteriorada

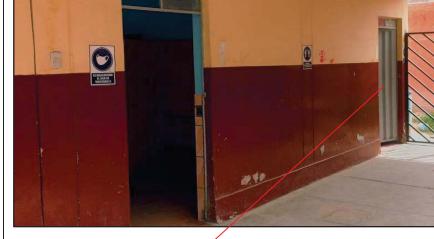
Puerta principal de los SSHH sin cerradura

Dos caños averiados

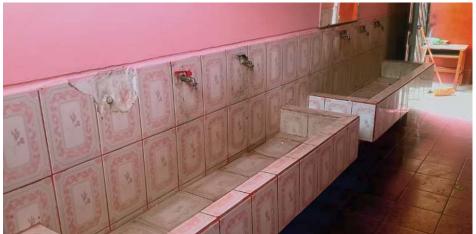
Punto de agua sin caño
