**INFORME DE HITO DE CONTROL  
N° 013-2024-OCI/5340-SCC**

**EJECUCIÓN Y SUPERVISIÓN DE LA OBRA “MEJORAMIENTO Y  
AMPLIACIÓN SERVICIOS DE SALUD DEL ESTABLECIMIENTO DE  
SALUD APOYO DE PALPA, DISTRITO DE PALPA - PROVINCIA DE  
PALPA - DEPARTAMENTO DE ICA”**

**HITO DE CONTROL N° 2: EJECUCIÓN CONTRACTUAL DE OBRA –  
VALORIZACIÓN N° 10**

**PERIODO DE EVALUACIÓN:  
DEL 21 AL 27 DE MARZO DE 2024**

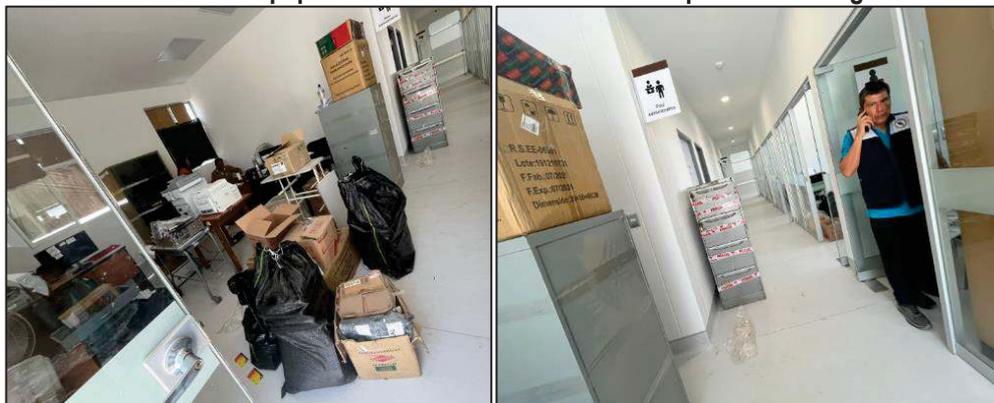
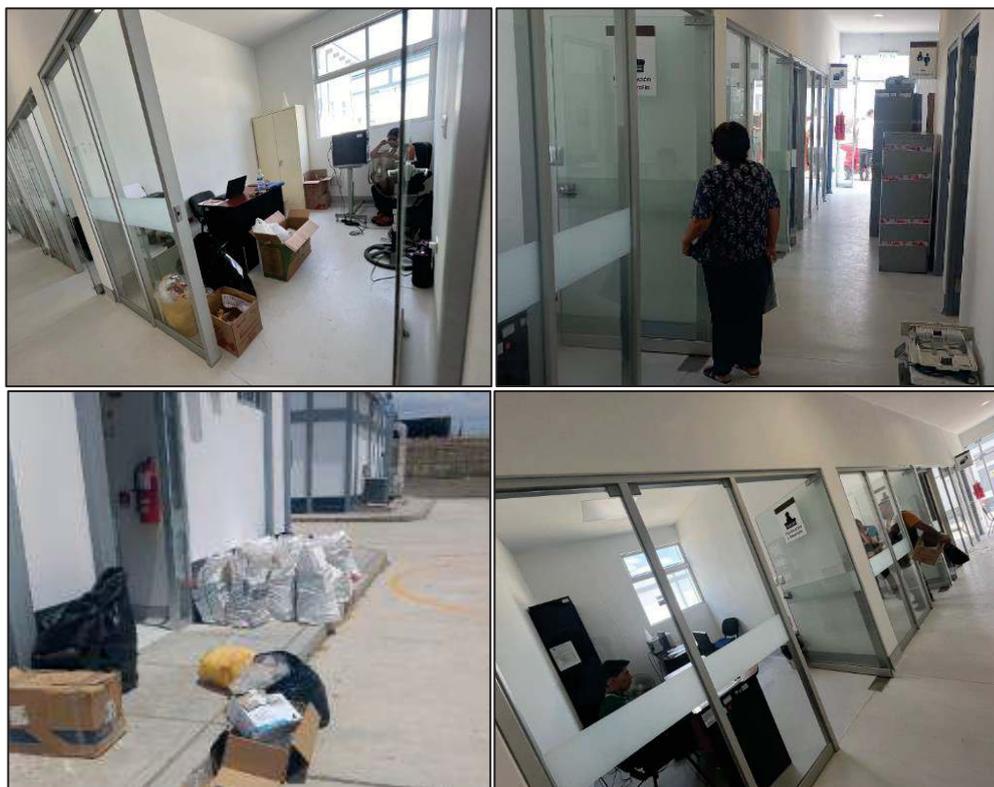
**Imagen n.º 1**  
**Traslado de equipos al área administrativa del hospital de contingencia**

Sobre el particular, la Comisión de Control efectuó la visita de inspección física a la obra, resultado del cual se suscribieron las actas de inspección física, Actas n.ºs 001 y 002-2024-CG/OC 5340-CC-CS PALPA de 21 y 22 de marzo de 2024; respectivamente; en las cuales se señala, que se vienen ejecutando trabajos de traslado de equipos por parte del contratista, conforme se muestra a continuación:

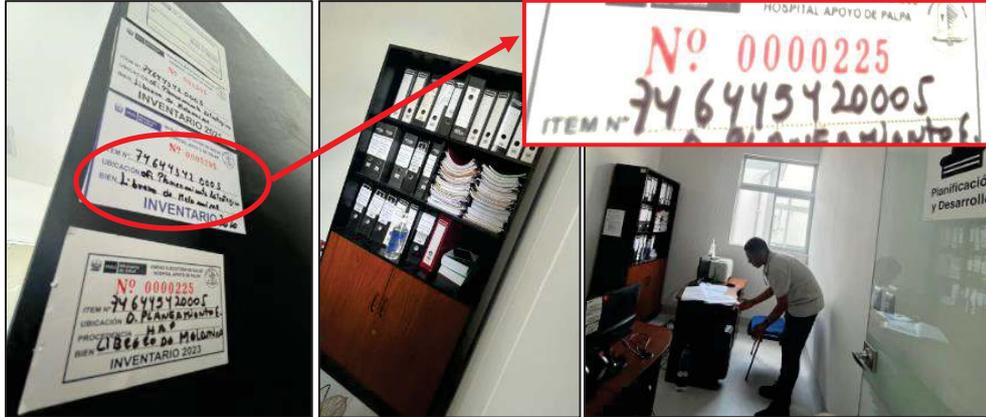
**Imagen n.º 2**  
**Mobiliario con código patrimonial 746445420005 ubicado en el área planificación y desarrollo del Hospital de Contingencia.**

Según se puede observar en las imágenes n.ºs 2, 3 y 4, la comisión de control verificó que en los ambientes administrativos del hospital de contingencia se encontró un (1) equipo y dos (2) mobiliarios que forman parte de los 647 bienes considerados en el expediente técnico que requieren su traslado al componente de contingencia, según se muestra a continuación:
