**INFORME DE VISITA DE CONTROL  
N° 014-2024-OCI/5340-SVC**

**UNIDAD EJECUTORA 406 RED DE SALUD ICA –  
CENTRO DE SALUD LA PALMA  
ICA/ICA/ICA**

**“OPERATIVIDAD DEL EQUIPAMIENTO DEL CENTRO DE  
SALUD LA PALMA ADQUIRIDO EN EL  
PERÍODO 2021 – 2022”**

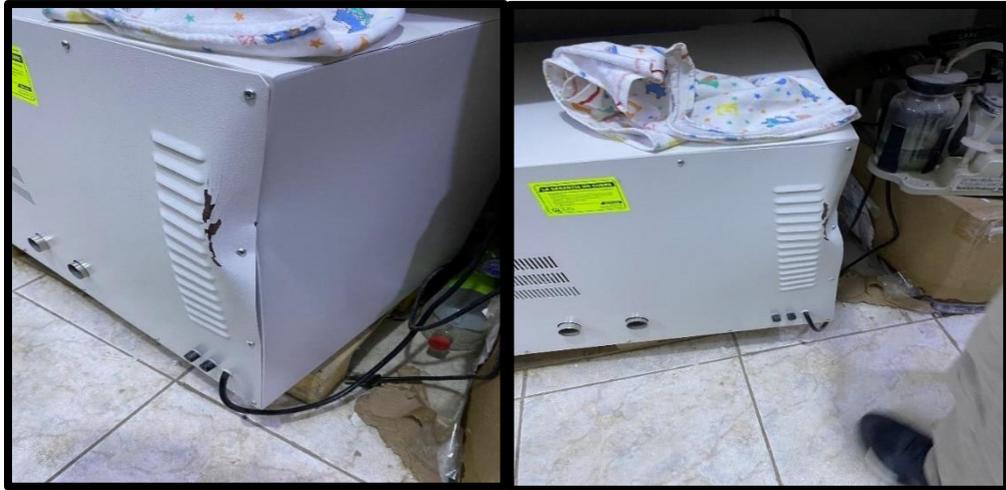
**Imagen n.º 1**  
**Esterilizador de calor seco marca Kyntel modelo BOV-50F con abolladura, sin uso (guardado en ambiente que no es almacén - área donde esterilizan)**

Respecto al esterilizador que se muestra, este presenta una abolladura, motivo por el cual a través del Oficio N° 0096-2023-DIRESA-C.S.LA PALMA/JEF. de 30 de mayo de 2023, el jefe del Centro de Salud La Palma, informó al director de la Red de Salud Ica, de la recepción del equipo dañado y además refiere que a la fecha no ha recibido respuesta.

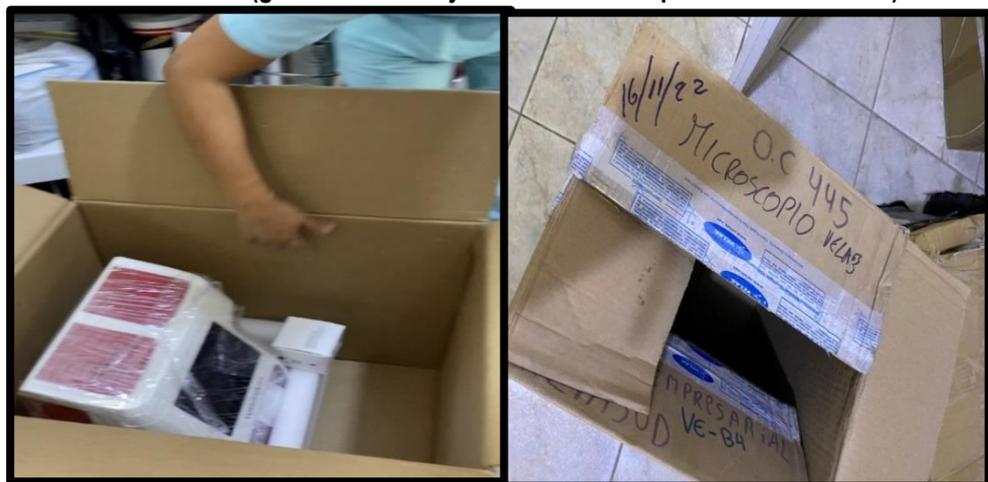
**Imagen n.º 2**  
**Espectrofotómetro marca Agappe modelo Mispa plus (imagen izquierda) y Microscopio binocular marca Velab modelo VE-B4 (imagen derecha), ambos sin uso (guardados en cajas en ambientes que no son almacén)**

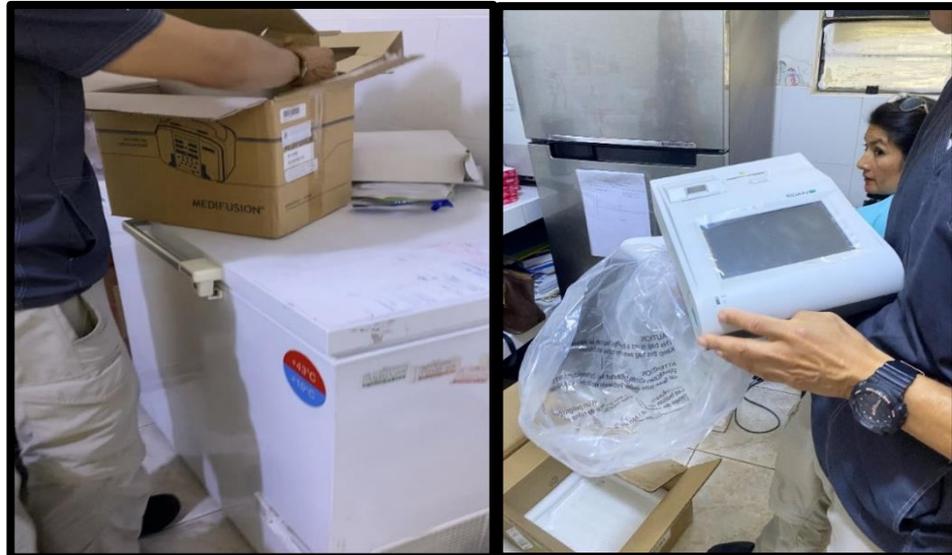
**Imagen n.º 3**  
**Bomba de infusión marca Daiwha modelo DI 2200 (imagen izquierda) y**  
**Analizador de gases y electrolitos marca Edan modelo I 15 (imagen derecha),**  
**sin uso (guardados en caja)**

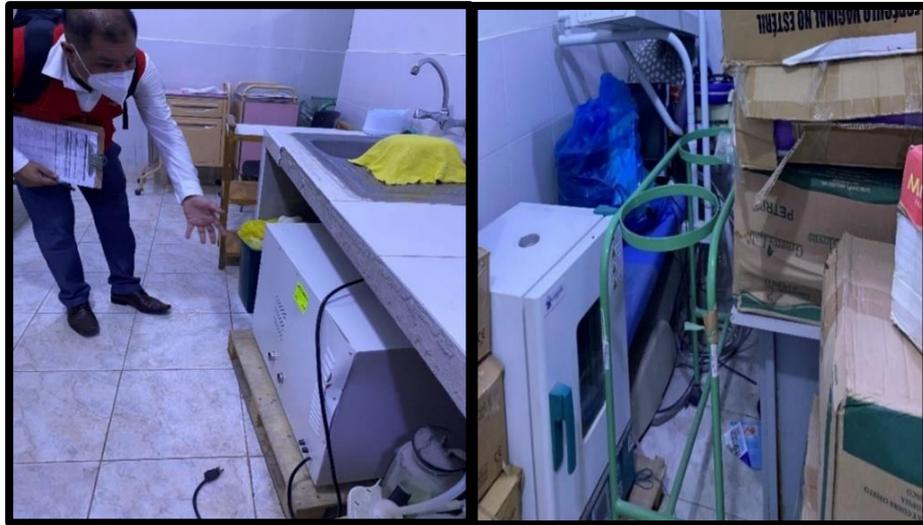
**Imagen n.º 4**  
**Esterilizador de calor seco marca Kyntel modelo BOV-50F (izquierda) y Esterilizador de calor seco marca 3S Cientific modelo WGLL-45BE (derecha), ambos guardados en ambiente que no es almacén (área donde esterilizan)**

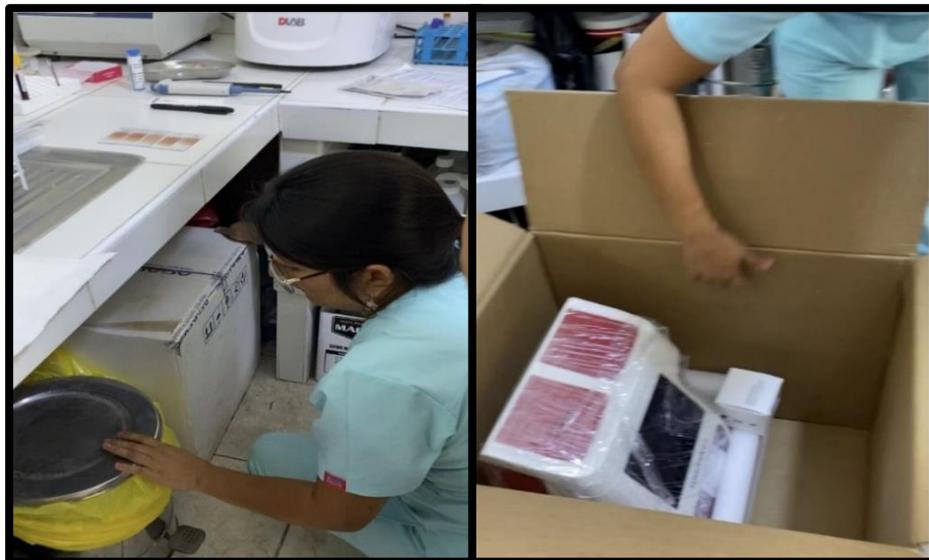
**Imagen n.º 5**  
**Espectrofotómetro marca Agappe modelo MIsPa Plus, guardado en caja en Laboratorio**

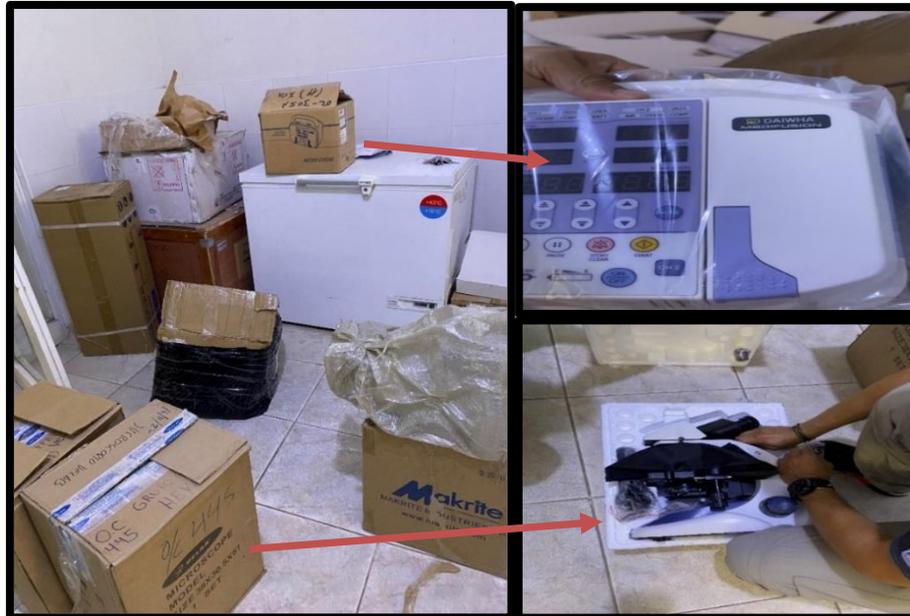
**Imagen n.º 6**  
**Bomba de infusión marca Daiwha modelo DI 2200 (imagen derecha superior)**  
**y Microscopio binocular marca Velab modelo VE-B4 (imagen derecha inferior),**  
**guardados en cajas y ubicados en pasadizo final del centro de salud,**  
**en ambiente que no es almacén**

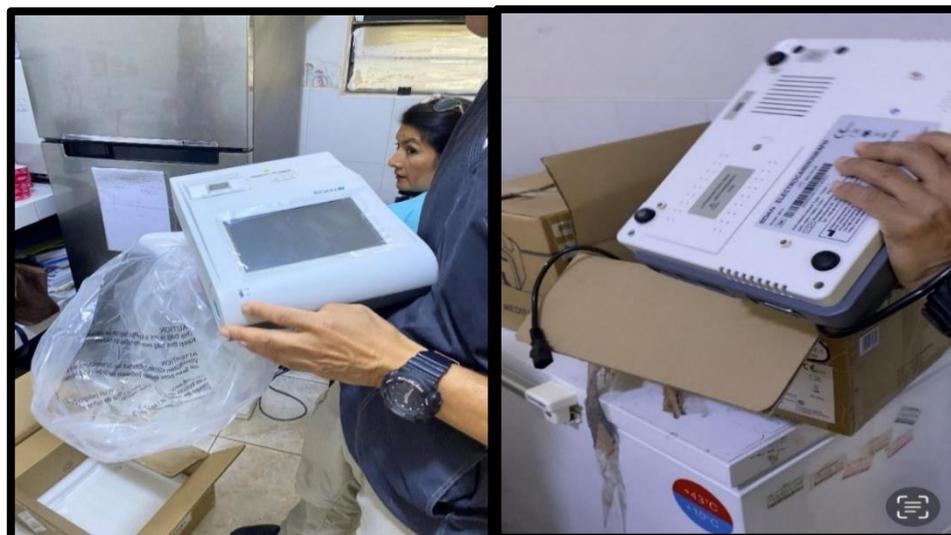
**Imagen n.º 7**  
**Analizador de gases y electrolitos marca Edan modelo I 15 (imagen izquierda)**  
**y Electrocardiógrafo marca Edan modelo SE-3 (imagen derecha), guardados en**  
**cajas ubicadas en Laboratorio y en pasadizo final del centro de salud**
