**INFORME DE HITO DE CONTROL
N° 035-2024-OCI/5350-SCC**

**EJECUCIÓN DEL PROYECTO DE INVERSIÓN:
“MEJORAMIENTO DE LOS SERVICIOS DE EDUCACIÓN
PRIMARIA EN LA I.E 72391 OCCOPAMPA DEL CENTRO
POBLADO DE OCCOPAMPA DEL DISTRITO DE MOHO –
PROVINCIA DE MOHO – DEPARTAMENTO DE PUNO”**

**HITO DE CONTROL N° 1 – CONTRATACION Y PERMANENCIA DEL
PERSONAL TÉCNICO CLAVE DURANTE LA EJECUCIÓN DE LA
OBRA Y ALMACENAMIENTO ADECUADO DE MATERIALES.**

**PERÍODO DE EVALUACIÓN DEL HITO DE CONTROL:
DEL 14 DE MAYO DE 2024 AL 20 DE MAYO DE 2024**

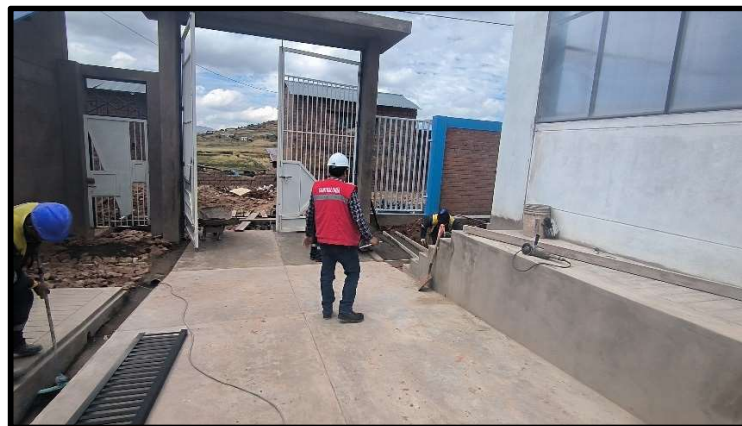
IMAGEN N.º 1 INSPECCIÓN FÍSICA DEL PROYECTO

De la Inspección física realizada al proyecto el 16 de mayo de 2024, se advierte que, durante la visita realizada, no se contó con la presencia del supervisor Ing. Alonso E. Viamonte Castillo y residente Ing. David Curasi Curasi, hecho que fue constatado en el ACTA N.º 01-2024-OCI/5350-CC-IEP N.º 72391 MOHO, de 16 de mayo de 2024:

“(…) **PRIMERO.** – La comisión de control verificó la ausencia del personal técnico administrativo en la zona de ejecución de la obra (Residente, asistente técnico, asistente administrativo, auxiliar administrativo), asimismo se evidencio ausencia del supervisor, solo encontrándose al asistente de seguridad, almacenero, maestro de obra.

“(…) **SEGUNDO.** – La comisión de control solicita la hoja de asistencia del personal técnico administrativo y personal obrero del mes de mayo, a lo que el asistente de seguridad Ing. Alex Llanos Paye muestra la hoja de asistencia, solo la fecha 16/05/2024, e indica que las otras fechas de la lista de asistencia tanto del personal técnico y obrero del 01/05/2024 al 15/05/2024 se lo llevo el residente para presentar como justificación del tareo a Puno.

Fuente: Inspección física del proyecto, el 16 de mayo de 2024
Elaborado por: Comisión de Control

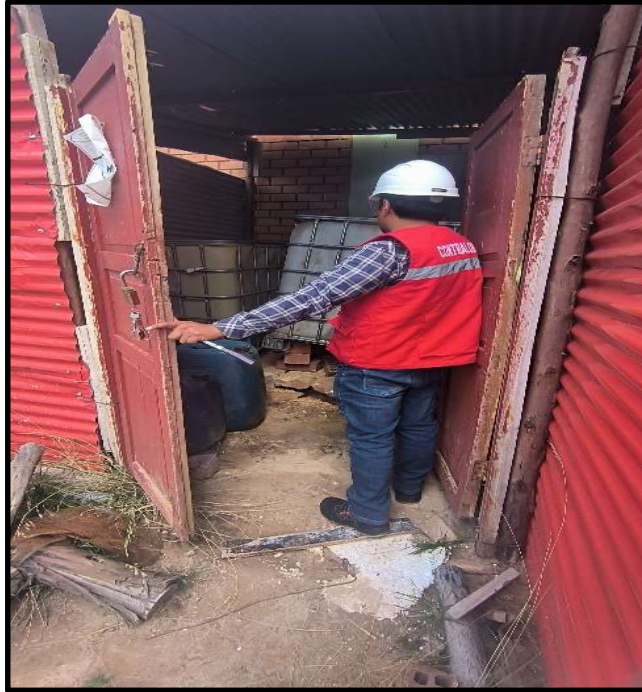
IMAGEN N° 2
INSPECCIÓN FÍSICA DEL PROYECTO

La comisión de control realizó una visita in situ el 16 de mayo de 2024 al almacén de obra el mismo que se encuentra en un ambiente dentro de la misma obra, suscribiendo el ACTA N.º 01-2024-OCI/5350-CC-IEP N.º 72391 MOHO, en presencia del Ing. David Curasi Curasi, residente de obra y Luz Delia Mamani Peralta, responsable del almacén, donde se pudo verificar que el combustible adquirido para la obra se encuentra almacenado en contenedores de plástico con protector metálico de 250 galones, y bidones, los mismos que están almacenados en ambiente con condiciones precarias, con protección externa de material inflamable como es la madera, además de encontrarse contiguo al almacén central y asimismo está cerca a escombros de madera.

Además, en la obra se observó que cuenta con un extintor inoperativo y un botiquín de primeros auxilios desabastecido, careciendo de señalizaciones; así como, letreros de “inflamable”, “no fumar”, “no encender fuego”, ni con carteles de instrucciones de funcionamiento u operaciones que se utilizan para el traslado de combustible. Hechos que se pueden evidenciar en las imágenes siguientes:

Fuente: Almacenamiento de combustible ubicado en un ambiente inadecuado
Elaborado por: Comisión de Control

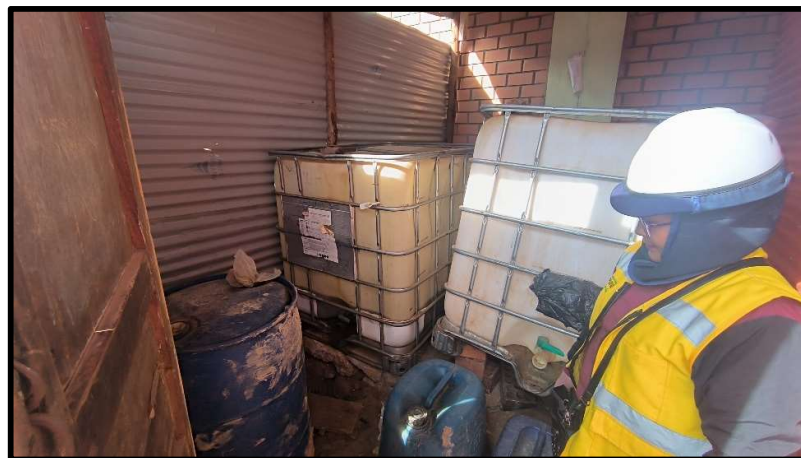
IMAGEN N° 3
INSPECCIÓN FÍSICA DEL PROYECTO

Fuente: Contenedores y envases donde se almacena el combustible
Elaborado por: Comisión de Control

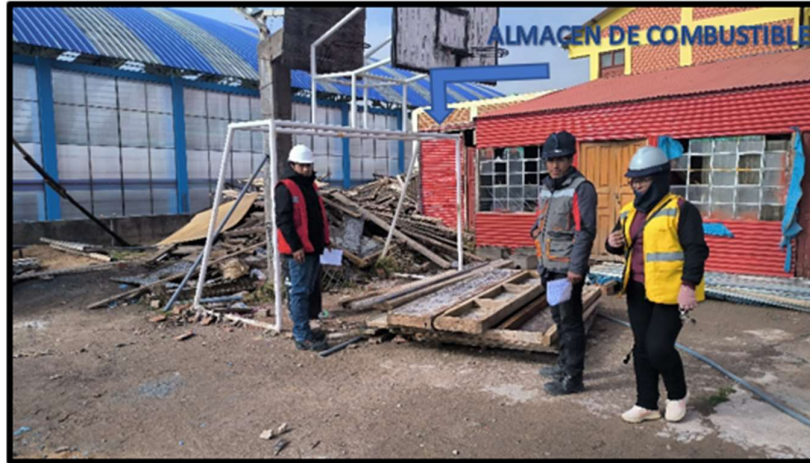
IMAGEN N° 4
INSPECCIÓN FÍSICA DEL PROYECTO

Fuente: En el exterior del almacén de combustible se evidencia escombros de madera.
Elaborado por: Comisión de Control

En la imagen N° 4 se observa que el escombros de material de madera se encuentra en el exterior de la puerta del almacenamiento del combustible, siendo la madera un material inflamable, esto puede ocasionar un riesgo a la integridad de los bienes del almacena; así como, la integridad de los trabajadores de la entidad.
