**INFORME DE HITO DE CONTROL  
N° 12878-2024-CG/APP-SCC**

**PROYECTO DE INVERSIÓN “MEJORAMIENTO DE LOS  
SERVICIOS DE SALUD DEL HOSPITAL DE HUARMY,  
DISTRITO DE HUARMY, PROVINCIA DE HUARMY –  
REGIÓN ÁNCASH”**

**HITO DE CONTROL N° 3 – “AVANCE DE EJECUCIÓN DE OBRA A NIVEL DE  
SUMINISTRO, INSTALACIÓN, PRUEBAS DE EQUIPAMIENTO BIOMÉDICO Y  
SISTEMAS DE INTEGRACIÓN (BMS) DEL PROYECTO”**

**PERIODO DE EVALUACIÓN:  
DEL 18 DE ABRIL AL 20 DE MAYO DE 2024**

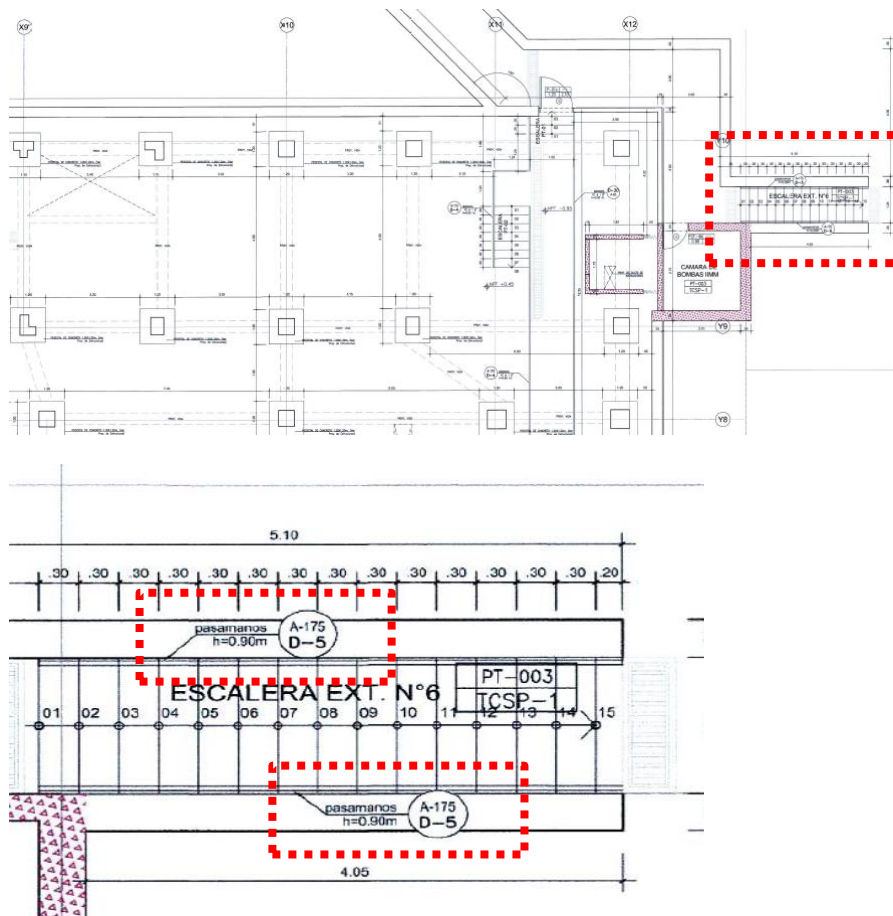
**Imagen N° 01: Plano de arquitectura A-09- Detalle de Pasamanos en escalera 9**

Fuente: Expediente Técnico – Plano A-09 (N° CR21202-HO-PL-A-0301) Arquitectura Planta Nivel de Inspección

Cabe resaltar que la Comisión verificó que los pasamanos en la escalera de evacuación 9 no se encuentra considerados dentro de los metrados<sup>49</sup> del presupuesto del Expediente Técnico, a pesar que en el Plano A-09 sí se ha considerado su instalación para ambos lados de dicha escalera<sup>50</sup>.

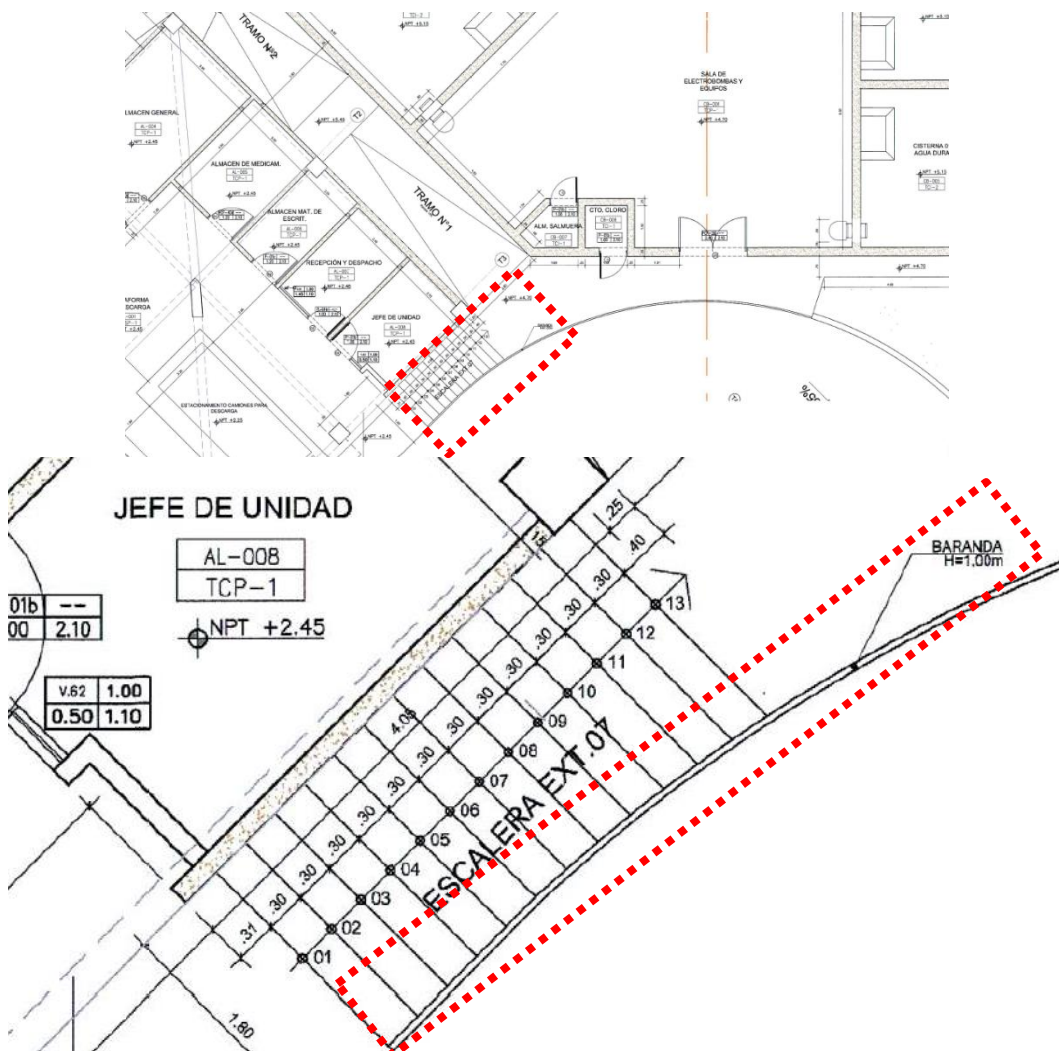
**Imagen N° 02: Plano de arquitectura A-30- Detalle de escalera 8 que da acceso al área de cisternas**

pasamanos en el lado izquierdo de dicha infraestructura, tal como se aprecia en la siguiente imagen:

Fuente: Expediente Técnico – Plano A-30 (N° CR21202-AC-PL-A-0300) Arquitectura Planta Nivel 1 Almacén y Cisternas

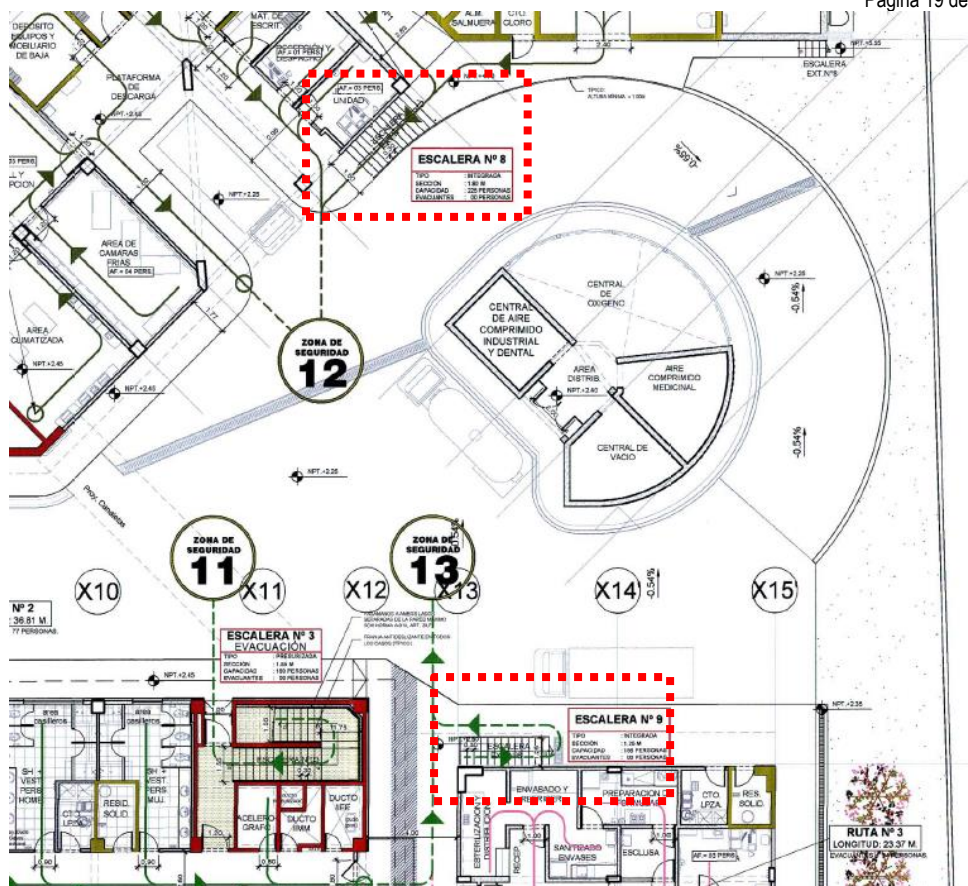
6. LAS ESCALERAS TIENEN 30 CM DE SECCIÓN DE PASO Y 16.5 CM DE CONTRAPASO, LAS ALTURAS DE LOS CONTRAPASOS SON UNIFORMES EN TODO SU RECORRIDO.
7. TODAS LAS ESCALERAS, GRADAS Y RAMPAS LLEVARÁN PASAMANOS EN AMBOS LADOS.

Fuente: Expediente Técnico - Plano A-EV-02 (N° CR21202-GE-PL-V-0301) Evacuación Planta Nivel 1

En ese sentido de la revisión de los Planos de Arquitectura A-09, A-30 y del Plano de Evacuación A-EV-02 respecto a los pasamanos en las escaleras 8 y 9 se desprende lo siguiente:

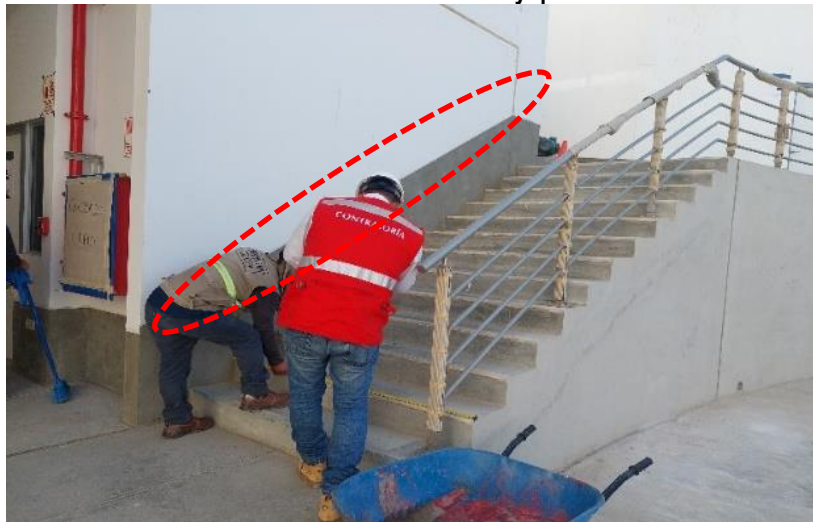
**Imagen N° 04 – Escalera 8 ubicada en Patio de central de Gases y que da acceso a área de Cisternas**

acceso al área de Cisternas, no contaba con pasamanos a la mano izquierda de dicha infraestructura, mientras que la escalera 9, ubicada en parte lateral derecha de la Zona de Nutrición y que da acceso desde el Nivel técnico al Patio de Central de Gases, no contaba con pasamanos a ambos lados de la escalera, esto a pesar de constituir una escalera de evacuación según lo señalado en el Expediente Técnico. A continuación, se aprecian las tomas fotográficas de las escaleras mencionadas:

Fuente: Toma fotográfica efectuada durante la visita de obra de fecha 29 y 30 de abril de 2024

En tal sentido, en la visita de inspección, la Comisión evidenció la falta de pasamanos en ambos lados de las escaleras 8 y 9, hecho que incumple lo establecido en la NTS N° 110.

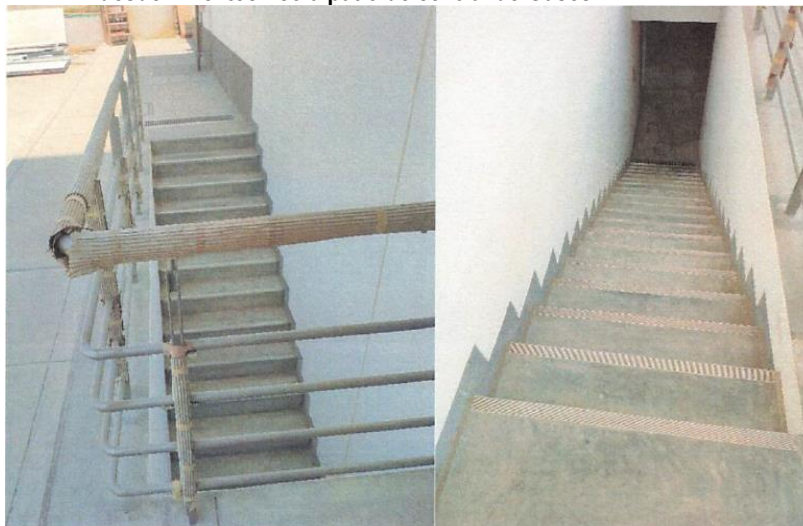
**Imagen N° 05 – Escalera 9 ubicada en parte lateral derecha de Zona de Nutrición y que da acceso desde Nivel técnico a patio de central de Gases**

Fuente: Imagen del Ítem "c) ACTA N° 001-2024/APP-CC-HUARMEY-H3 del 30 de abril de 2024

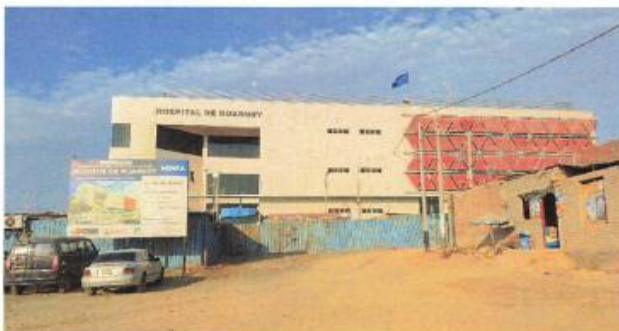
**Vista exterior del Hospital Huarmey**

**a) Respecto a la falta de pasamanos en rampa de discapacitados**

La rampa de ingreso no cuenta con pasamanos de la derecha.  
El ejecutor del proyecto señala que el pasamanos no se encuentra contemplado en los planos del proyecto.  
El Supervisor de la Obra indicó que revisará la condición antes expuesta para poder pronunciarse.

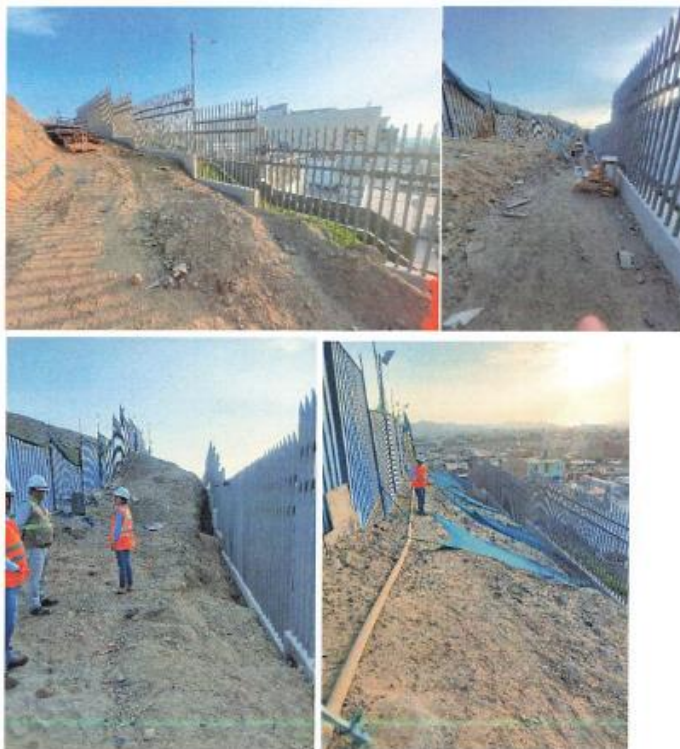
**b) Respecto al Acondicionamiento y accesibilidad con el entorno**

Existen zonas en las cuales no se ha definido el perímetro correspondiente a los accesos y condiciones topográficas, las condiciones de protección mediante veredas internas y externas de cerco.

El contratista señaló que estas consideraciones no se encuentran contempladas en el Expediente Técnico, por lo que no se ha planificado su ejecución.  
El Supervisor de la Obra señaló que se evaluará la observación.

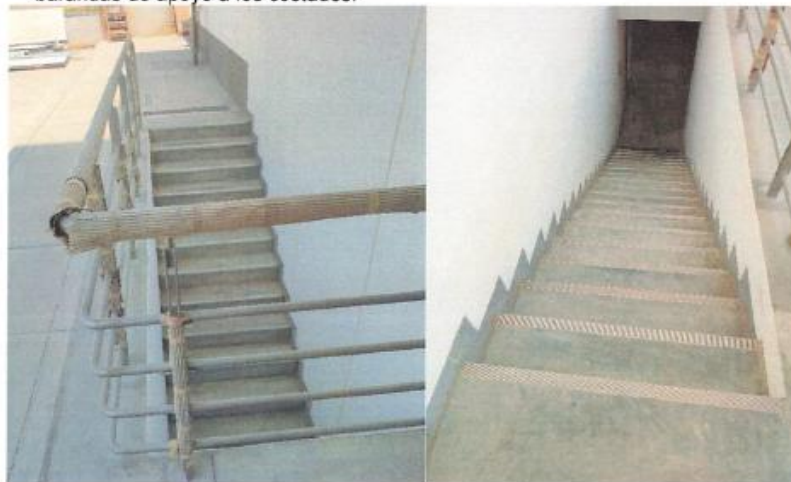
**c) Respecto a la falta de barandas en la escalera hacia el sótano**

La escalera que conecta el patio de gases medicinales y el sótano no cuenta con barandas de apoyo a los costados.

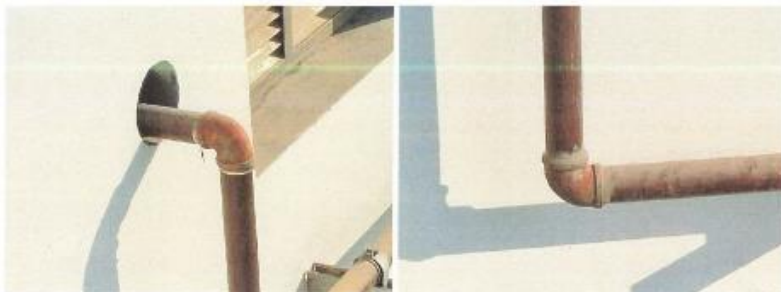
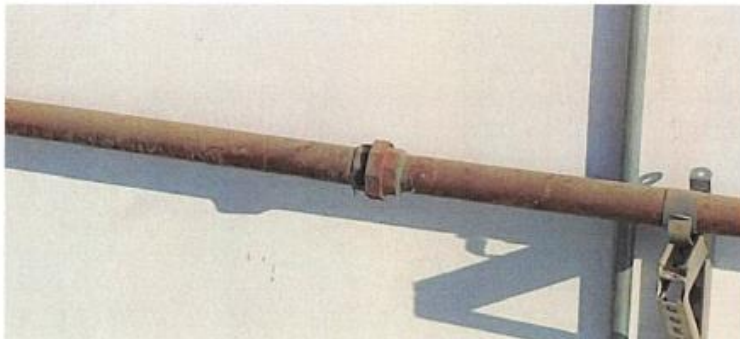
**d) Respecto a la presencia de oxido en tuberías**

Se verificó presencia de oxido en las uniones de tuberías de agua en el área de residuos sólidos. Asimismo, presencia de oxido y deficiente anclaje en la tubería de recuperación de agua regenerada ubicado en azotea referencia edificio principal.

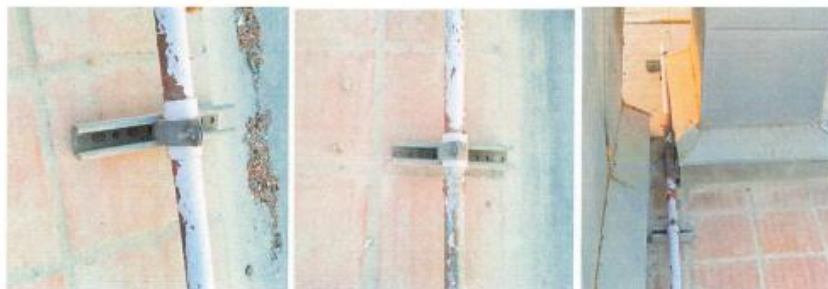
Asimismo, presencia de óxido en la tubería de recuperación de agua regenerada ubicada en azotea referencia edificio principal, sin pernos de anclaje.

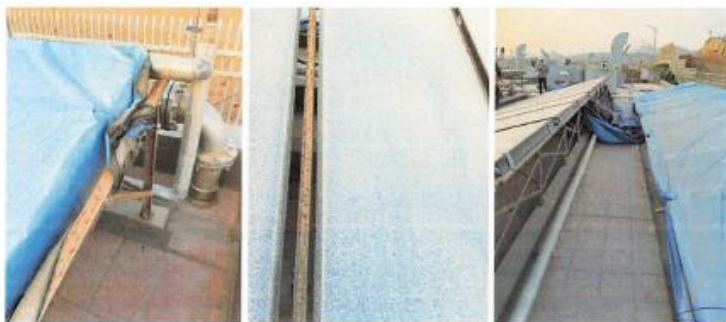
Presencia de óxido en equipamiento fotovoltaico polución en sistema fotovoltaico de aguas calientes ubicada en el edificio de cisternas, así como la falta de preservación del equipamiento.

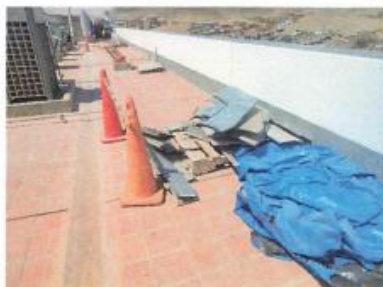
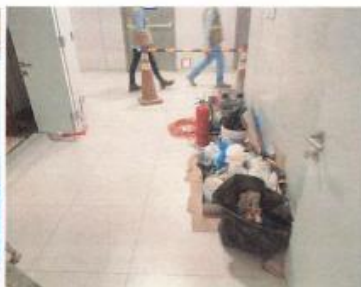
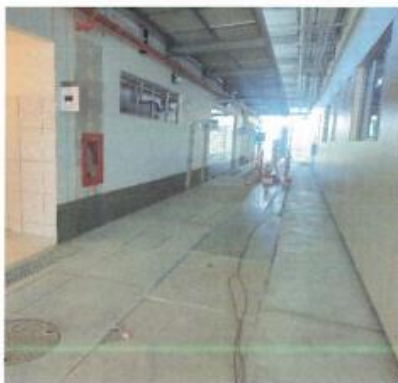
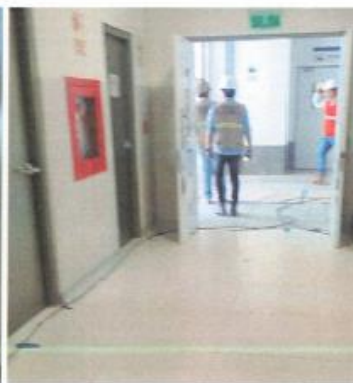
**e) Respecto al orden y Limpieza en obra**

Se verificó presencia de materiales incorrectamente delimitados en áreas de tránsito en la zona de la azotea del edificio principal y la zona de cocina y lavandería, así como cables eléctricos no protegidos en el piso del edificio principal.

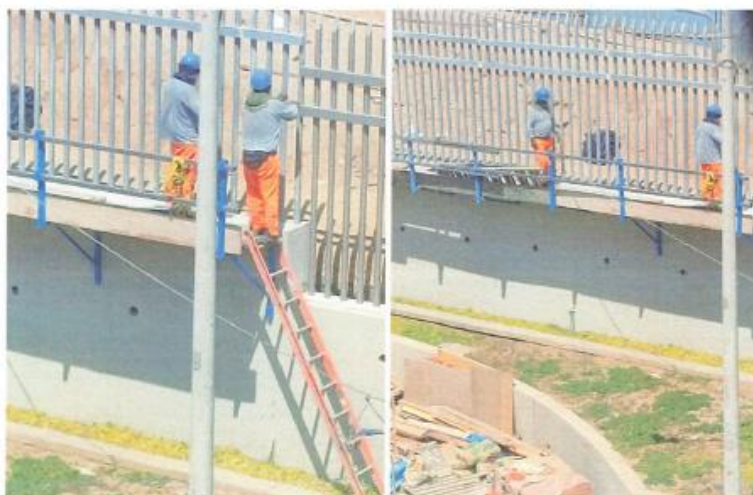
**f) Respecto a la seguridad en trabajos en altura**

Se verificó que personal del Ejecutor estaba realizando trabajos en altura en un tramo sin barandas sin la utilización de arnés de seguridad.

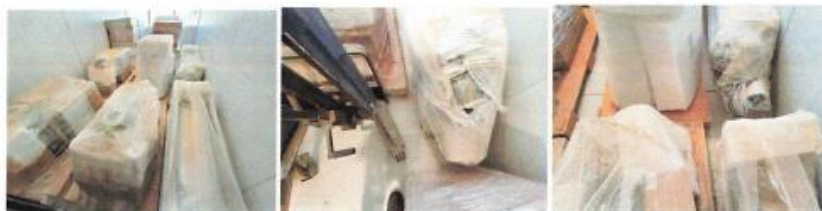
**g) Respecto al almacenamiento de equipos**

Se verifica polución en el almacenamiento de equipamiento médico y deterioro de la cobertura de protección.

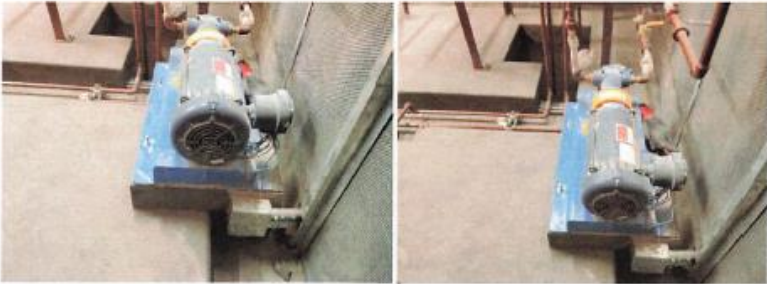
h) Respecto al sistema de combustible  
El sistema de combustible se encuentra pendiente de conexión.
