**INFORME DE HITO DE CONTROL**  
**N° 4624-2024-CG/MPROY-SCC**

**CONTROL CONCURRENTE A LA  
AUTORIDAD NACIONAL DE INFRAESTRUCTURA  
JESÚS MARÍA, LIMA, LIMA**

**“IMPLEMENTACIÓN DEL PAQUETE 3 DE LA CARTERA  
EDUCACIÓN QUE SE EJECUTA EN EL MARCO DEL  
CONTRATO DE ESTADO A ESTADO”**

**HITO DE CONTROL N° 1 – “PERIODO DE SUBSANACIÓN  
DE DEFECTOS IDENTIFICADOS EN LA OBRA DE LA  
I.E. N° 88331 DEL PAQUETE 3 DE LA CARTERA  
EDUCACIÓN, AL MES DE ENERO DE 2024”**

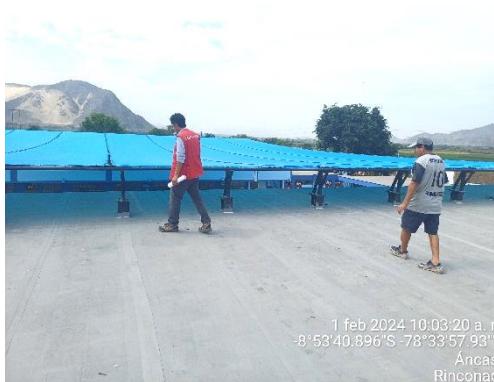
| <b>Foto N° 1:</b> Vista del ingreso principal a la I.E. N° 88331. | <b>Foto N° 2:</b> Vista superior de la cobertura con malla Raschel de patio de formación de la I.E. N° 88331. |

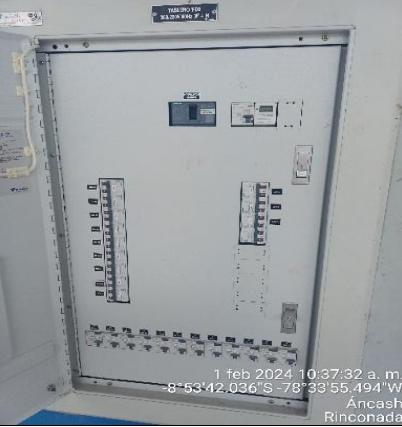
| <b>Foto N° 7:</b> Vista del Defecto detectado en la instalación de tableros eléctricos externos que no corresponden según expediente técnico, defecto que fue remitido al Contratista mediante Comunicación Aconex ARCC1-GC-004415, del 27/11/2023. | <b>Foto N° 8:</b> Vista del Defecto detectado respecto a la tapa metálica de cuarto de válvulas en cámara de bombeo no es hermética, defecto que fue remitido al Contratista mediante comunicación Aconex ARCC1-GC-004780 de 19/01/2023. |

De lo indicado en el párrafo precedente, se advierte que los trabajos de subsanación de los citados defectos no cuentan con los procedimientos de trabajos establecidos en el documento “Procedimiento - Atenciones para la Detección/Subsanación de Defectos”, elaborado por el mismo Contratista; lo cual no permite garantizar la calidad de las actividades ejecutadas y, por ende, su óptimo resultado.

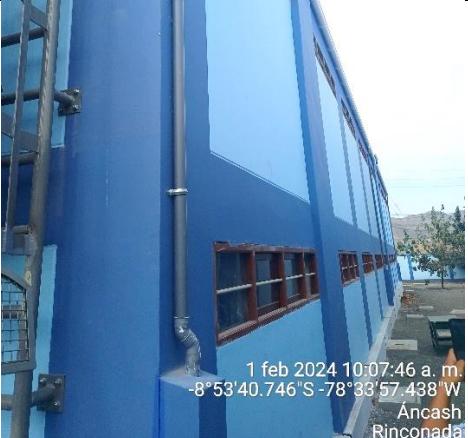
| <b>Foto N° 9:</b> Vista de la falta de protección a la intemperie de las tuberías de PVC, pertenecientes al drenaje pluvial. | <b>Foto N° 10:</b> Vista de la obstrucción del emboquillado ubicada en una caja de registro perteneciente a la red de desagüe. |

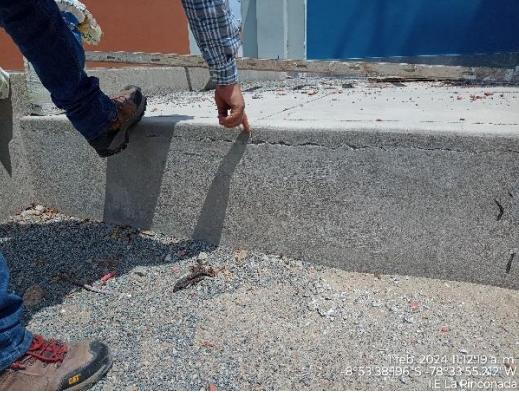
| <b>Foto N° 11:</b> Vista de las fisuras en vereda ubicada en el bloque B de la I.E N° 88331 | <b>Foto N° 12:</b> Vista de tubería de red de gas en el módulo de la cocina el cual se encuentra sin conexión. |

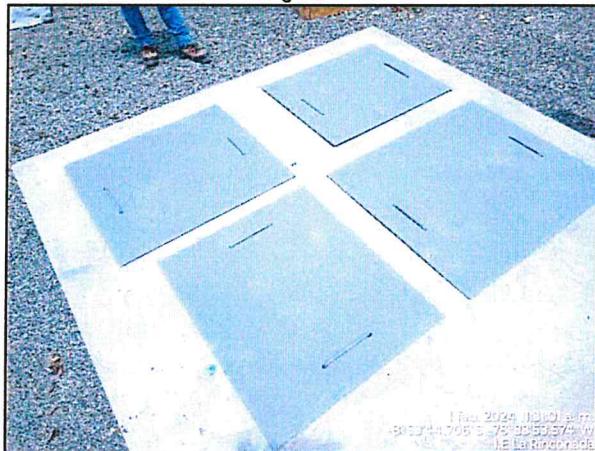
Imagen N° 2

- Se advierte que las tapas de inspección de la cámara de bombeo para el drenaje pluvial no tendrían ningún seguro para su apertura.

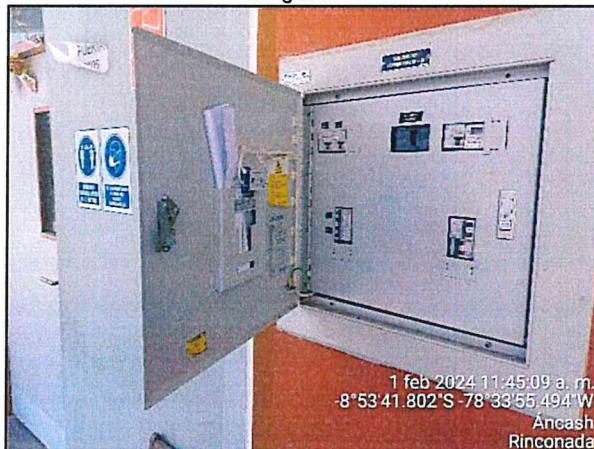
Imagen N° 3

- Según lo señalado por el Supervisor de Calidad y de la inspección se advierte que a la fecha no se ha concluido en la subsanación de defectos como son, respecto a los tableros eléctricos que no cuentan con el grado de protección IP 54 (Índice de Protección).

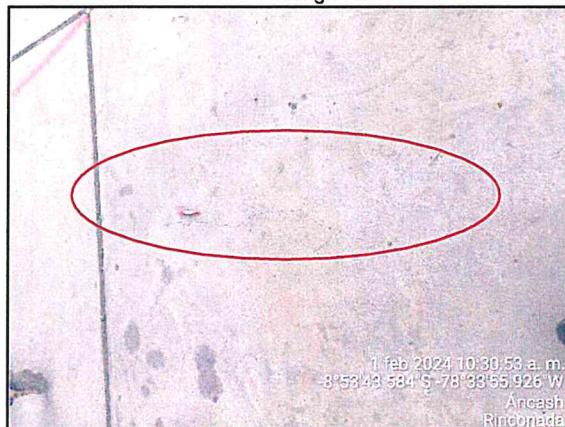
Imagen N° 4

- Se advierte presencia de fisuras en un paño de la losa deportiva perteneciente al pabellón de educación secundaria.
