**INFORME DE HITO DE CONTROL**  
**N° 4636-2024-CG/MPROY-SCC**

**CONTROL CONCURRENTE A LA  
AUTORIDAD NACIONAL DE INFRAESTRUCTURA  
JESÚS MARÍA, LIMA, LIMA**

**“IMPLEMENTACIÓN DEL PAQUETE 3 DE LA CARTERA  
EDUCACIÓN QUE SE EJECUTA EN EL MARCO DEL  
CONTRATO DE ESTADO A ESTADO”**

**HITO DE CONTROL N° 1 – “PERIODO DE SUBSANACIÓN  
DE DEFECTOS IDENTIFICADOS EN LA OBRA DE LA  
I.E. N° 88227 “PEDRO PABLO ATUSPARIA” DEL PAQUETE  
3 DE LA CARTERA EDUCACIÓN, AL MES DE ENERO DE  
2024”**

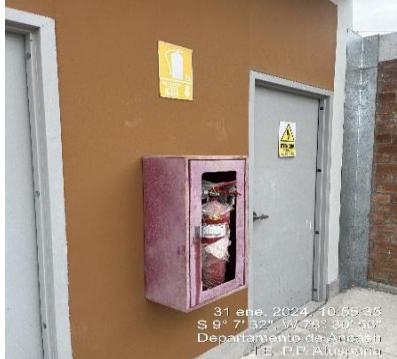
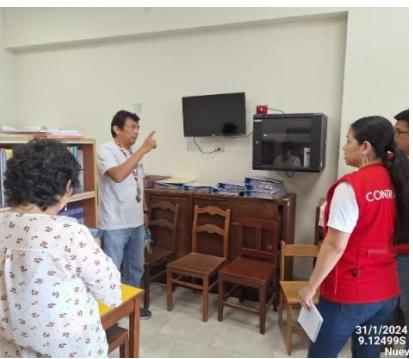
<small>31/1/2024 9.12499s Nuev</small>
<p><b>Foto N° 7:</b> Vista de Gabinete de extintores deteriorado se aprecia la decoloración de la pintura sobre el mismo.</p>	<p><b>Foto N° 8:</b> Se advierte que el monitor para de visualización del sistema de videovigilancia no está operativo, situación que fue comunicada mediante AC&amp;TA-SPNO-000473 desde octubre de 2022.</p>

De lo expuesto se desprende que, pese a que el Contrato NEC contempla un plazo de treinta (30) días para la subsanación de defectos por parte del Contratista, la Comisión de Control advierte que **se ha superado el plazo máximo establecido sin que los defectos sean subsanados**, citando como ejemplo el caso del **Defecto N° 524**, entre otros, en donde han transcurrido cuatrocientos catorce (414) días sin que el citado defecto fuera subsanado, contados desde la notificación realizada al Contratista mediante la comunicación Aconex AC&TA-SPNO-000587 de 10 de enero de 2023, hasta la fecha de corte del presente Informe (29 de febrero de 2024), conforme se advierte en la información mostrada en el Cuadro N° 6 precedente.

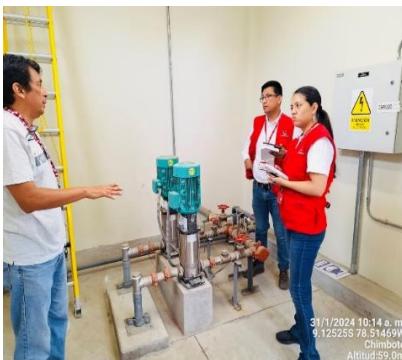
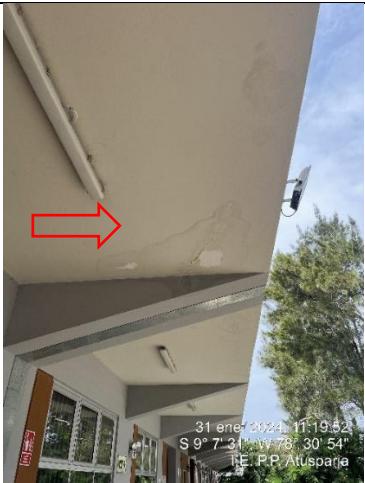
<small>31 ene. 2024 11:19:52 S 9° 7' 31" W 78° 30' 54" I.E. P.P. Atusparia</small>
<p><b>Foto N° 9:</b> Se evidencia la inoperatividad del sistema de abastecimiento de agua potable, observándose la falla de una de las bombas del sistema de presión constante.</p>	<p><b>Foto N° 10:</b> Vista de desprendimiento de pintura en losa de techo aligerado de módulo de aulas, situación que fue comunicada mediante AC&amp;TA-SPNO-000699 de marzo de 2023.</p>

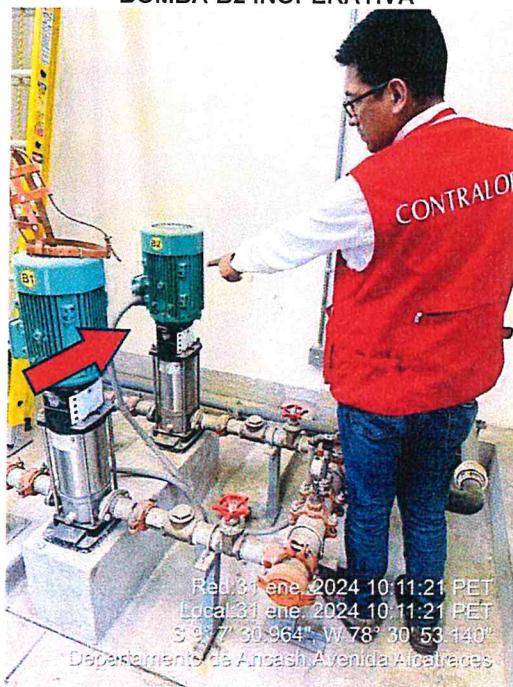
IMAGEN 1  
BOMBA B2 INOPERATIVA

1. El Local Escolar cuenta con dos bombas para el abastecimiento del sistema de agua potable, de los cuales se verificó la falta de funcionamiento de la bomba N° 2, la cual estaría en esa condición desde el mes de mayo de 2022, aproximadamente, según indicó el señor Javier Eduardo Barren Flores, Director del Local Escolar. La situación descrita se muestra en la imagen siguiente:

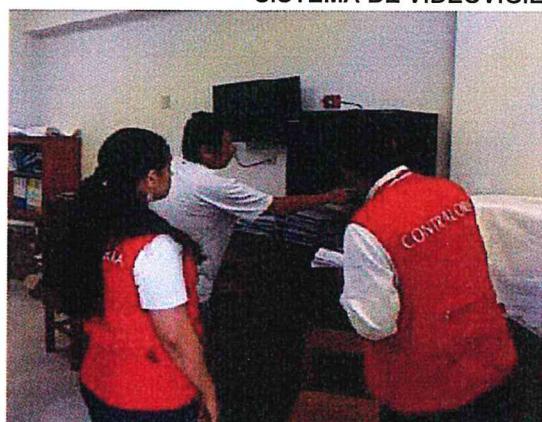
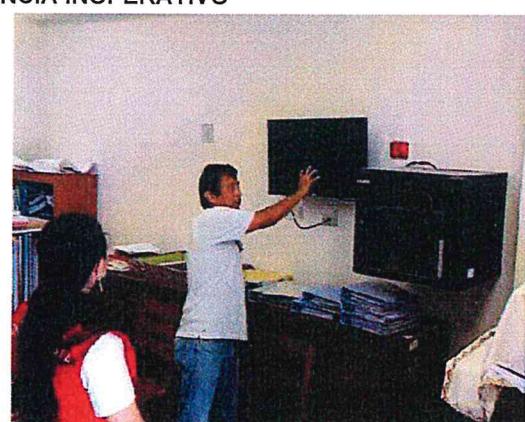
IMAGEN 2  
SISTEMA DE VIDEOVIGILANCIA INOPERATIVO

- Jose Luis*
- Ja*
- J*
- G*
- PyL*
2. El sistema de video vigilancia instalado en el Local Escolar no funcionan desde el año 2022, hecho que también fue indicado por el señor Javier Eduardo Barren Flores, Director del Local Escolar. Se hizo la prueba conectando el equipo comprobándose que no aparecen imágenes en la pantalla y que el UPS no enciende. La situación descrita conlleva a que las cámaras instaladas estén sin uso. La situación descrita se muestra en la imagen siguiente:

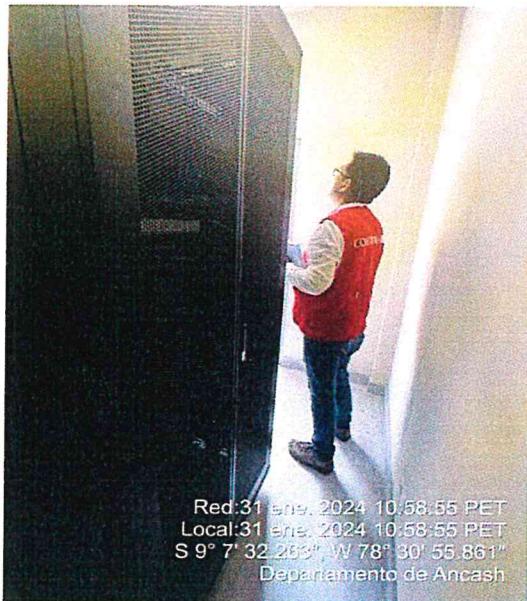
**IMAGEN 4**  
**SERVIDOR INOPERATIVO**

3. El servidor instalado en el cuarto de telecomunicaciones, se encuentra inoperativo desde el mes de marzo de 2023, según indicó el señor Javier Eduardo Barren Flores, Director del Local Escolar, debido a filtraciones de agua de lluvia en la losa del techo en donde también se identificó un pase de tubería de PVC de 2" que podría generar el ingreso de mayores cantidades agua proveniente de lluvias, conforme se evidencia de las imágenes siguientes:

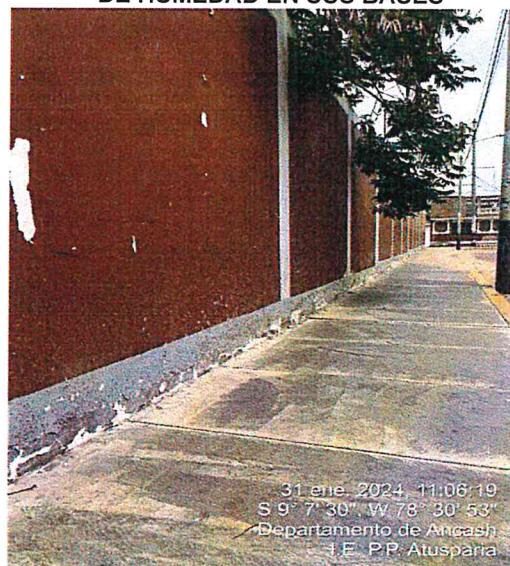
**IMAGEN 6**  
**CERCOS PERIMETRICOS CON PRESENCIA DE HUMEDAD EN SUS BASES**

4. Los cimientos y la pintura del cerco perimetral lateral y posterior del Local Escolar, muestra daños por humedad, conforme se muestra en la imagen siguiente:

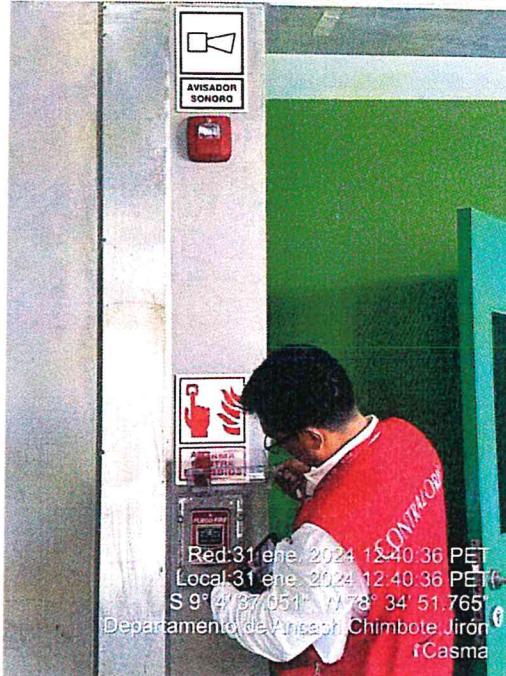
**IMAGEN 7**  
**SISTEMA CONTRA INCENDIO INOPERATIVO**

5. El sistema contra incendios se encuentra inoperativo. Se hizo la prueba para verificar su funcionamiento. Lo descrito se muestra en la imagen siguiente:

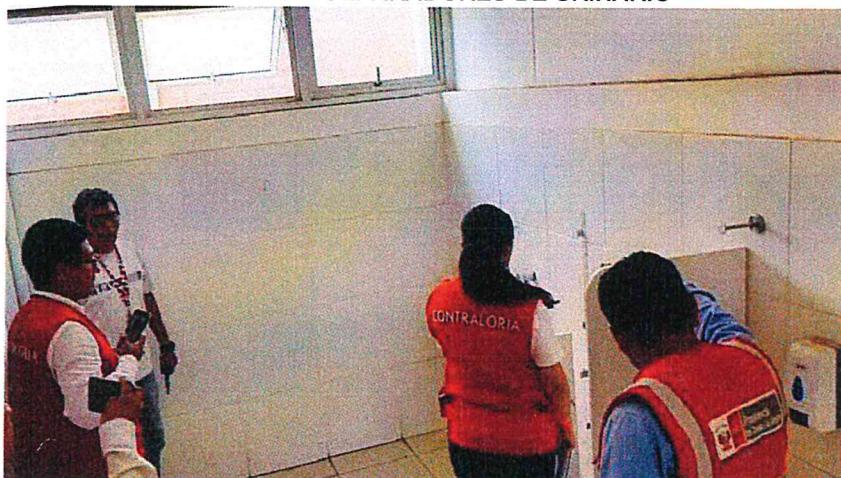
**IMAGEN 8**  
**BAÑOS SIN SEPARADORES DE URINARIO**

6. Los separadores de la melamina de los urinarios de los servicios higiénicos de varones se han desprendido, específicamente 2 y está por caer, conforme se muestra en las imágenes siguientes:

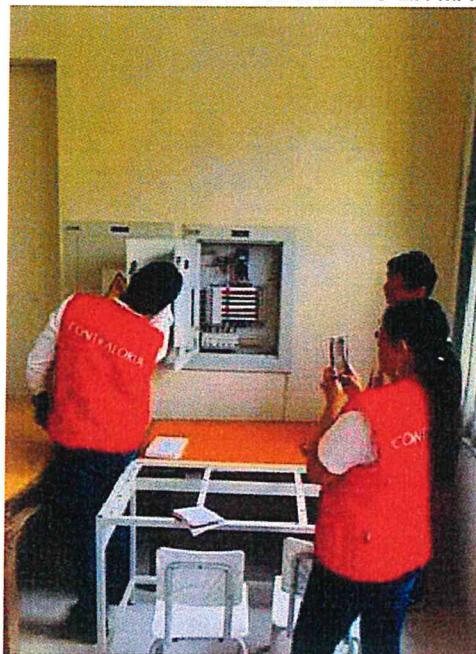
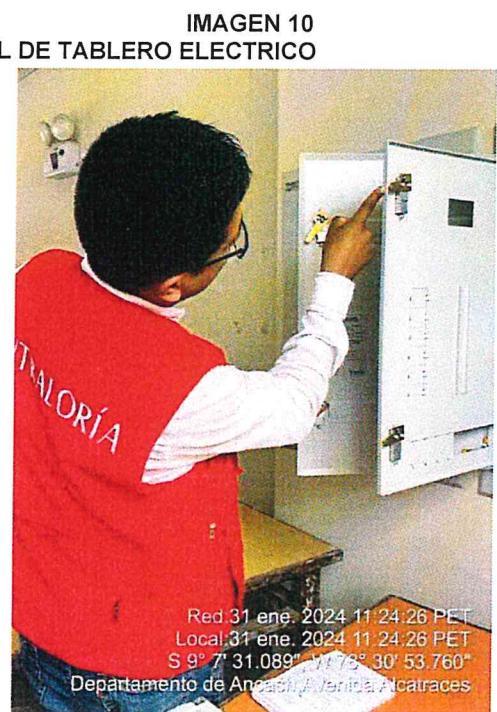
IMAGEN 9  
SEGURO MAL INSTALADO EN MANDIL DE TABLERO ELECTRICO

7. El seguro de apertura del mandil del tablero eléctrico ubicado en el aula de innovación pedagógica no funciona toda vez que se verificó que se abre aun cuando se manipula el seguro para su cerrado, conforme se muestra en las imágenes siguientes:

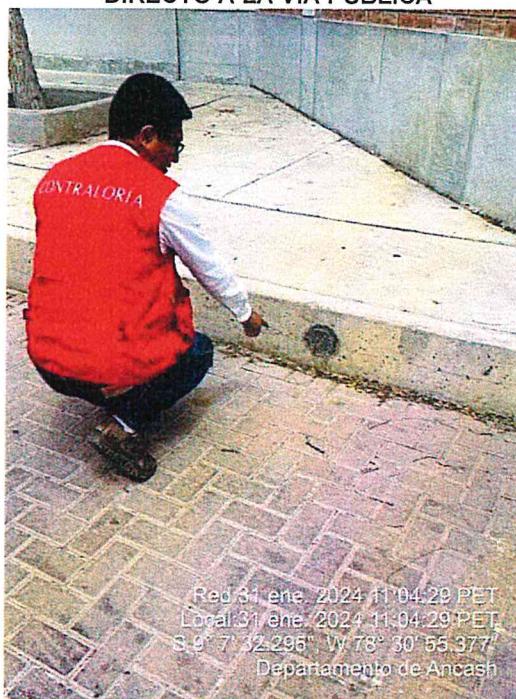
IMAGEN 11  
SALIDA DE DRENAGE PLUVIAL  
DIRECTO A LA VIA PUBLICA

8. El desfogue del sistema de drenaje pluvial del Local Escolar tiene dirección directa a la vía pública, conforme se muestra en la imagen siguiente:

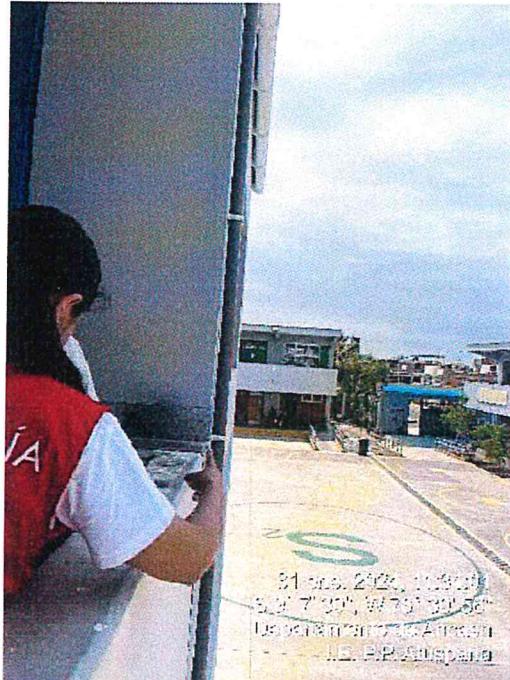
**IMAGEN 12**  
**TUBERIA DE PVC SIN PINTURA DE PROTECCIÓN SOLAR EN BAJADA PLUVIAL**

9. De la inspección aleatoria en algunos pabellones se advirtió la ausencia de pintura protectora para tubería PVC en bajada pluvial conforme se advierte de la imagen siguiente:

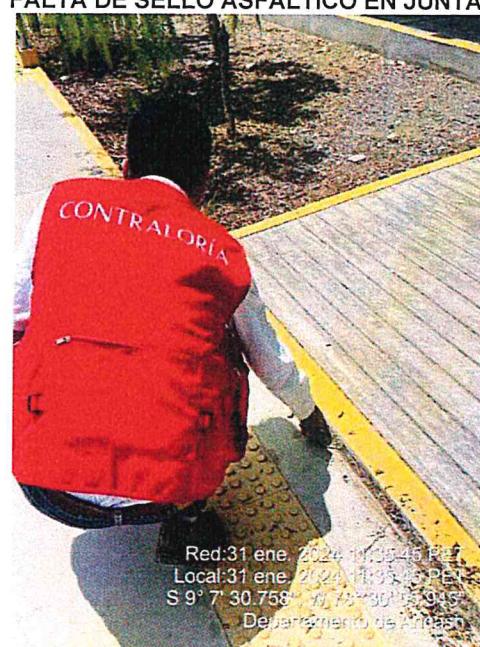
**IMAGEN 13**  
**FALTA DE SELLO ASFALTICO EN JUNTAS**

10. Se evidencio la falta de sellado de juntas en la rampa del patio que está frente al pabellón de primaria, conforme se muestra en la imagen siguiente:
