INFORME DE HITO DE CONTROL
N° 4639-2024-CG/MPROY-SCC

**“IMPLEMENTACIÓN DEL PAQUETE 3 DE LA CARTERA
EDUCACIÓN QUE SE EJECUTA EN EL MARCO DEL
CONTRATO DE ESTADO A ESTADO”**

**HITO DE CONTROL N° 1 – “PERIODO DE SUBSANACIÓN
DE DEFECTOS IDENTIFICADOS EN LA OBRA DE LA
I.E. N° 88100 “INMACULADA CONCEPCIÓN” DEL PAQUETE
3 DE LA CARTERA EDUCACIÓN, AL MES DE ENERO DE
2024”**

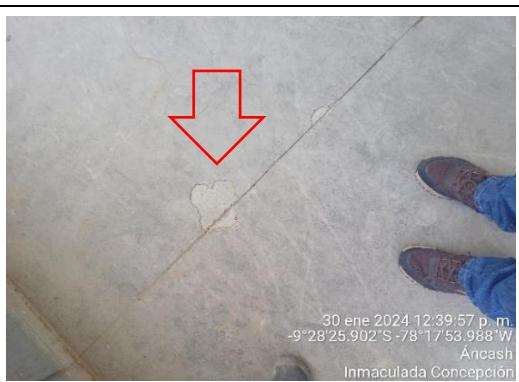
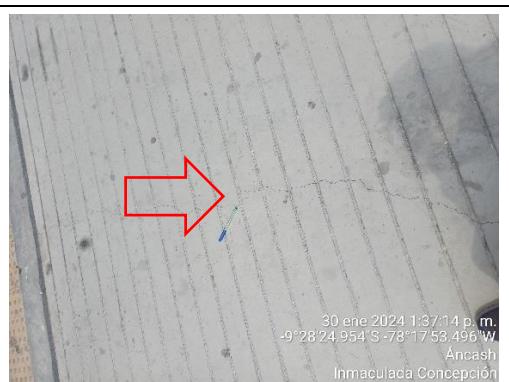
Fotografías N°s 7 al 10
Defectos detectados en la I.E. N° 88100 "Inmaculada Concepción"

<p style="text-align: center;">30 ene 2024 1:37:14 p.m. -9°28'24.954"S -78°17'53.496"W Áncash Inmaculada Concepción</p>
<p>Foto N° 7: Vista del Defecto detectado referido al descascarmiento y fisuras en veredas, el cual fue remitido al Contratista mediante comunicación Aconex ARCC1-GC-004774 de 19 de enero de 2024.</p>	<p>Foto N° 8: Vista del Defecto detectado referido al descascarmiento y fisuras en veredas, defecto que fue remitido al Contratista mediante comunicación Aconex ARCC1-GC-004774 de 19 de enero de 2024.</p>

En merito a ello, la Comisión de Control solicitó el respectivo "procedimiento de trabajo" de las actividades referidas a la corrección de los defectos de fisuras y descascaramiento en pisos y veredas y del gabinete de data mal ubicado en el ambiente destinado a la dirección, advirtiéndose que **no se contaba con dicha documentación** lo cual fue revelado en el "Acta de Inspección Física – Paquete 3 – Educación / Local Escolar 88100 "Inmaculada Concepción" de 30 de enero de 2024, suscrita por el Gerente de Proyecto, Supervisor de Calidad y SSOMA y la Comisión de Control.

De lo indicado en el párrafo precedente, se advierte que los trabajos de subsanación de los citados defectos no cuentan con los procedimientos de trabajos establecidos en el documento

“Procedimiento - Atenciones para la Detección/Subsanación de Defectos”, elaborado por el mismo Contratista; lo cual no permite garantizar la calidad de las actividades ejecutadas y, por ende, su óptimo resultado.

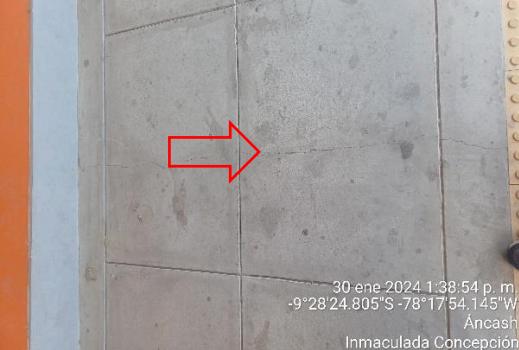
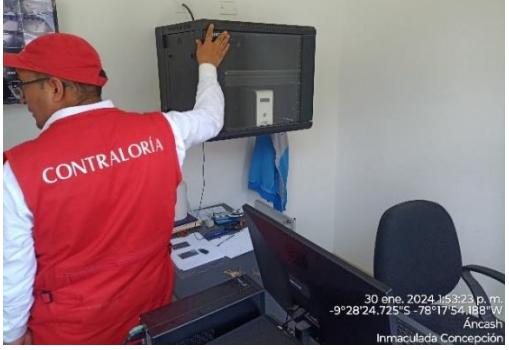
<p>Foto N° 9: Vista del Defecto detectado referido al descascarmiento y fisuras en veredas, defecto que fue remitido al Contratista mediante comunicación Aconex ARCC1-GC-004774 de 19 de enero de 2024.</p>	<p>Foto N° 10: Vista de Defecto detectado referido a gabinete de data mal ubicado en el ambiente de la Dirección, defecto que fue remitido mediante comunicación Aconex ARCC1-GC-004774, con fecha 19 de enero de 2024.</p>

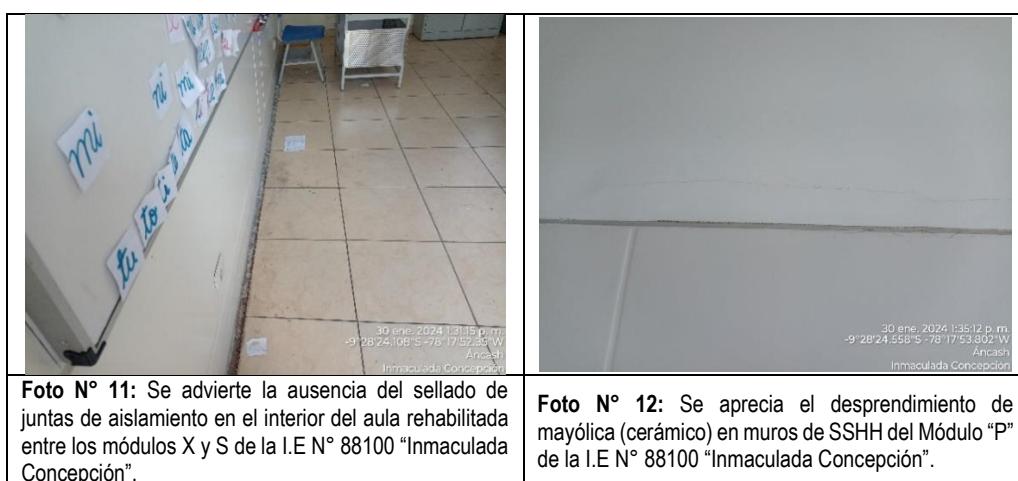
Fotografías N°s 11 y 12
Defectos detectados en la I.E. N° 88100 "Inmaculada Concepción"

Al respecto, durante la visita de inspección física realizada el 30 de enero de 2024 a la obra de la I.I.E. N° 88100 "Inmaculada Concepción", la Comisión de Control advirtió **que existen defectos que aún no habrían sido subsanados**, conforme se muestra en las imágenes siguientes:

De lo expuesto se desprende que, pese a que el Contrato NEC contempla un plazo de treinta (30) días para la subsanación de Defectos por parte del Contratista, la Comisión de Control advierte que **se ha superado el plazo máximo establecido sin que los defectos sean subsanados**, citando como ejemplo el caso del **Defecto N° 92**, entre otros, en donde han transcurrido cuatrocientos veinte y nueve (429) días sin que el citado defecto fuera subsanado – plazo que se venció el 25 de enero de 2023 – contados desde la notificación realizada al

La cláusula Z45.1 del Contrato NEC establece que, en caso el Contratista no hubiera subsanado el defecto dentro del plazo contractual establecido para dicho fin, corresponde al Gerente del Proyecto calcular el costo para el Contratante que implica tener el defecto subsanado por otras personas, para efectos de deducirlo del primer pago pendiente a favor del Contratista o de la garantía de fiel cumplimiento.

En el caso materia de análisis en el presente, la Comisión de Control advierte que, al haberse vencido el plazo para la subsanación de los defectos, el Gerente del Proyecto debió calcular el costo que implica tener que subsanar los mismos a fin de que dicho monto sea deducido sea deducido del pago o de la indicada garantía al Contratista según lo establece la cláusula Z45.1 mencionada; sin embargo, de la revisión selectiva realizada a la plataforma Aconex, no se advierte deducción alguna efectuada al Contratista por dicho concepto.

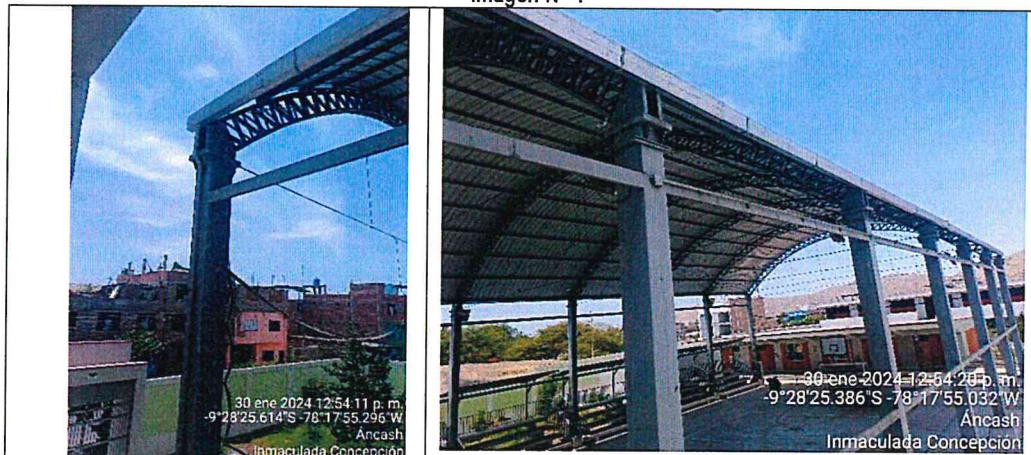
Imagen N° 1

- Se advierte que el drenaje pluvial de la cobertura de la loza deportiva cuenta con una única bajada mediante una tubería de PVC de 2", la cual no contaría con ningún tratamiento ante acción del sol e intemperie.

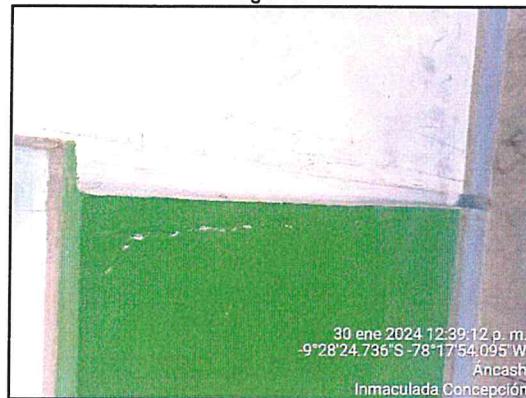
Imagen N° 2

- Se evidencia la existencia de fisuras en muros las cuales se encuentran de forma paralela a las juntas sísmicas, ubicada en las aulas del 2do nivel del módulo P

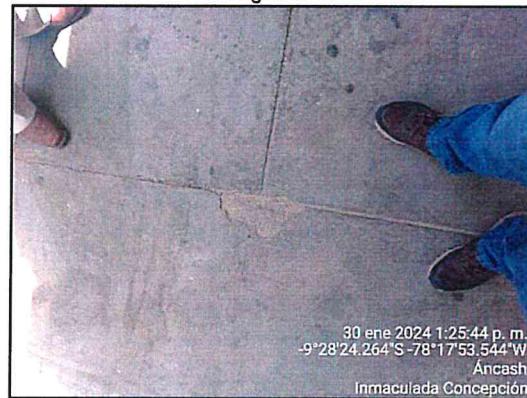
Imagen N° 3

- Se evidencia el deterioro de la superficie del pasadizo del tercer nivel de módulos E y D.

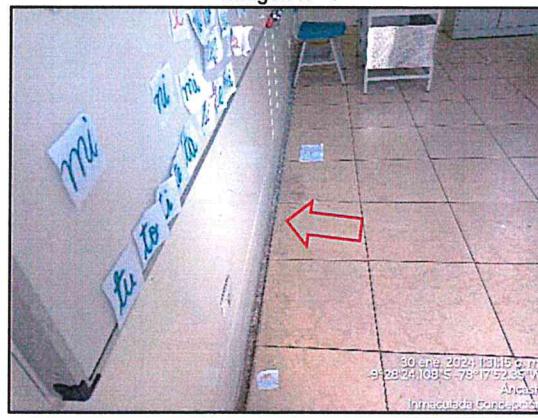
Imagen N° 4

- Durante el recorrido se evidencia la ausencia del sellado de la junta de aislamiento en el interior de aula ubicado entre los módulos X y S de aulas rehabilitadas.

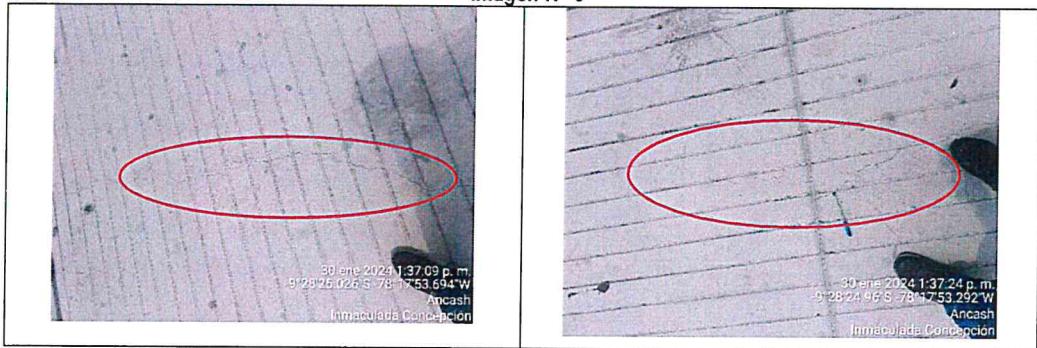
Imagen N° 5

- Se advierte la presencia de fisuras en diversos puntos, dentro de la Institución Educativa, entre ellos, en rampas, veredas y loza.

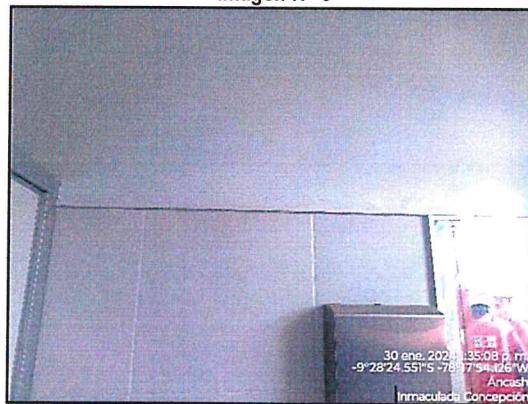
Imagen N° 6

- Se advierte desprendimiento de mayólica (cerámico) en muros SSHH del módulo "P".
