**INFORME DE HITO DE CONTROL**  
**N° 4640-2024-CG/MPROY-SCC**

**CONTROL CONCURRENTE A LA**  
**AUTORIDAD NACIONAL DE INFRAESTRUCTURA**  
**JESÚS MARÍA, LIMA, LIMA**

**“IMPLEMENTACIÓN DEL PAQUETE 3 DE LA CARTERA**  
**EDUCACIÓN QUE SE EJECUTA EN EL MARCO DEL**  
**CONTRATO DE ESTADO A ESTADO”**

**HITO DE CONTROL N° 1 – “PERIODO DE SUBSANACIÓN**  
**DE DEFECTOS IDENTIFICADOS EN LA OBRA DE LA**  
**I.E. N° 1556 “ANGELITOS DE JESÚS” DEL PAQUETE 3 DE**  
**LA CARTERA EDUCACIÓN, AL MES DE ENERO DE 2024”**

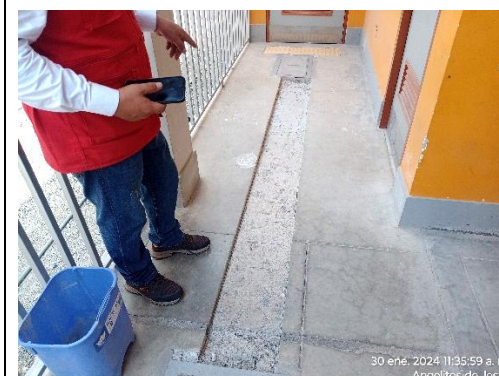
**Foto N° 5:** Vista en donde se aprecia que se encuentra pendiente la ejecución de obras complementarias.

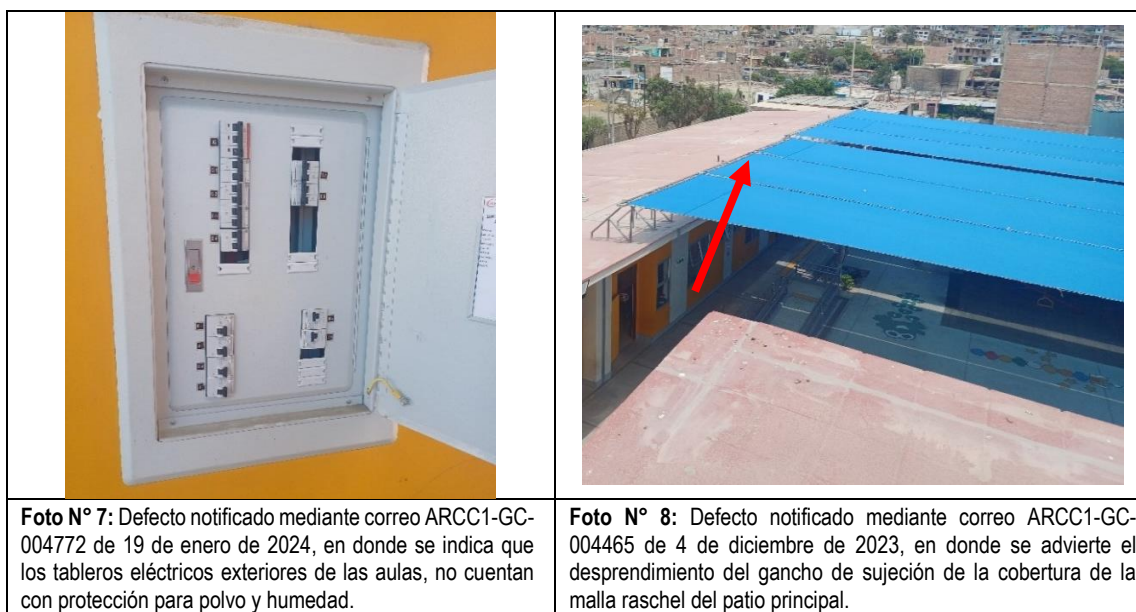
**Fotografías N°s 7 y 8**  
**Defectos detectados en el tablero eléctrico y en la cobertura de la malla raschel de la I.E. N° 1556 “Angelitos de Jesús”**

Ahora bien, producto de la revisión efectuada a la información registrada en la plataforma Aconex, se tiene el **Reporte ARCC-NOD-01** de 4 de diciembre de 2023, mediante el cual el Supervisor de Calidad y SSOMA advirtió el desprendimiento del gancho de sujeción de la cobertura raschel del patio principal; y el **Reporte ANIN-NOD-01-2024** de 15 de enero de 2024, mediante el cual el referido Supervisor también advirtió la falta de protección contra el polvo y humedad en los tableros eléctricos exteriores de las aulas de la citada institución educativa. Dichos defectos fueron comunicados por el Supervisor de Calidad y SSOMA al Contratista mediante las comunicaciones Aconex ARCC1-GC-004465 de 4 de diciembre de 2023 y ARCC1-GC-004772 de 19 de enero de 2024 para su atención correspondiente.

Bajo ese contexto, durante la visita de inspección física realizada el 30 de enero de 2024 a las instalaciones de la obra de la I.E. N° 1556 “Angelitos de Jesús” en compañía del Supervisor de Calidad y SSOMA, la Comisión de Control recorrió las zonas de acceso a los distintos módulos de la institución educativa, advirtiéndose que los tableros eléctricos exteriores de las aulas no cuentan con protección para polvo y humedad, así como el desprendimiento del gancho de sujeción de la cobertura de la malla raschel del patio principal de la institución educativa, conforme se muestra en las imágenes siguientes:

De lo indicado en el párrafo precedente, se advierte que los trabajos de subsanación de los citados defectos no cuentan con los procedimientos de trabajos establecidos en el documento “Procedimiento - Atenciones para la Detección/Subsanación de Defectos”, elaborado por el mismo Contratista; lo cual no permite garantizar la calidad de las actividades ejecutadas y, por ende, su óptimo resultado.

En ese sentido, en la medida en que el 18 de febrero de 2024 el Supervisor de Calidad y SSOMA emitió el Certificado de Defectos que contiene el detalle de todos los defectos no subsanados por el Contratista durante el “periodo de subsanación de defectos”, entre ellos, a los referidos a la falta de protección contra el polvo y humedad de los tableros eléctricos exteriores de las aulas y del desprendimiento del gancho de sujeción de la cobertura raschel del patio principal; corresponde a la ANIN tomar las acciones que estime pertinentes (pruebas, ensayos, entre otros) a efectos de asegurarse que la obra de la I.E. N° 1556 “Angelitos de Jesús” cuente con

instalaciones de calidad, de manera que no se trasladen al usuario final, los costos asociados a eventuales labores de corrección de defectos como, por ejemplo, la colocación de una protección contra el polvo y humedad de los tableros eléctricos exteriores de las aulas; esto en la medida en que, como es sabido, las instituciones educativas cuentan con bajos presupuestos para las respectivas actividades de mantenimiento.

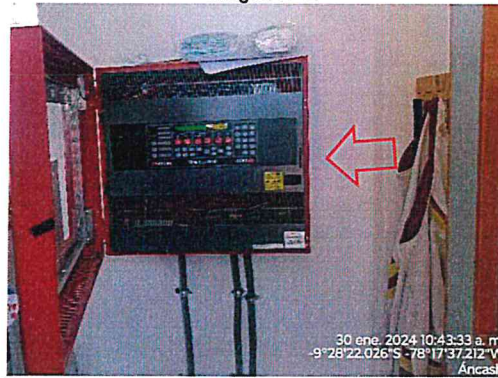
Imagen N° 2

- Se advierte que de la inspección al panel de alarma contra incendio, este no se encuentra operando; al respecto el personal de vigilancia señaló que el mencionado equipo se “apago” hace pocos días.

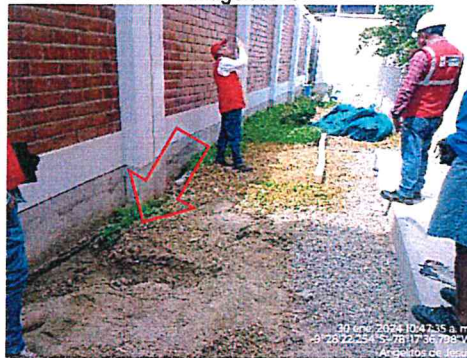
Imagen N° 3

- Se evidencio que el drenaje pluvial de los módulos H e I, Taller de arte y comedor, respectivamente, descargan sobre el jardín ubicado entre dichos módulos y el cerco perimétrico, ocasionando la filtración de agua hacia el vecino colindante, a través de la cimentación del señalado cerco.

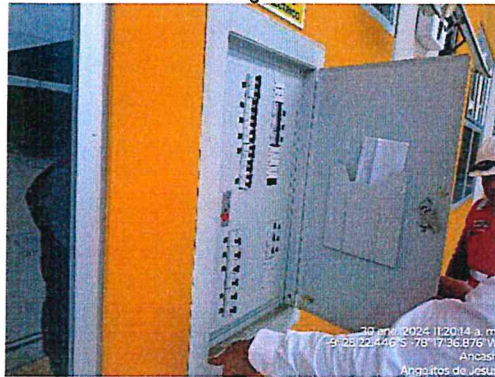
Imagen 5

- Se advierte que los tableros eléctricos no cuentan con el grado de protección IP 54 (Índice de Protección).

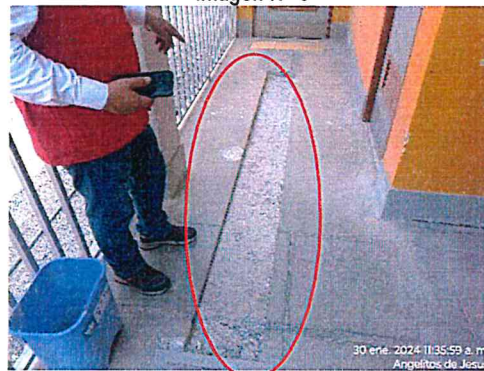
Imagen N° 6

- Durante la inspección no se advirtió la presencia de ningún personal laborando en la subsanación de defectos.

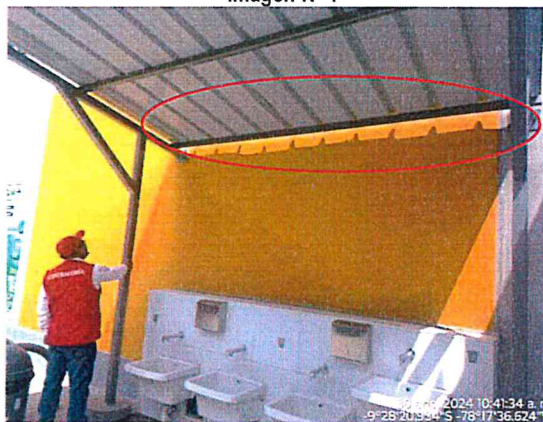
Imagen N° 7

- De la inspección a la batería de lavaderos se evidencio que su cobertura no cuenta con canaleta de drenaje pluvial.
