INFORME DE ORIENTACIÓN DE OFICIO
N° 10821-2024-CG/GRPI-SOO

ORIENTACIÓN DE OFICIO
MUNICIPALIDAD DISTRITAL DE IGNACIO ESCUDERO
IGNACIO ESCUDERO, SULLANA, PIURA

“VERIFICACIÓN DEL CUMPLIMIENTO DE LAS
CONDICIONES DE ACCESIBILIDAD UNIVERSAL EN
ÁREAS DE ATENCIÓN AL PÚBLICO, DE LA
MUNICIPALIDAD DISTRITAL DE IGNACIO ESCUDERO, EN
EL MARCO DE LA NORMA TÉCNICA A.120”

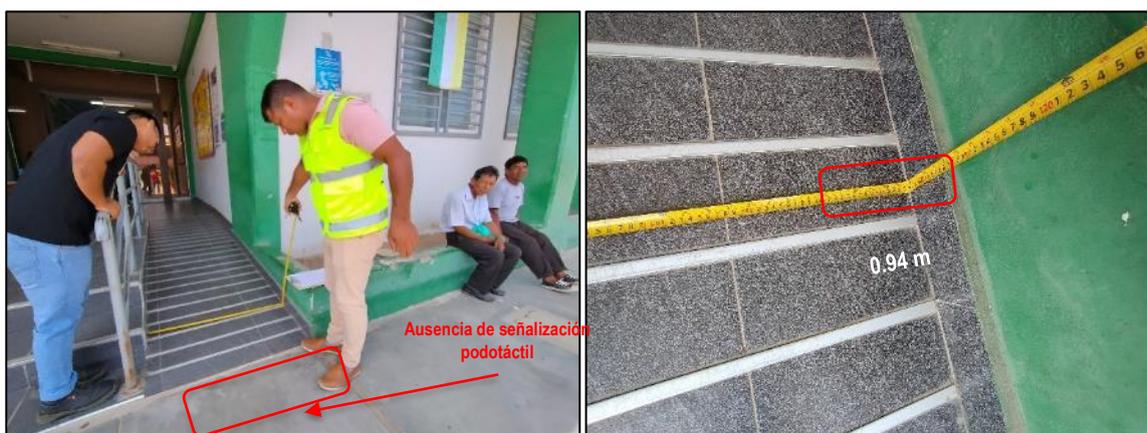
Imágenes n.º 3 y 4

no cumple con las características de diseño respecto al ancho normalizado para el diseño de rampas el cual debería ser de 1.00 m como mínimo, además el ancho de una hoja de la puerta de acceso al área de atención al público no mide 1.00 m como mínimo establecido. Cabe señalar que se quiso abrir la segunda hoja, pero no fue posible porque la llave estaba dañada

Asimismo, no se cumple con la señalización podotáctil², al inicio y final de las rampas y escaleras para advertir el cambio de nivel para las personas con discapacidad para orientar la ruta de los ciudadanos con discapacidad visual, así como alertar de obstáculos o posibles peligros; como se puede observar en las imágenes siguientes:

Rampas de la entidad pública no cumple con el ancho mínimo y con ausencia de señalización podotáctil.

- a) El ancho mínimo de una rampa debe ser de 1.00 m, incluyendo pasamanos y barandas a ambos lados. Las rampas de longitud mayor de 3.00 m deben contar con parapetos o barandas en los lados libres y pasamanos en los lados confinados.

- h) Al inicio y al final de las rampas y escaleras se debe colocar señalización podotáctil de tipo alerta que adviertan del cambio de nivel. Esta señalización podotáctil debe ubicarse en el plano horizontal y abarcar el ancho de la rampa y escalera. (Gráfico 3f). (...)

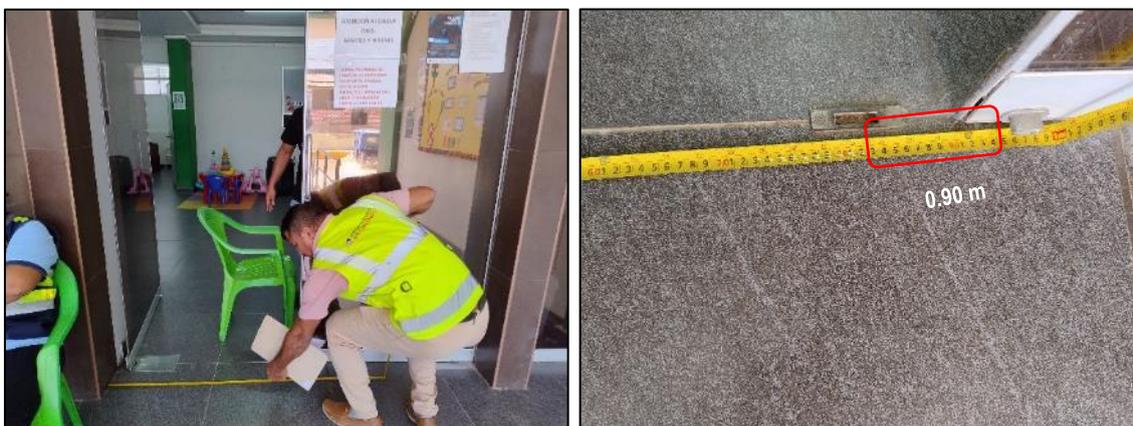
Imágenes n.º 5 y 6

Ancho de puerta de ingreso no cumple con medida mínima.

- b) El ancho mínimo de los vanos de las puertas principales de las edificaciones, donde se presten servicios de atención al público debe ser de 1.20 m. En caso de puertas de dos hojas se debe considerar que una de ellas tenga un ancho mínimo de 1.00 m. Las demás puertas de acceso que correspondan a áreas de atención al público deben tener un ancho mínimo de vano de 1.00 m. De utilizarse puertas automáticas o puertas con dispositivos de cierre controlado debe contar con un sistema de retención y mecanismo contra corte de luz o de emergencias. Si un acceso tiene mecanismo de cierre, se debe disponer de un sistema de control en ambos sentidos de tránsito permanentemente utilizable que permita habilitar el acceso sin dificultad.

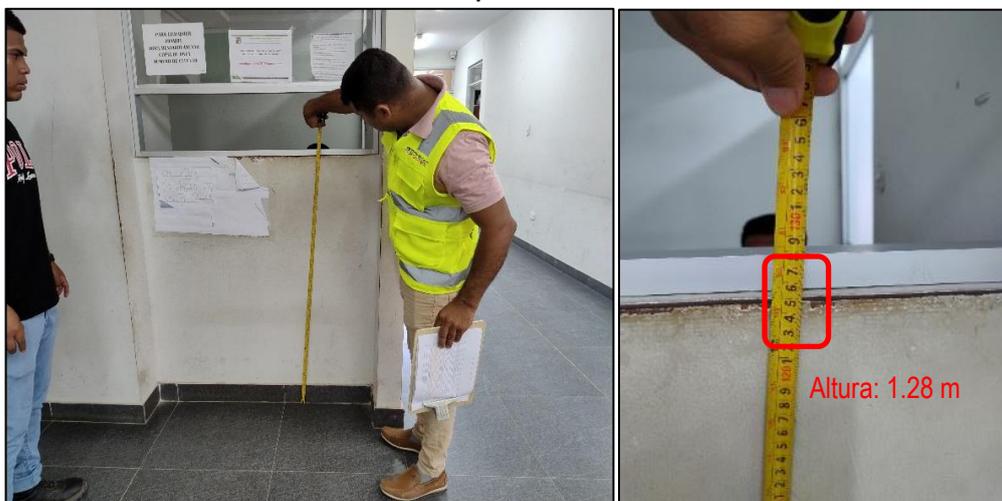
Imágenes n.º 10 y 11

- En las instalaciones de la Entidad no cuenta con mobiliario que cumpla con las características requeridas, conforme se muestra en las imágenes siguientes:

Zona de atención al público no cumple con las condiciones que permitan la atención para personas con discapacidad.

Es de precisar que la Entidad debe habilitar como mínimo, una de las ventanillas de atención al público³, que permita la atención de personas en silla de ruedas, de talla baja, niños y niñas.

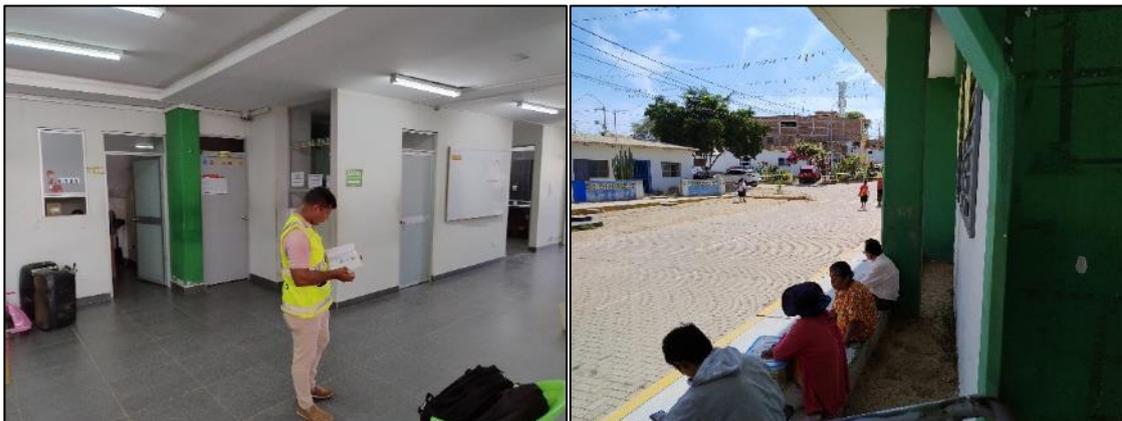
Imágenes n.º 13 y 14

- Además, se identificó que las instalaciones de la Entidad no poseen una zona de espera para la atención al público, las personas esperan en el sardinel exterior, conforme se muestra en las imágenes siguientes:

Zona de atención al público carece de zona de espera

En edificaciones de atención al público debe existir zonas de espera⁴ cada 50.00 m como máximo y deben disponer de mobiliario con las condiciones de diseño detallados en este artículo. El mobiliario no debe invadir el ancho de la circulación y evacuación

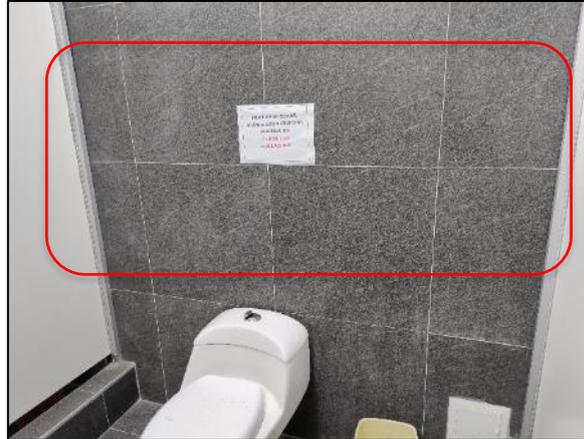
- De la veeduría de control social realizada, se identificó que las paredes de los módulos para el uso de las personas con discapacidad no cuentan con barras de apoyo tubulares o agarraderas que permitan el uso del inodoro, tal como se muestra en las siguientes imágenes:

Imagen n.º 16
Falta de barras de apoyo o agarraderas en el cubículo para personas con discapacidad

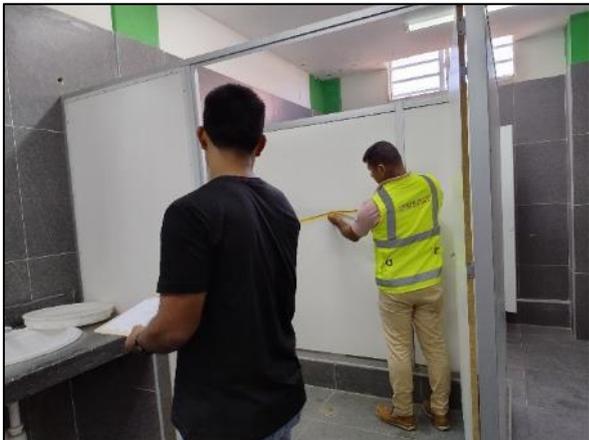
Imágenes n.º 17, 18, 19 y 20
El espacio para el inodoro no cuenta con las medidas mínimas

El cubículo para inodoro debe tener dimensiones mínimas de 1.50 m x 2.00 m y debe estar debidamente señalizado con el símbolo internacional de accesibilidad.

Se debe contemplar al menos un espacio, que permita la aproximación lateral de un usuario en silla de ruedas⁵.

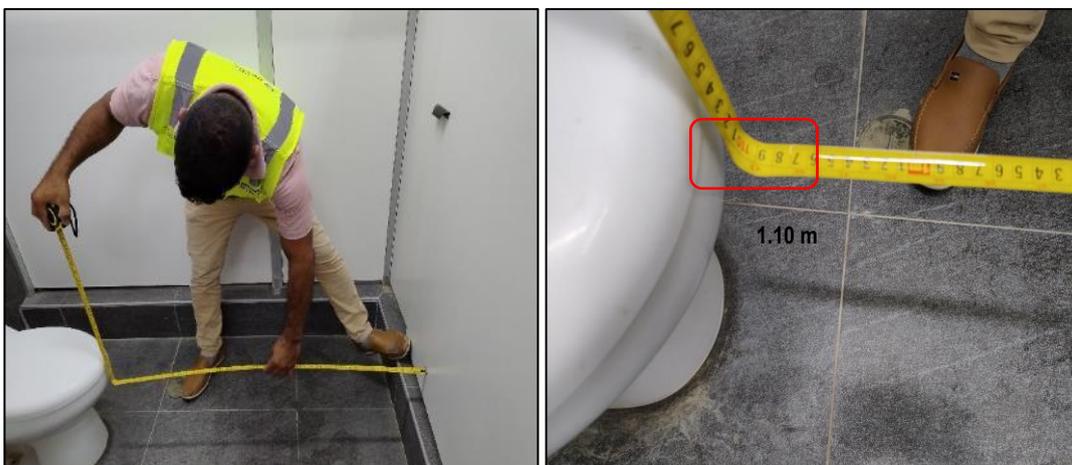
Imágenes n.º 21 y 22
El espacio para el inodoro no permite un espacio que permita el giro de una silla de ruedas

- a) Las dimensiones interiores y la distribución de los aparatos sanitarios deben contemplar un área con diámetro de 1.50 m. que permita el giro de una silla de ruedas en 360°.
- b) La puerta de acceso debe tener un ancho libre mínimo de 0.90 m. y puede abrir hacia el exterior, hacia el interior o ser corrediza, siempre que quede libre un diámetro de giro de 1.50 m

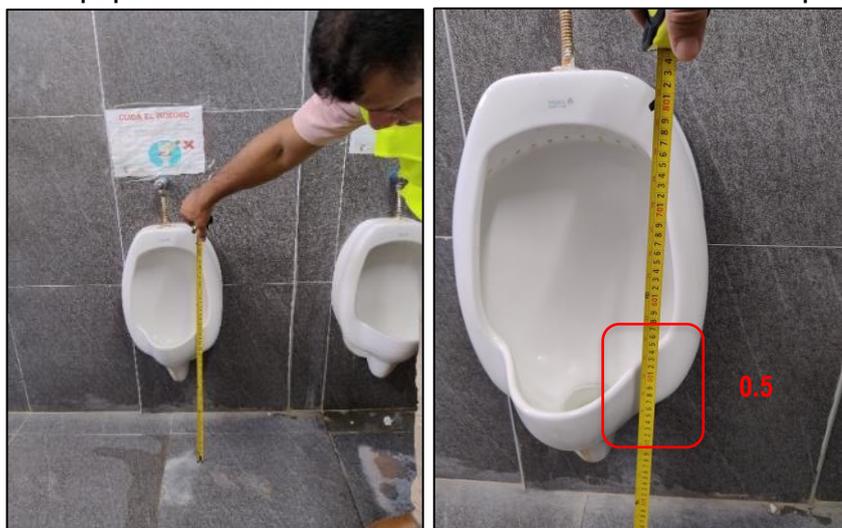
- Además, se identificó que las paredes del urinario no cuentan con barras de apoyo tubulares verticales en ambos lados, asimismo, el urinario del tipo pesebre no está instalada a una altura máxima de 0.40 m sobre el piso, conforme se muestra en las imágenes siguientes:

Imágenes n.º 24 y 25
Urinario de la entidad no cuenta con barras de apoyo tubulares verticales en ambos lados y el urinario del tipo pesebre no está instalada a una altura máxima de 0.40 m sobre el piso

Para el caso de los urinarios deben ser del tipo pesebre⁶ o colgados de la pared. Además, se debe instalar barras de apoyo tubulares verticales.

a) Los urinarios deben ser del tipo pesebre o colgados de la pared. Deben estar provistos de un borde proyectado hacia el frente a no más de 0.40 m de altura sobre el piso, dejando un espacio libre de obstáculos con una altura de 0.25 m desde el piso hasta el borde inferior y con una profundidad mínima de 0.15 m. (Gráficos 9a y 9b)

c) Se debe instalar barras de apoyo tubulares verticales de diámetro entre 32 mm y 51 mm, en ambos lados del urinario y, a 0.30 m de su eje, fijados en el piso o pared posterior. En caso se ancle al piso, la superficie superior debe estar a una altura de 0.70 m y los que se anclan a la pared se instalan entre 0.70 m y 1.30 m. (Gráficos 9a, 9b, 9c, 9d y 9e)

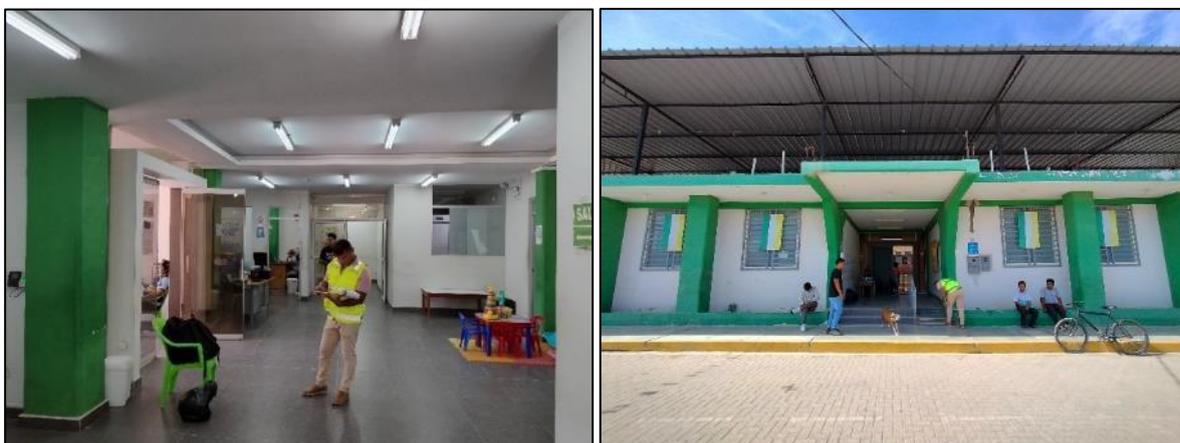
Imágenes n.° 27 y 28

Durante la veeduría de control social se verificó que en el área de atención al público de la entidad no se cuenta con señaléticas y avisos que indican los nombres de los ambientes en los cuales se brinda atención a Personas con Discapacidad.

En la parte exterior del inicio de la entrada al área de atención al público no se visualiza algún tipo de señalética y/o aviso que indiquen que se brinda la atención a personas con discapacidad, de igual modo en la parte del área de atención al público la entidad no cuenta con señaléticas para la atención a personas con discapacidad.

No se evidencia alguna señalética para personas con discapacidad.

De acuerdo a la seguridad y señalización para accesibilidad universal, las señaléticas y avisos deben contener información del número de piso, nombres de ambientes, los mismos que deben estar en escritura braille u otro formato alternativo de comunicación, entre otros requisitos señalados en la Norma Técnica A120 Accesibilidad Universal.

a) Las señaléticas y avisos deben contener información del número de piso, nombres de ambientes, los mismos que deben estar en escritura braille u otro formato alternativo de comunicación.

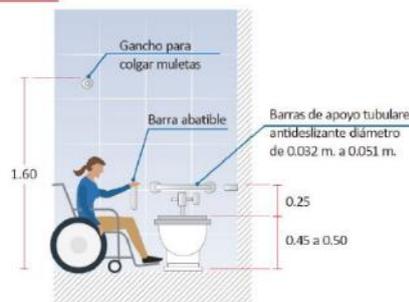
Gráfico 8d

- c) Se debe contemplar al menos un espacio de transferencia lateral y paralelo al inodoro, de 0.80 m de ancho por 1.20 m de largo, como mínimo, que permita la aproximación lateral de un usuario en silla de ruedas.
- d) Los inodoros se deben instalar con la tapa del asiento a una altura entre 0.45 m y 0.50 m, medido desde el nivel de piso terminado. Las barras de apoyo tubulares, se colocan en los muros colindantes al inodoro y a una altura de 0.25 m por encima del nivel de la tapa del asiento del inodoro, medidos hasta el eje de la barra. (Gráfico 8d)
