INFORME DE ORIENTACIÓN DE OFICIO
N° 10827-2024-CG/GRPI-SOO

ORIENTACIÓN DE OFICIO
MUNICIPALIDAD DISTRITAL DE QUERECOTILLO
QUERECOTILLO, SULLANA, PIURA

**“VERIFICACIÓN DEL CUMPLIMIENTO DE LAS
CONDICIONES DE ACCESIBILIDAD UNIVERSAL EN
ÁREAS DE ATENCIÓN AL PÚBLICO, DE LA
MUNICIPALIDAD DISTRITAL DE QUERECOTILLO, EN EL
MARCO DE LA NORMA TÉCNICA A.120”**

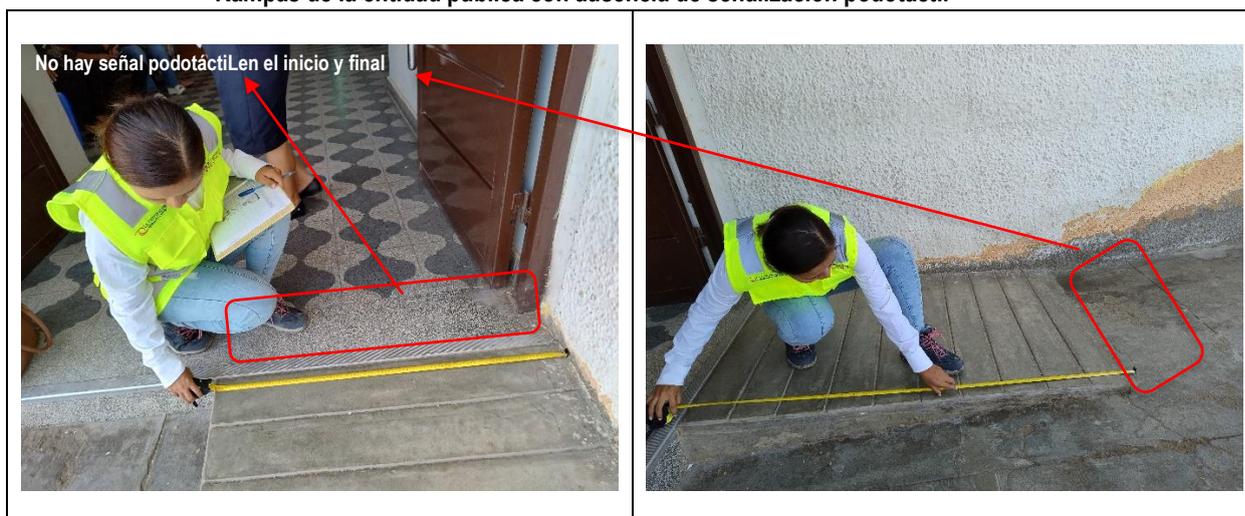
Imagen n.º 1 y 2
Rampas de la entidad pública con ausencia de señalización podotáctil

De la verificación efectuada por los Monitores Ciudadanos de Control conjuntamente con el representante de la Entidad, se identificó que, la infraestructura de ingreso y circulación para los usuarios con discapacidad, no cumple con las características de diseño, puesto que no se cumple con la señalización podotáctil², al inicio y final de las rampas y escaleras para advertir el cambio de nivel para las personas con discapacidad para orientar la ruta de los ciudadanos con discapacidad visual, así como alertar de obstáculos o posibles peligros; como se puede observar en las imágenes siguientes:

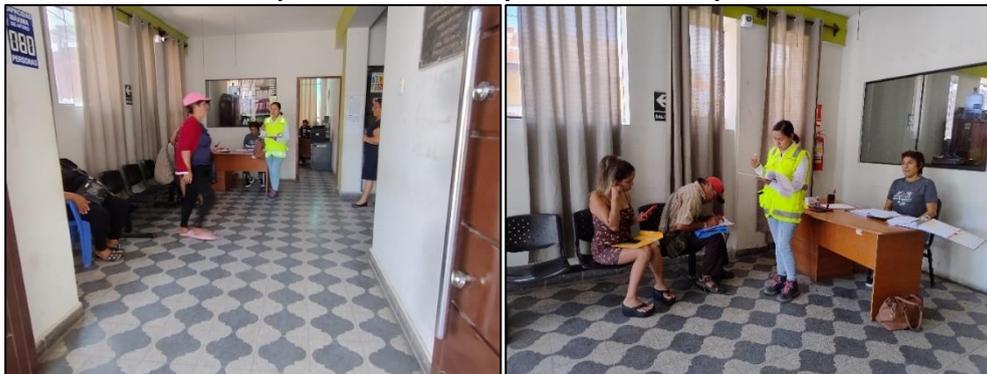
Imagen n.º 3 y 4

De la visita realizada por los Monitores Ciudadanos de Control, se pudo identificar que en las instalaciones de la entidad se tiene una zona de espera para la atención al público, sin embargo, esta no cuenta con priorización de espacios reservados para personas con discapacidad, conforme se muestra en las imágenes siguientes:

Zona de atención al público carece de espacios reservados para silla de ruedas

La Entidad al poseer dentro de su infraestructura una zona de espera para atención al público, esta debe contar con un espacio reservado para silla de ruedas³.

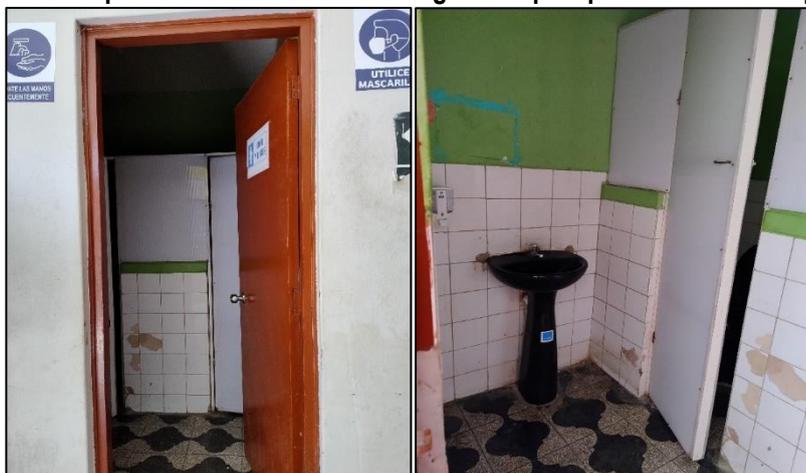
Imagen n.º 5 y 6

Al respecto, los Monitores Ciudadanos de Control, identificaron que la entidad no cuenta con servicios higiénicos para personas con discapacidad, ni de uso exclusivo ni mixtos; cabe de señalar que, en las edificaciones cuyo número de ocupantes demande servicios higiénicos, por lo menos un inodoro, un lavatorio y un urinario de la dotación, en cada nivel o piso de la edificación, deben ser accesibles para las personas con discapacidad y/o personas con movilidad reducida⁴, conforme se muestra en las imágenes siguientes:

Zona de atención al público carece de servicios higiénicos para personas con discapacidad

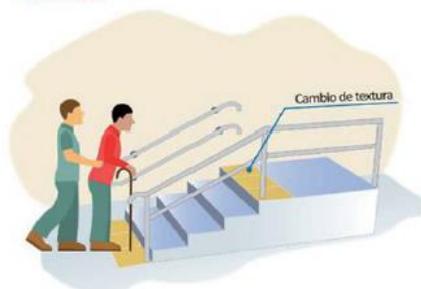
Gráfico 3f

- h) *Al inicio y al final de las rampas y escaleras se debe colocar señalización podotáctil de tipo alerta que adviertan del cambio de nivel. Esta señalización podotáctil debe ubicarse en el plano horizontal y abarcar el ancho de la rampa y escalera. (Gráfico 3f). (...)*

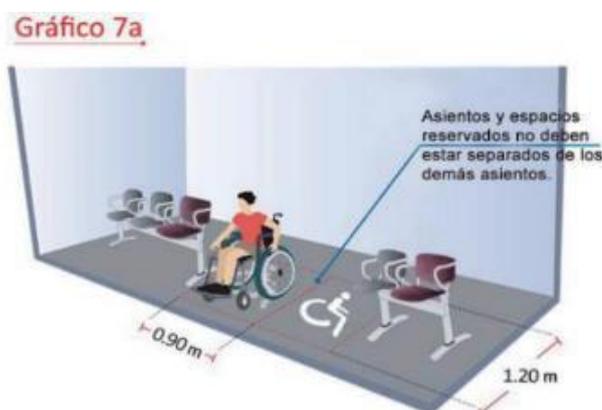
- Se debe habilitar, como mínimo, una de las ventanillas de atención al público, mostradores o cajas registradoras, con un ancho mínimo de 0.80 m y una altura máxima de 0.80 m, considerando un espacio libre de obstáculos en la parte inferior, con una altura mínima de 0.75 m y una profundidad mínima de 0.40 m que permita la atención de personas en silla de ruedas, de talla baja, niños y niñas. De contar con módulos de boletería automáticos, estos deben considerar los mismos criterios de diseño y en formato alternativo de comunicación.
- Las zonas de espera deben contar con un espacio reservado para silla de ruedas de 0.90 m por 1.20 m, debidamente señalizado horizontal y verticalmente. Los asientos y espacios reservados no deben estar separados de los demás asientos y por lo menos uno debe encontrarse ubicado a lado de un asiento de espera. (Gráfico 7a). (...)
