INFORME DE VISITA DE CONTROL
N° 3976-2024-CG/GRLA-SVC

OPERATIVO DE VISITA DE CONTROL
BUEN INICIO DEL AÑO ESCOLAR 2024

INSTITUCIÓN EDUCATIVA N.° 10793
UNIDAD DE GESTIÓN EDUCATIVA LOCAL LAMBAYEQUE
GERENCIA REGIONAL DE EDUCACIÓN LAMBAYEQUE
REGIÓN LAMBAYEQUE

**“INSTRUMENTOS DE GESTIÓN ESCOLAR, INFRAESTRUCTURA,
SERVICIOS BÁSICOS Y ACCESIBILIDAD EN LAS IIEE PÚBLICAS
DE NIVELES PRIMARIA Y SECUNDARIA DE EDUCACIÓN BÁSICA
REGULAR”**

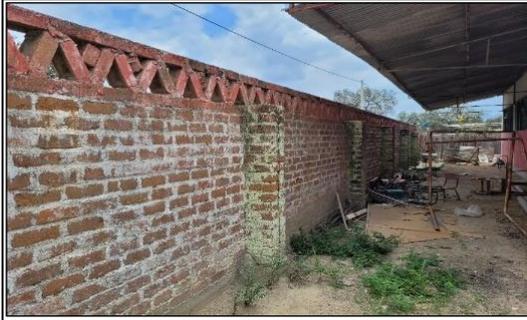
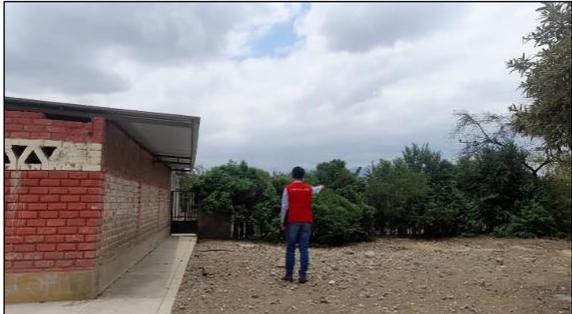
Imágenes n.ºs 1 y 2
Cerco perimétrico requiere sustitución

<p>En las vistas fotográficas se observa parte del cerco perimétrico de ladrillo (parte lateral izquierdo del local educativo); así también, precisar que la I.E. se encuentra delimitada por los muros de algunos ambientes y también mediante cerco vivo (parte lateral derecha y parte posterior). En relación al cerco de ladrillo, éste no cuenta con elementos de concreto armado que permitan un confinamiento de los elementos de albañilería, siendo que su estado situacional requiere en algunos tramos ser reparados o sustituidos.</p>

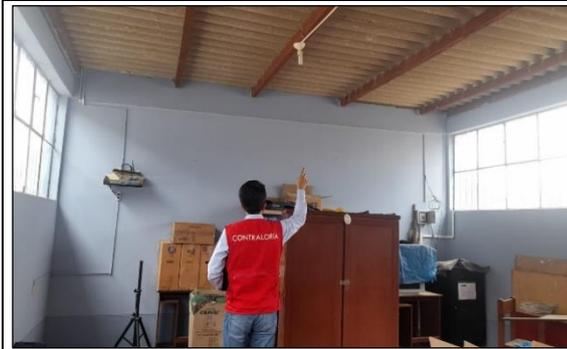
Imagen n.º 3
Techos no garantizan las condiciones de confort y seguridad para los alumnos y profesores

En la imagen se aprecia que, los elementos utilizados en la cobertura liviana de las aulas y otros ambientes, son calaminas de material asbesto cemento, cuyo uso se encuentra prohibido, de conformidad con lo establecido en el Reglamento de la Ley n.º 29662, aprobada con Decreto Supremo n.º 028-2014-SA, publicada el 19 de noviembre de 2017, Ley que prohíbe el asbesto anfíboles y regula el uso de asbesto crisotilo.

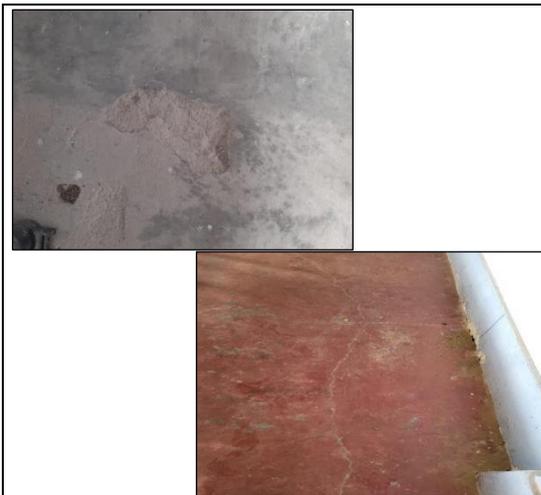
Imágenes n.ºs 4 y 5
Pisos de los ambientes requieren mantenimiento y/o sustitución de los pisos

De las imágenes se puede observar, que los pisos de los ambientes que comprende la I.E, presentan fisuras, y en algunos casos, desprendimiento de concreto a nivel de acabado de falso piso; siendo necesario su mantenimiento o sustitución.

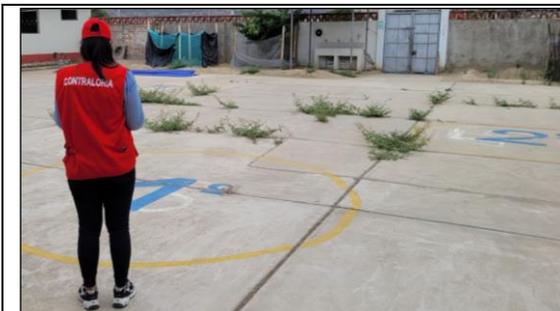
Imagen n.º 6
Losa deportiva requiere mantenimiento o sustitución de los pisos

De la evaluación del estado situacional de la losa deportiva, se evidenció que algunos paños de concreto simple, se encuentran fisurados, e incluso algunos de ellos presentan desniveles a partir de las fisuras en mención.

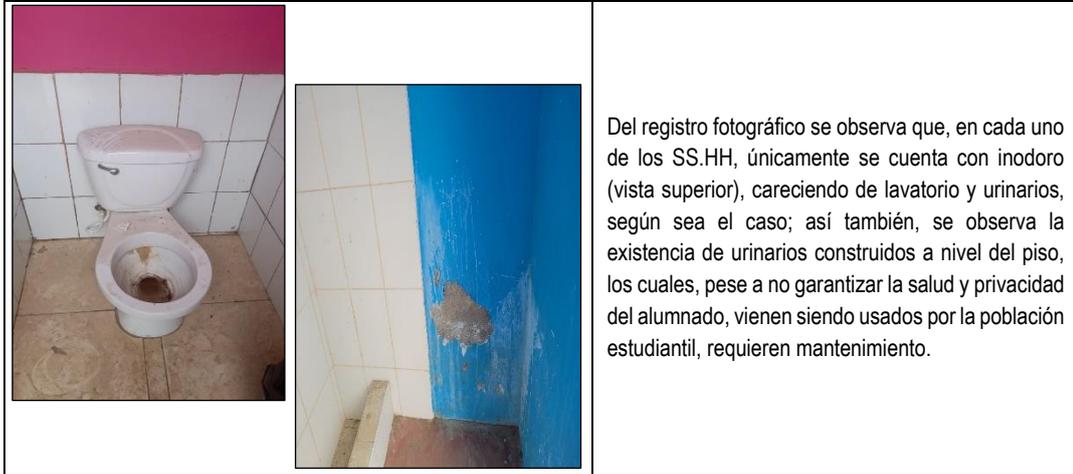
Imagen n.º 6
Servicios higiénicos requieren mantenimiento o sustitución

Del registro fotográfico se observa que, en cada uno de los SS.HH, únicamente se cuenta con inodoro (vista superior), careciendo de lavatorio y urinarios, según sea el caso; así también, se observa la existencia de urinarios contruidos a nivel del piso, los cuales, pese a no garantizar la salud y privacidad del alumnado, vienen siendo usados por la población estudiantil, requieren mantenimiento.

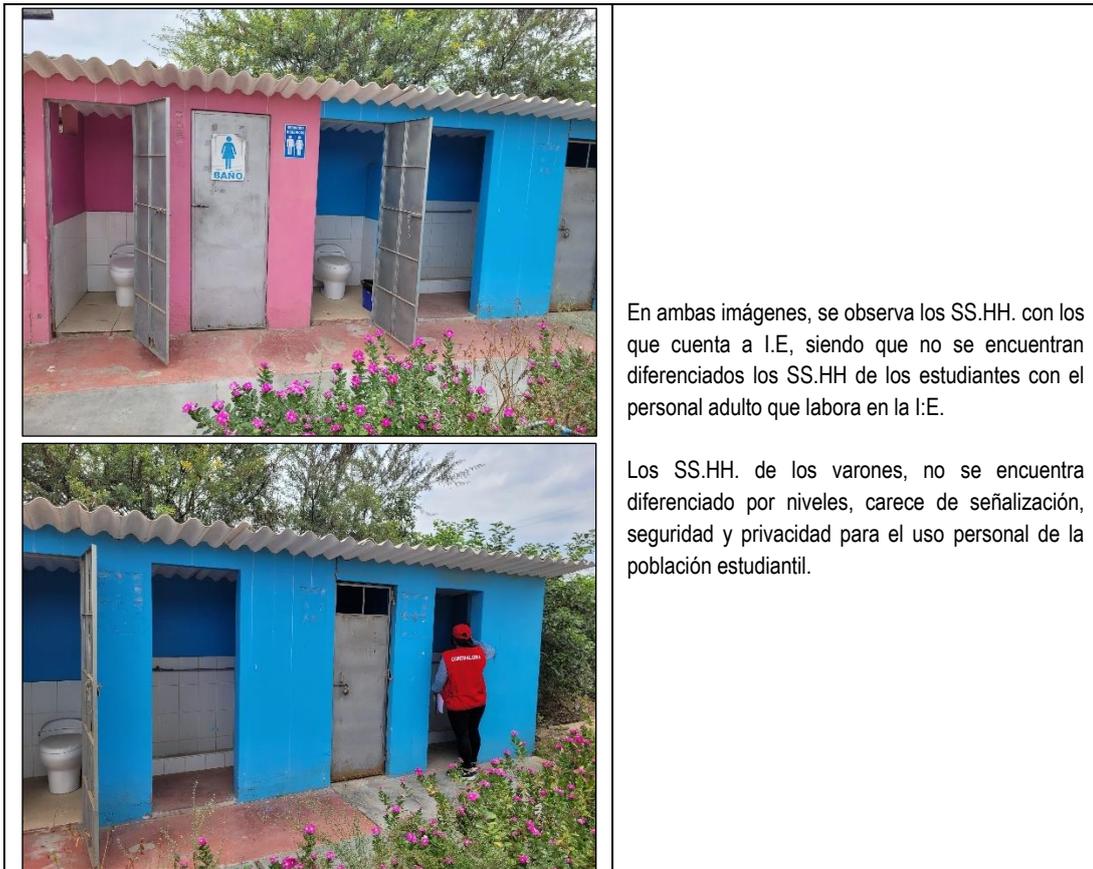
Imágenes n.ºs 7 y 8
Servicios higiénicos requieren mantenimiento o sustitución

En ambas imágenes, se observa los SS.HH. con los que cuenta a I.E, siendo que no se encuentran diferenciados los SS.HH. de los estudiantes con el personal adulto que labora en la I.E.

Los SS.HH. de los varones, no se encuentra diferenciado por niveles, carece de señalización, seguridad y privacidad para el uso personal de la población estudiantil.

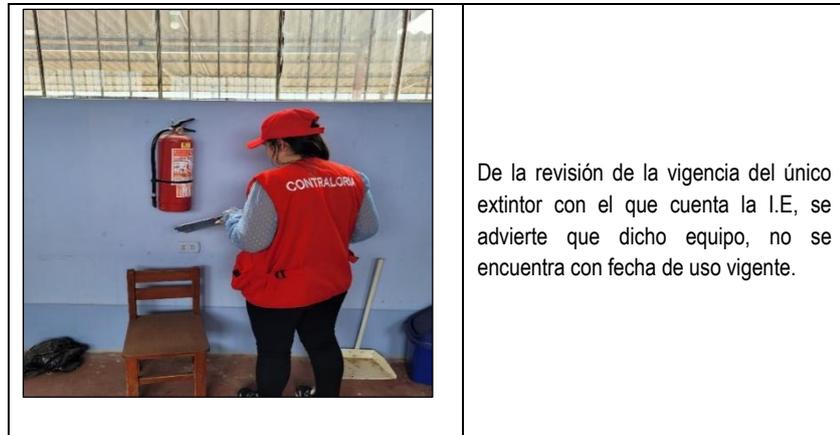
Imagen n.º 9

Extintor no se encuentra con fecha vigente

De la revisión de la vigencia del único extintor con el que cuenta la I.E, se advierte que dicho equipo, no se encuentra con fecha de uso vigente.
