INFORME DE VISITA DE CONTROL **N°4010-2024-CG/GRLA-SVC**

OPERATIVO DE VISITA DE CONTROL
BUEN INICIO DEL AÑO ESCOLAR 2024

INSTITUCIÓN EDUCATIVA N.º 11538 PATIVILCA
UNIDAD DE GESTIÓN EDUCATIVA LOCAL FERREÑAFE,
GERENCIA REGIONAL DE EDUCACIÓN LAMBAYEQUE,
REGIÓN LAMBAYEQUE

**“INSTRUMENTOS DE GESTIÓN, INFRAESTRUCTURA, SERVICIOS
BÁSICOS Y ACCESIBILIDAD EN LAS IIEE PÚBLICAS DE NIVELES
PRIMARIA Y SECUNDARIA DE EDUCACIÓN BÁSICA REGULAR”**

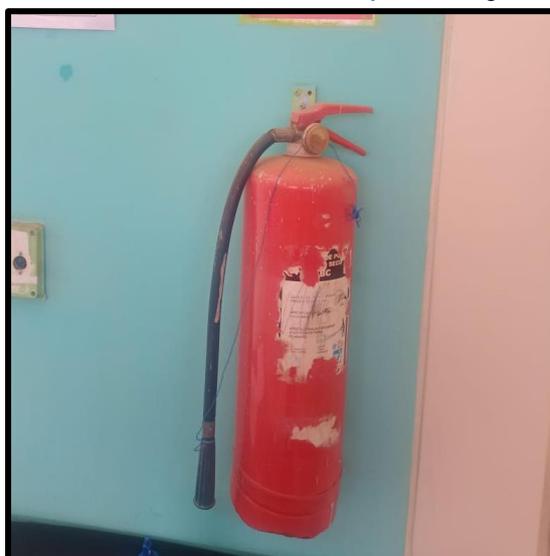
Imagen n.º 2

Pregunta	Hecho advertido
7 (Acta 2)	Carencia de protección solar en lozas deportivas
16 (Acta 2)	Extintores sin vigencia

Extintor instalado carece de descripción de vigencia

Los extintores portátiles deben mantenerse correctamente cargados, en condiciones operativas, y estar colocados en sus lugares designados durante todo el tiempo mientras no están siendo usados.

9.1.9 Tarjetas, rótulos o etiquetas:

9.1.9.1 Los rótulos o etiquetas destinadas para registrar el mantenimiento y/o recarga no deben ser colocados en la parte frontal del extintor.

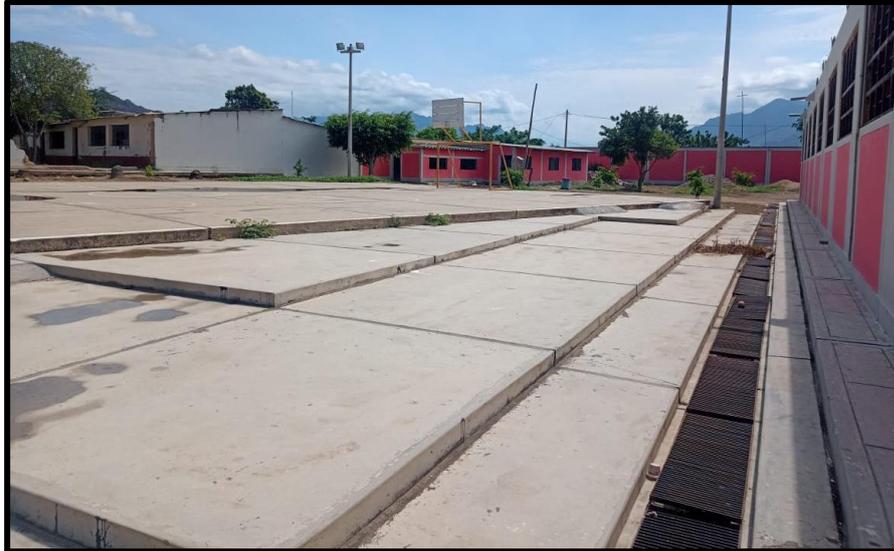
Imagen n.º 3
Losa deportiva no cuenta con protección solar

Los centros educativos deben contar con zonas protegidas para actividades al aire libre, las mismas que son fiscalizadas por el Ministerio de Educación.”

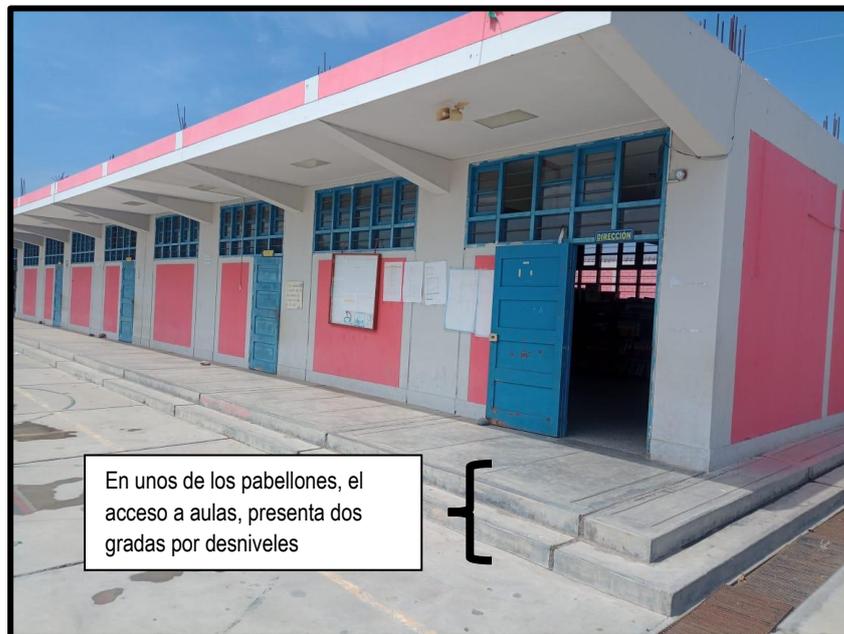
Pregunta	Hecho advertido
3 (Acta 4)	Falta de Certificado de Inspección Técnica de Seguridad en Edificaciones (ITSE)
10 (Acta 4)	En las rutas de desplazamiento hacia las aulas u otros ambientes que puedan acceder los estudiantes, no se cuenta con rampas que faciliten el acceso en los cambios de nivel
14 (Acta 4)	La IE no cuenta como mínimo con un (01) SSHH para Personas con Discapacidad

Imagen n.º 4
Ruta de acceso a aulas, presenta desniveles en vereda

- a) Los pisos de los accesos deberán estar fijos, uniformes y tener una superficie con materiales antideslizantes.*
- b) Los pasos y contrapasos de las gradas de escaleras, tendrán dimensiones uniformes (...)*

- a) El ingreso a la edificación deberá ser accesible desde la acera correspondiente. En caso de existir diferencia de nivel, además de la escalera de acceso debe existir una rampa.*
- b) El ingreso principal será accesible, entendiéndose como tal al utilizado por el público en general. En las edificaciones existentes cuyas instalaciones se adapten a la presente Norma, por lo menos uno de sus ingresos deberá ser accesible.*
- c) Los pasadizos de ancho menor a 1.50 m. deberán contar con espacios de giro de una silla de ruedas de 1.50 m. x 1.50 m., cada 25 m. En pasadizos con longitudes menores debe existir un espacio de giro.*
