**INFORME DE VISITA DE CONTROL**  
**N° 4014-2024-CG/GRLA-SVC**

**UNIDAD DE GESTIÓN EDUCATIVA LOCAL LAMBAYEQUE**  
**GERENCIA REGIONAL DE EDUCACIÓN LAMBAYEQUE**  
**REGIÓN LAMBAYEQUE**

**I.E. N.° 11223**

**“INSTRUMENTOS DE GESTIÓN ESCOLAR, INFRAESTRUCTURA,  
SERVICIOS BÁSICOS Y ACCESIBILIDAD EN LAS IIEE PÚBLICAS  
DE NIVELES PRIMARIA Y SECUNDARIA DE EDUCACIÓN BÁSICA  
REGULAR”**

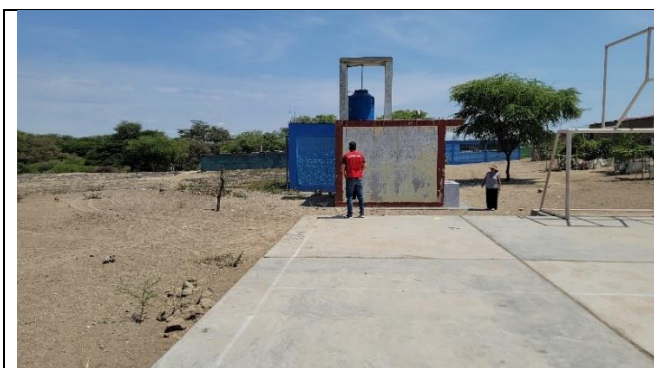
**Imagen n.° 1**  
**Inexistencia de cerco perimétrico**

En la imagen se aprecia que, la I.E. no cuenta con cerco perimétrico.

| VISITA DE CONTROL | | | |
|---|---|---|---|
| 2 | ¿Cuál es el estado del cerco perimétrico?<br>a) En buen estado<br>b) Requiere mantenimiento<br>c) Requiere sustitución<br>d) La IE no tiene cerco perimétrico<br>Nota(s):<br>- Buen estado: recibió mantenimiento o no precisa ser reparado ni sustituido.<br>- Requiere mantenimiento: Como resane y pintado de muros<br>- Requiere sustitución: Debido a paredes que presentan filtraciones, fisuras o grietas. | d) | |

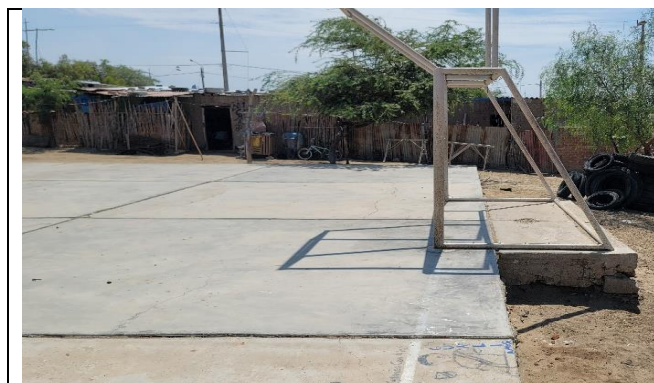
**Imagen n.° 2**  
**Losa deportiva requiere mantenimiento y/o sustitución de los paños.**

En esta imagen se puede observar, que los paños de la losa deportiva de la I.E., presentan fisuras, y en algunos casos desgaste de la capa superficial de concreto; asimismo, el terreno del perímetro de la losa requiere nivelación.

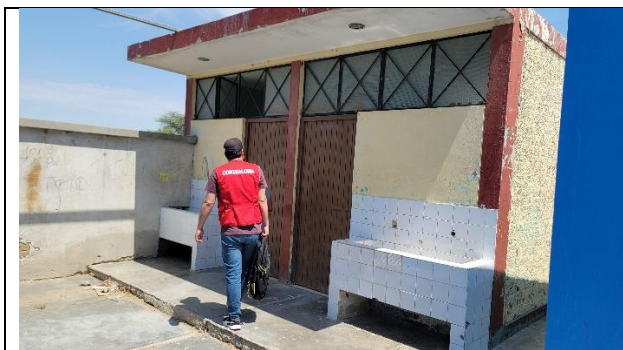
**Imagen n.º 3**  
**Servicios higiénicos requieren mantenimiento o sustitución**

En esta imagen se observa los bebederos en la parte exterior de los SS.HH de los alumnos y alumnas, a los cuales les falta accesorios (llaves de agua).

| 11 | ¿Cuál es el estado de los servicios higiénicos?<br>a) Todos están en buenas condiciones<br>b) Al menos uno requiere mantenimiento o sustitución<br>c) Todos requieren sustitución<br>Nota(s):<br>- Buenas condiciones: operativos, recibieron mantenimiento o no precisan ser reparados ni sustituidos.<br>- Sólo requiere mantenimiento: cambio de accesorios.<br>- Requiere sustitución: Debido a que están deteriorados presentan filtraciones, flujos o grietas. | b) | REQUIEREN CAMBIO DE ACCESORIOS |

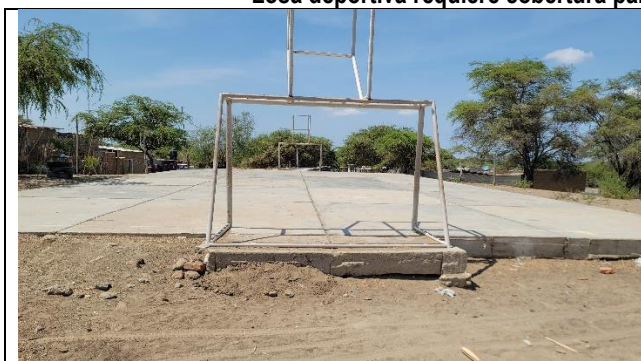
**Imagen n.° 4**

**Losa deportiva requiere cobertura para protección contra la radiación solar.**

En esta imagen se aprecia, que las áreas abiertas de la I.E., no cuentan con protección contra la radiación solar.

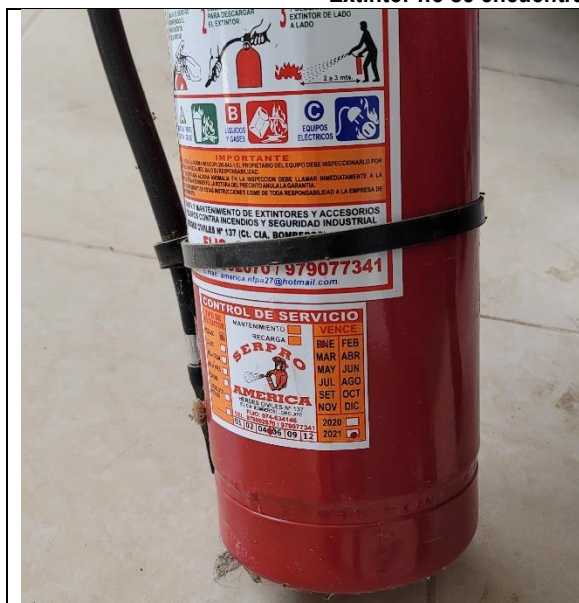
**Imagen n.º 5**  
**Extintor no se encuentra con fecha vigente**

De la revisión de la vigencia de los 2 extintores con los que cuenta la I.E., se advierte que dichos equipos, no se encuentran con fecha de uso vigente, siendo su fecha de vencimiento enero de 2021, asimismo uno de los equipos se encontraba apoyado en el suelo.

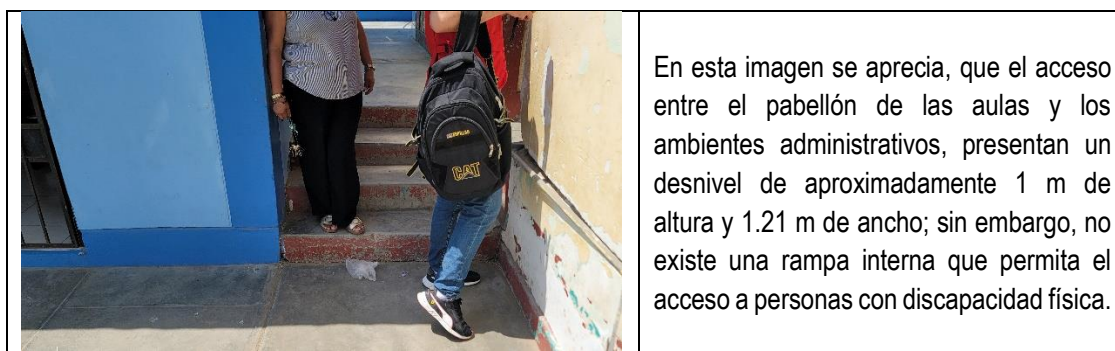
### Imagen n.° 6

#### Desnivel hacia el pabellón de aulas sin contar con rampa de acceso
