**INFORME DE VISITA DE CONTROL**  
**N° 4009-2024-CG/GRLA-SVC**

**OPERATIVO DE VISITA DE CONTROL**  
**BUEN INICIO DEL AÑO ESCOLAR 2024**

**INSTITUCIÓN EDUCATIVA N° 10933**  
**AURELIO GARCÍA Y GARCÍA**  
**UNIDAD DE GESTIÓN EDUCATIVA LOCAL LAMBAYEQUE**  
**GERENCIA REGIONAL DE EDUCACIÓN LAMBAYEQUE**  
**REGIÓN LAMBAYEQUE**

**“INSTRUMENTOS DE GESTIÓN ESCOLAR, INFRAESTRUCTURA,  
SERVICIOS BÁSICOS Y ACCESIBILIDAD EN LAS IIEE PÚBLICAS  
DE NIVELES PRIMARIA Y SECUNDARIA DE EDUCACIÓN BÁSICA  
REGULAR”**

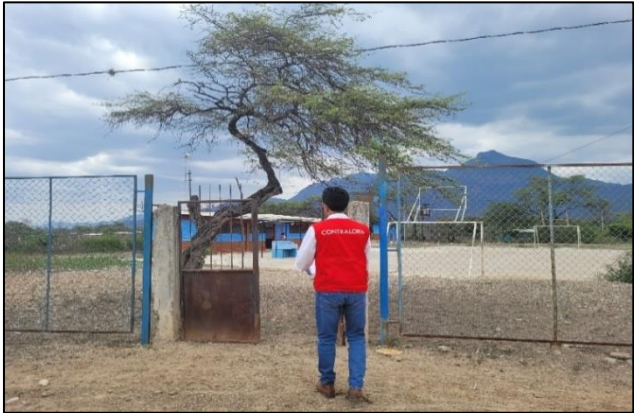
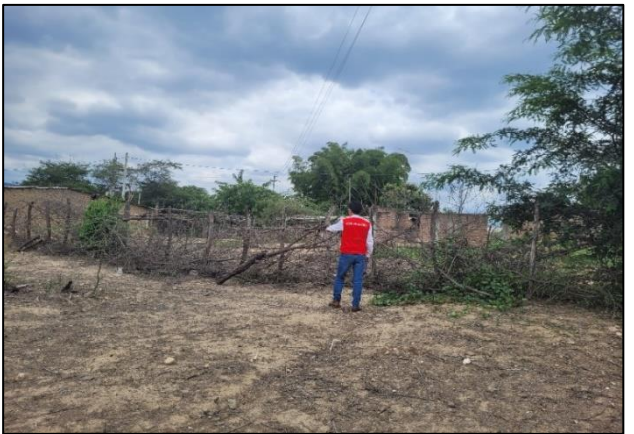
**Imágenes n.ºs 1 y 2**  
**Cerco perimétrico requiere sustitución**

| | <p>La I.E se encuentra delimitada por un cerco perimétrico de malla metálica (en malas condiciones) y cerco vivo; siendo que, el cerco perimétrico de malla metálica se encuentra instalado en la parte frontal del local educativo; en tanto que el cerco vivo delimita los lados restantes, con lo cual es posible el libre acceso de los moradores del centro poblado.</p> |

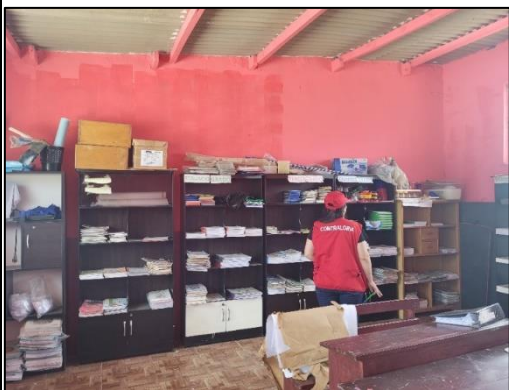
**Imagen n.º 3**  
**Pared de aula requiere mantenimiento o sustitución**

| | <p>En la imagen se observa que uno de los muros de un ambiente de un aula de la I.E presenta fisuras, siendo necesario su evaluación, a fin de determinar su mantenimiento o sustitución.</p> |

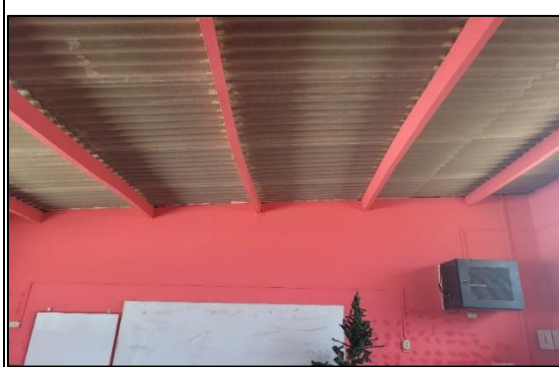
**Imagen n.º 4**  
**Techos no garantizan las condiciones de confort y seguridad para los alumnos y profesores**

En la imagen se aprecia que, los elementos utilizados en la cobertura liviana de las aulas, son calaminas de material asbesto cemento, cuyo uso se encuentra prohibido por considerarse cancerígenos, de conformidad con lo establecido en el Reglamento de la Ley n.º 29662, aprobada con Decreto Supremo n.º 028-2014-SA, publicada el 19 de noviembre de 2017, Ley que prohíbe el asbesto anfíboles y regula el uso de asbesto crisotilo.

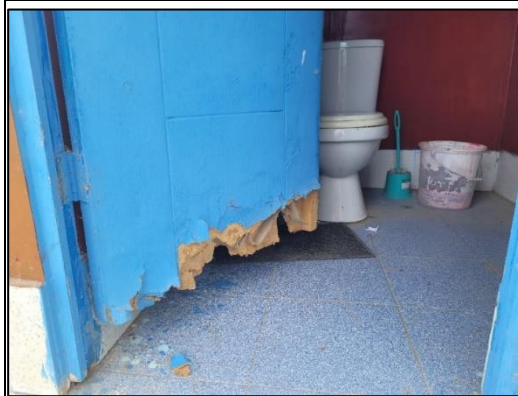
**Imagen n.º 5**  
**Servicios higiénicos requieren mantenimiento o sustitución**

En la imagen se observa que, en los SS.HH., las puertas se encuentra en mal estado, asimismo solo cuenta con un inodoro, careciendo de lavatorio y urinarios, según sea el caso; estos no garantizan la salud y privacidad del alumnado, al mismo tiempo los SS. HH cuentan con señalización y/o indicación si corresponde su uso para el personal docente o estudiantes.

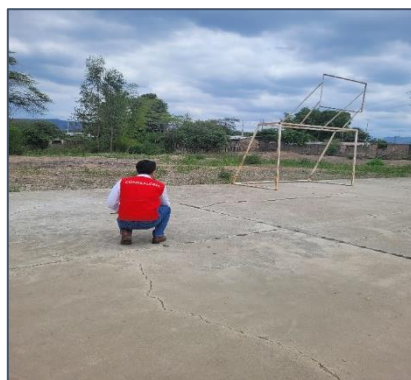
**Imagen n.º 6**  
**Losa deportiva requiere mantenimiento o sustitución**

En la imagen se observa que la losa deportiva de la I.E, cuenta con fisuras en varios paños de concreto simple, limitando su uso por parte de la población estudiantil; siendo necesario su mantenimiento y sustitución.

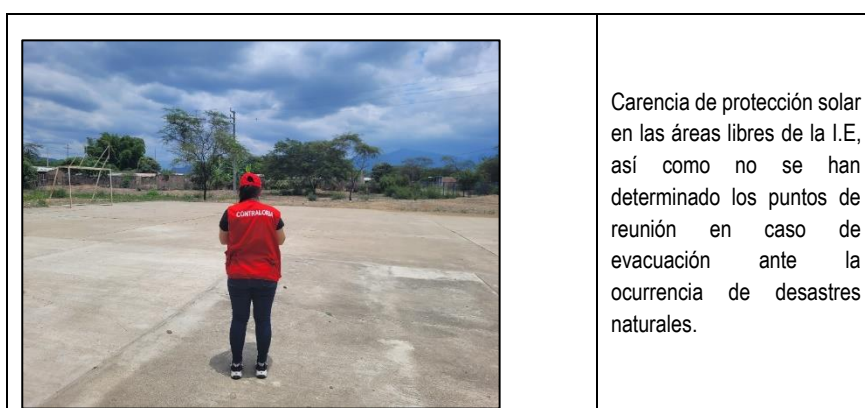
**Imágenes n.º 6 y 7**
**Carencia de protección solar y señalización de puntos de reunión en losa deportiva**

Carencia de protección solar en las áreas libres de la I.E, así como no se han determinado los puntos de reunión en caso de evacuación ante la ocurrencia de desastres naturales.
