INFORME DE VISITA DE CONTROL
N° 4055-2024-CG/GRLA-SVC

I.E. N° 10906 JOSÉ MARÍA EGUREN

**“INSTRUMENTOS DE GESTIÓN ESCOLAR, INFRAESTRUCTURA,
SERVICIOS BÁSICOS Y ACCESIBILIDAD EN LAS IIEE PÚBLICAS
DE NIVELES PRIMARIA Y SECUNDARIA DE EDUCACIÓN BÁSICA
REGULAR”**

CHICLAYO, 1 DE MARZO DE 2024

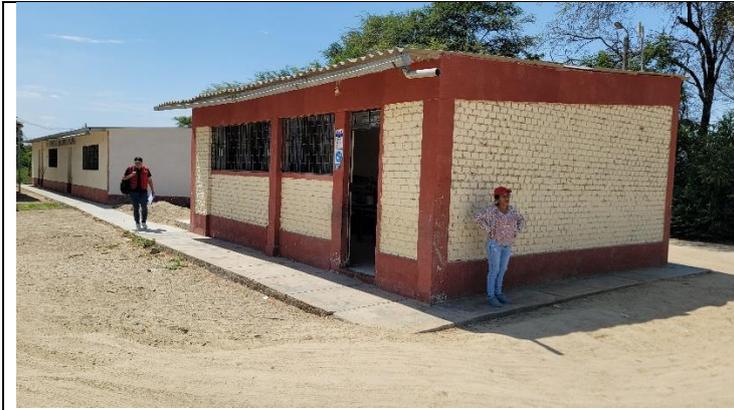
Imagen n.º 1
Falta de cerco perimétrico en la I.E.

| Pregunta | Hecho advertido |
|---|---|
| 2 (Acta n.° 2) | Inexistencia de cerco perimétrico |

En la imagen se aprecia que, la I.E. no cuenta con un cerco perimétrico.

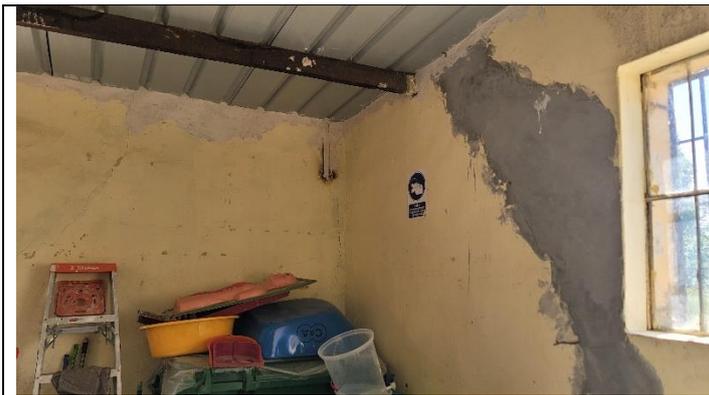
Imagen n.º 2
Paredes en mal estado en la I.E.

| Pregunta | Hecho advertido |
|---|---|
| 3 (Acta n.° 2) | Paredes de aulas en mal estado |

En esta imagen se puede observar que las paredes de adobe de la I.E., presentan rajaduras, y en algunos casos han sido resanadas superficialmente.

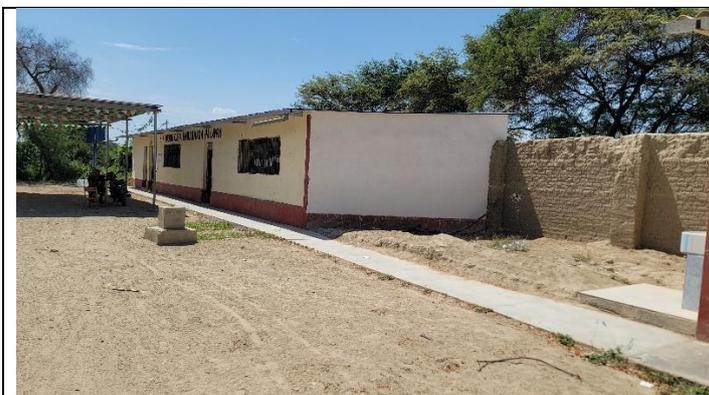
Imagen n.º 3
Falta de un espacio adecuado para realizar actividades recreativas

| Pregunta | Hecho advertido |
|---|---|
| 6 (Acta n.° 2) | Inexistencia de losas deportivas |

En esta imagen se puede apreciar el área libre en donde se realizan las actividades recreativas, siendo necesario precisar que los alumnos y alumnas están en contacto con el suelo exponiendo su integridad y salud.

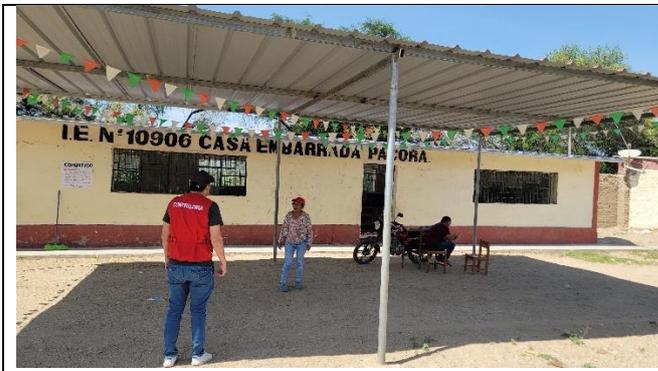
Imagen n.º 4
Losa deportiva requiere cobertura para protección contra la radiación solar.

| Pregunta | Hecho advertido |
|---|---|
| 7 (Acta n.º 2) | Carencia de protección solar en losas deportivas |
| 10 (Acta n.º 2) | Carencia de puntos de reunión debidamente señalizados |

En esta imagen se aprecia, que las áreas abiertas de reunión de la I.E., no cuentan con protección contra la radiación solar en su totalidad, habiéndose encontrado un área con cobertura liviana de aproximadamente 12 m². Asimismo, si bien cuentan con áreas seguras ante sismos, no se tiene señalizados los puntos de reunión.
