INFORME DE VISITA DE CONTROL
N° 1512-2024-CG/GRJU-SVC

VISITA DE CONTROL
COMISARÍA BASICA DE PACHACAYO DE LA REGIÓN
POLICIAL JUNÍN, DISTRITO DE CANCHAYLLO, PROVINCIA
DE JAUJA DEPARTAMENTO DE JUNÍN

“PROCESO DE GESTIÓN DE LOS SERVICIOS DE
SEGURIDAD CIUDADANA EJECUTADOS POR LAS
COMISARÍAS BÁSICAS PNP 2024”

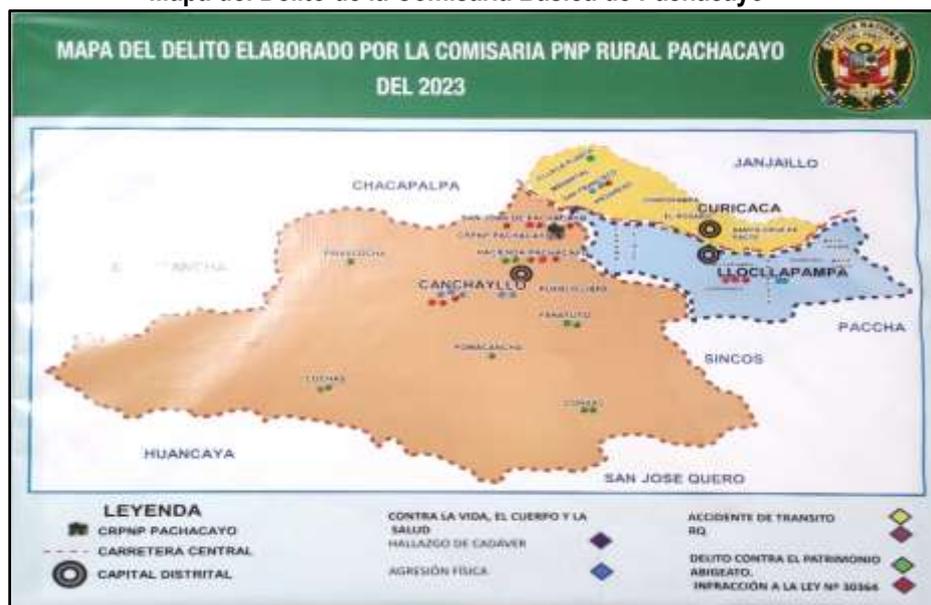
Imagen n.º 1
Mapa del Delito de la Comisaria Básica de Pachacayo

De la inspección física realizada a la Comisaria básica de Pachacayo, advirtiéndose que la comisaria cuenta con el mapa del delito la cual delimita los sectores en los que realiza el patrullaje por sector a pie y motorizado, siendo los sectores a su cargo el distrito de Canchayllo, Lloclapampa y Cirucaca, dentro de los cuales se cuenta con puntos marcados contra los diferente tipo de delitos que se tienen como el hallazgo de cadáver, agresión física, accidentes de tránsito, delito contra el patrimonio abigeo, infracción a la Ley n.º 30364, como se muestra a continuación:

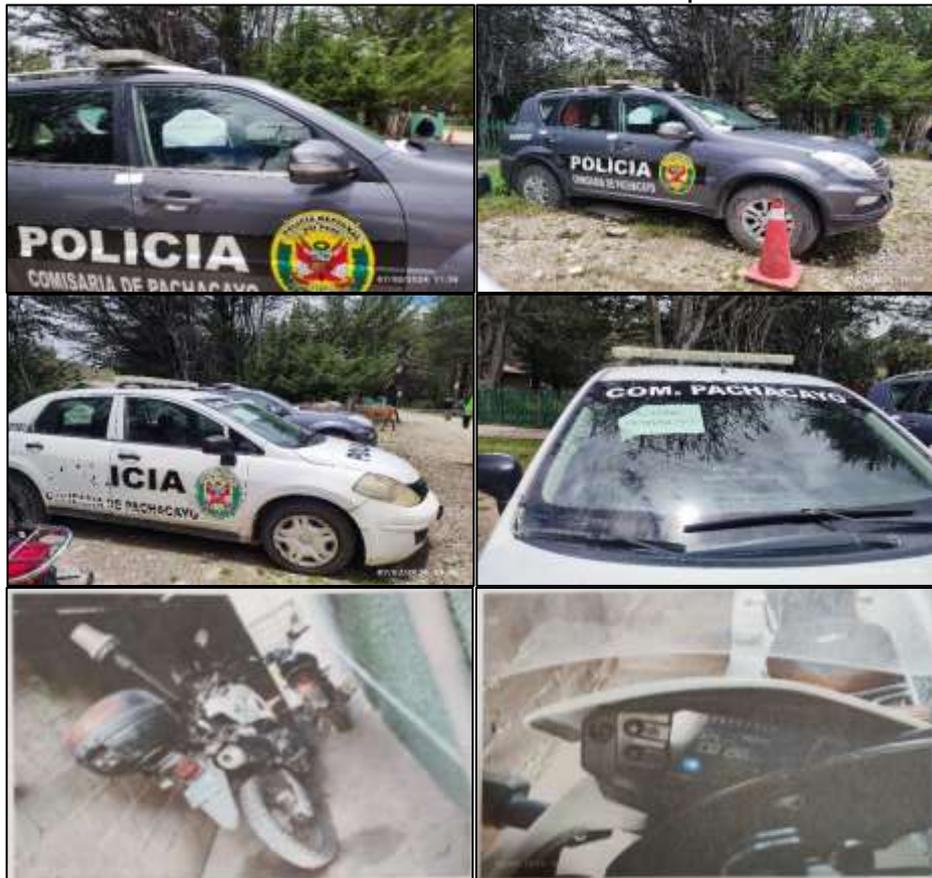
Imágenes n.ºs 2, 3, 4, 5, 6 y 7
Los vehículos de la comisaria se encuentran inoperativos

Durante la inspección efectuada a la Comisaria básica de Pachacayo, se evidencio que la comisaria cuenta con cuatro (4) vehículos los cuales son: dos (2) motocicletas, una (1) automóvil y una (1) camioneta; no obstante, esto se encuentran inoperativos desde el año pasado, sobre el particular, se tuvo a la vista el oficio del internamiento de 16 de marzo de 2023 de la motocicleta marca Honda modelo XRE-300d y una papeleta con el traslado de la segunda motocicleta de 6 de febrero de 2024, con respecto a los otros vehículos no encontré documento que adviertan sobre su estado de inoperancia; al respecto, la paralización de los vehículos estaría ocasionando que los oficiales de la comisaria no brinden el servicio correspondiente de patrullaje en los diferentes sectores de su jurisdicción, los vehículos con los que cuenta la comisaría se pueden apreciar en las imágenes siguientes:

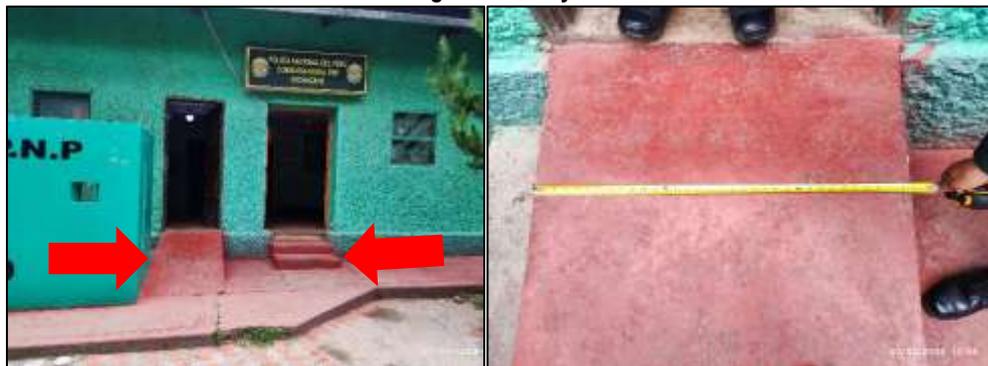
Imágenes n.ºs 8 y 9

Al respecto, con relación al ingreso y circulación dentro de la infraestructura de la comisaria, se evidenció que el ingreso principal cuenta con dos entradas en las cuales se tiene dos niveles, siendo el primer nivel de un aproximado de 10 centímetros que no cuenta con rampa, en el siguiente nivel si se cuenta con una rampa de 86 centímetros; no obstante, esta no tiene pasamanos ni barandas; estos hechos viene incumpliendo a la Norma técnica A.120 del Reglamento Nacional de Edificaciones aprobado con Resolución Ministerial n.º 075-2023-vivienda de 15 de febrero de 2023, situación que se puede apreciar en las imágenes siguientes:

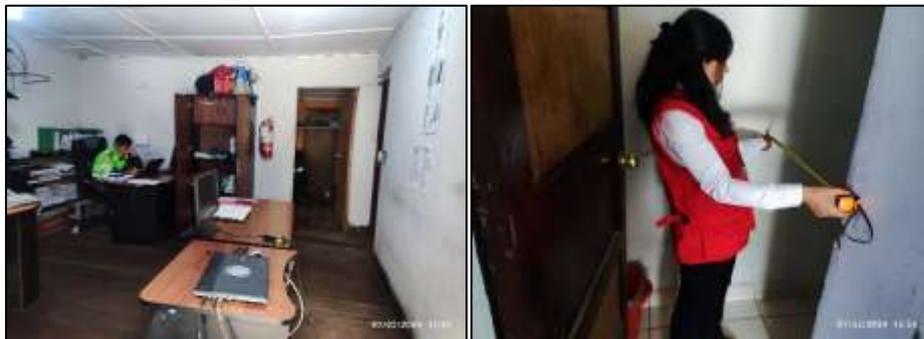
Imagen n.ºs 10 y 11

Asimismo, referente a las áreas de atención dentro de las instalaciones de la comisaria para personas con discapacidad no cuentan con un ambiente acondicionado para su desplazamiento, incluso las áreas destinadas a la oficina de familia, delitos y tránsito que presentan un desnivel y lo que imposibilita que la comisaria brinde la atenciones correspondiente a la población; además, la comisaria cuenta con un único servicio higiénico unisex que se encuentra también en un desnivel y no cuenta con-rampa; además que el ingreso es estrecho (76 centímetros), lo que evidencia que no están acondicionados para personas con discapacidad, mas aún que no cuenta con barandas de apoyo o agarraderas que permitan el uso para el inodoro y/o urinario; asimismo, el accesorio de la llave del lavadero no viene siendo de aleta o palanca por lo que se viene incumplimiento el numeral 13, 14 y 15 y 16 de la Norma técnica A.120 del Reglamento Nacional de Edificaciones aprobado con Resolución Ministerial n.º 075-2023, lo señalado se aprecia en la imágenes siguientes:

Las áreas internas de la comisaria son estrechas

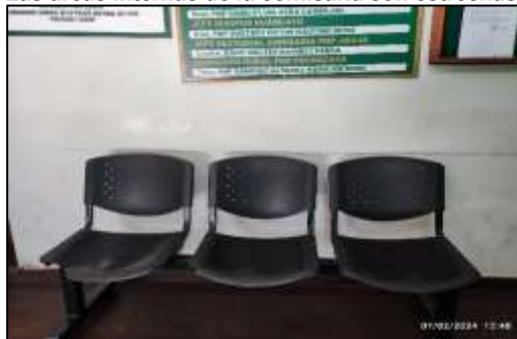
Imagen n.ºs 12

De igual forma, la comisaria no cuenta con zona de espera ni señalización interior en cumplimiento a la Norma técnica A.120 del Reglamento Nacional de Edificaciones, asimismo, no cuenta con un área reservada señalizada para personas con discapacidad (silla de ruedas), conforme se aprecia en la imagen siguiente:

Las áreas internas de la comisaria son estrechas
