INFORME DE VISITA DE CONTROL
N° 4080-2024-CG/GRTA-SVC

OPERATIVO DE VISITA DE CONTROL
BUEN INICIO DEL AÑO ESCOLAR 2024

UNIDAD DE GESTIÓN EDUCATIVA LOCAL JORGE
BASADRE
DIRECCION REGIONAL DE EDUCACIÓN TACNA
LOCUMBA, JORGE BASADRE, TACNA

“INSTRUMENTOS DE GESTIÓN, INFRAESTRUCTURA, SERVICIOS
BÁSICOS Y ACCESIBILIDAD EN LAS IIEE PÚBLICAS DE NIVELES
PRIMARIA Y SECUNDARIA DE EDUCACIÓN BÁSICA REGULAR”
EJE DE INCLUSIÓN EDUCATIVA

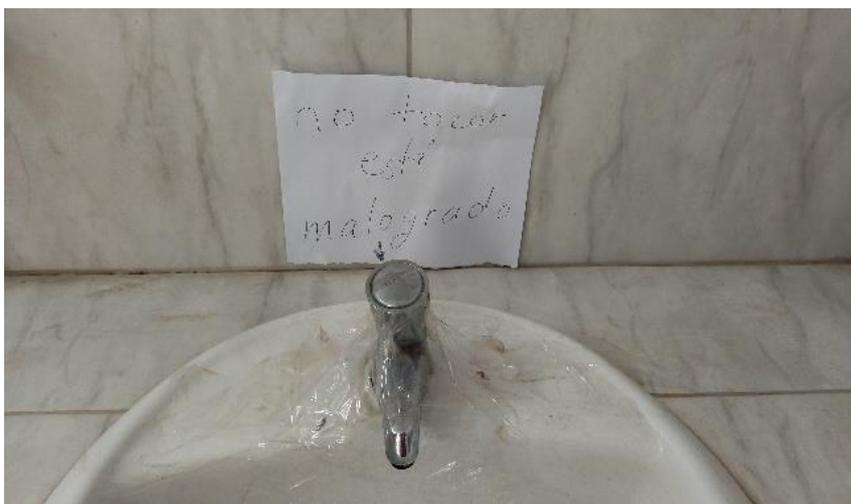
Imagen n.º 2
Lavamanos del servicio higiénico de varones

De la visita realizada el día 21 de febrero de 2024, a la IE 321067 Nuestro Señor de Locumba, y de la aplicación al Acta n.° 2 “Infraestructura y mobiliario”, se advirtió que la referida IE presenta deficiencias en su infraestructura, específicamente en relación a los servicios higiénicos, siendo que estos requieren mantenimiento, y no se encuentran diferenciados, del

mismo modo, los SSHH destinados para el uso de personas con discapacidad, vienen siendo utilizados por el personal docente tal como se detalla a continuación:

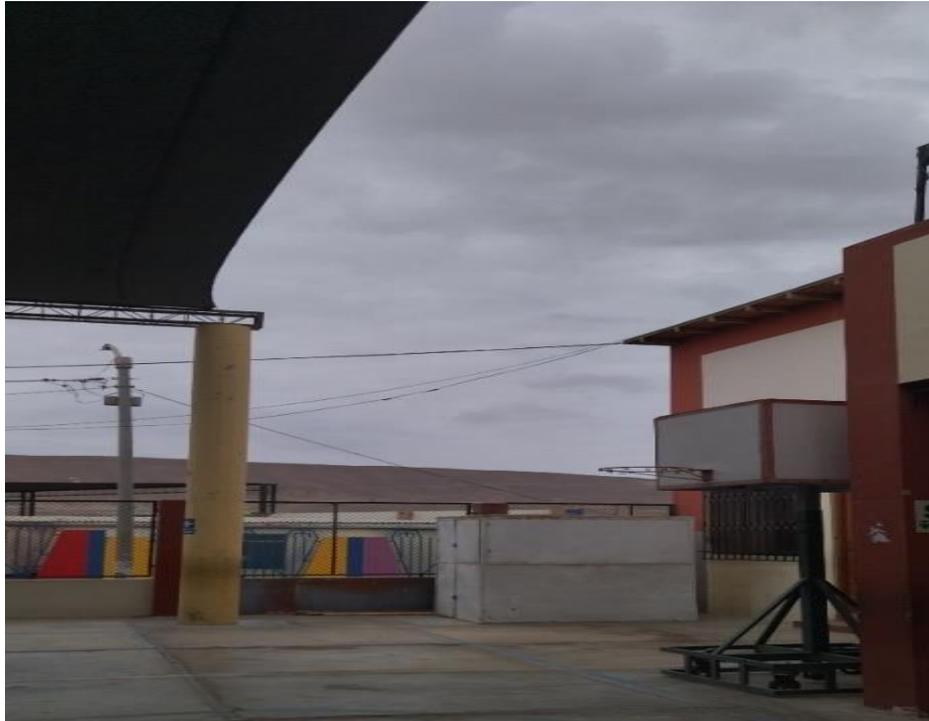
Imagen n.º 4
Mallas de protección solar incompleta

De la visita realizada a la IE 321067 Nuestro Señor de Locumba y de la aplicación al acta n.º 02 “Infraestructura y mobiliario”, se advirtió que la referida institución carece de mallas que permitan reducir en la población estudiantil efectos nocivos provocados por la radiación solar, asimismo; respecto a los extintores, se advirtió que estos se encuentran vencidos, tal como se detalla a continuación:

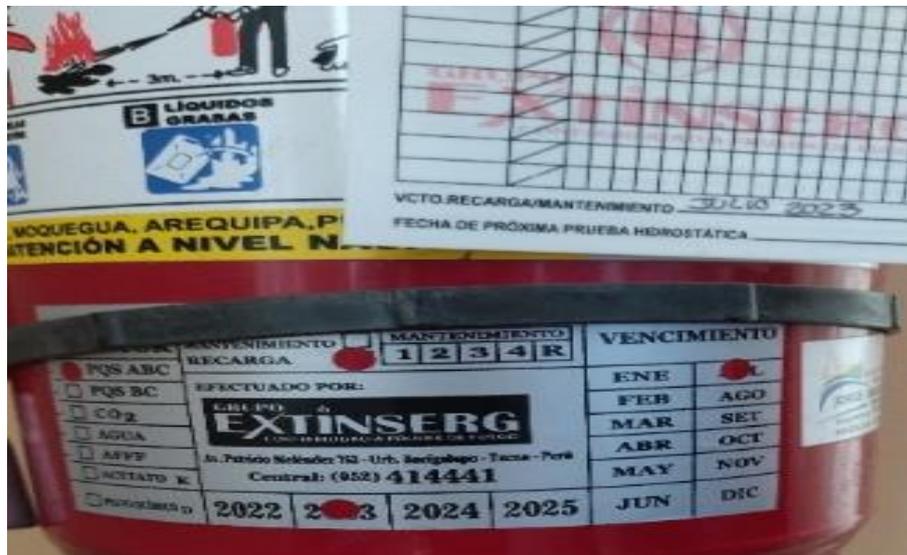
Imagen n.º 5
Extintor con carga vencida

Fuente: Extintores con fecha de recarga vencida a febrero de 2023
Elaboración: Comisión a cargo de la Visita de Control.

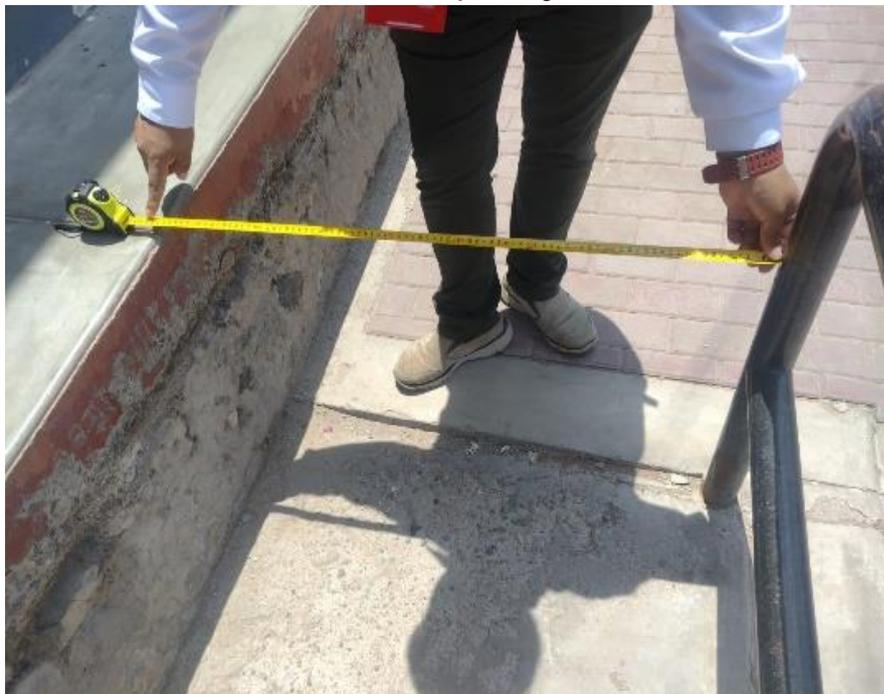
Imagen n.º 6
Medición de rampa de ingreso

De la visita realizada el día 21 de febrero de 2024, a la IE 321067 Nuestro Señor de Locumba, y de la aplicación al Acta n.° 4 "Accesibilidad en colegios", se advirtieron deficiencias en la infraestructura que permitan la accesibilidad de las personas con discapacidad de la comunidad educativa, tal como se detalla a continuación:
