INFORME DE CONTROL ESPECÍFICO
Nº 12153-2025-CG/GRLA-SCE

SERVICIO DE CONTROL ESPECÍFICO A HECHOS CON
PRESUNTA IRREGULARIDAD
UNIDAD EJECUTORA 005 NAYLAMP - LAMBAYEQUE
CHICLAYO, CHICLAYO, LAMBAYEQUE

**"SERVICIO DE RENOVACIÓN DEL SISTEMA Y EQUIPOS DE
AIRES ACONDICIONADOS DEL MUSEO TUMBAS REALES
DE SIPÁN"**

PERÍODO: 21 DE SETIEMBRE DE 2023 AL 5 DE MAYO DE 2025

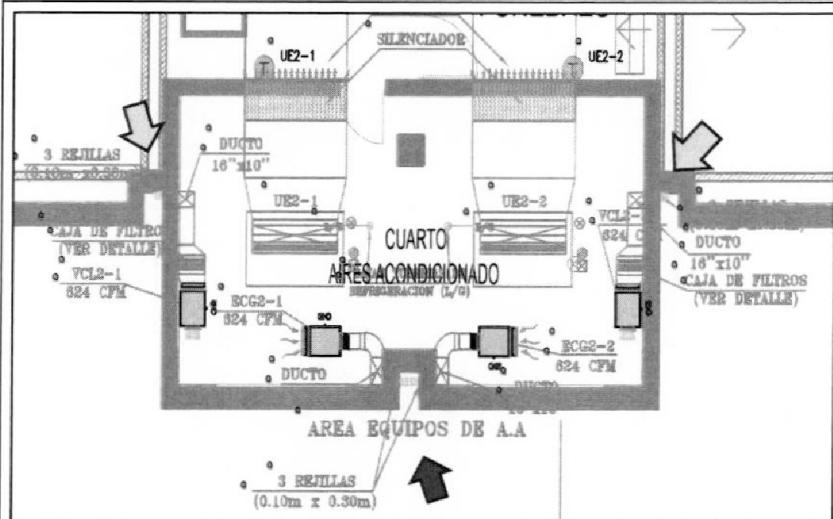
Cuarto n.º 01: Ubicado en la parte frontal del Museo

Ubicación de rejillas de expulsión y toma de aire fresco en el segundo piso del Museo Tumbas Reales de Sipán

Comentario: Conforme se aprecia de la imagen, el plano señala la ubicación e instalación de 6 rejillas de expulsión y 6 de toma de aire fresco en el cuarto n.º 1.

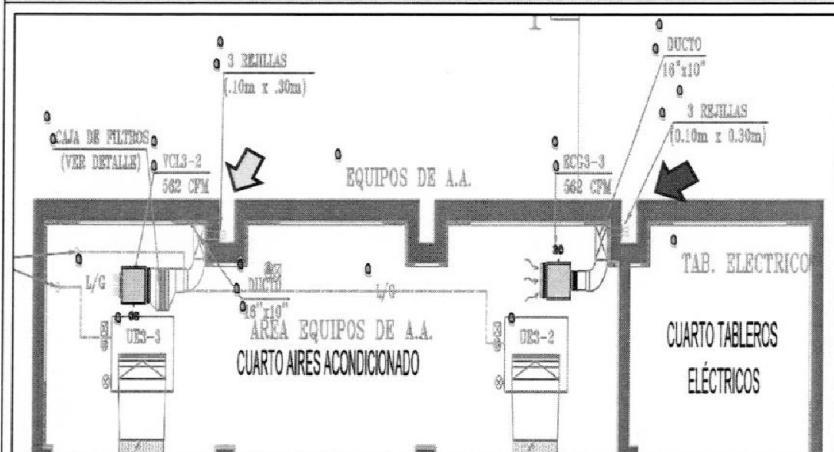
Cuarto n.^o 01: Ubicado en la parte posterior del Museo

Ubicación de rejillas de expulsión y toma de aire fresco en el tercer piso del Museo Tumbas Reales de Sipán

Comentario: Conforme se aprecia de la imagen, el plano señala la ubicación e instalación de 3 rejillas de expulsión y 3 de toma de aire fresco.
