**INFORME DE ORIENTACIÓN DE OFICIO**  
**N° 018-2025-OCI/0316-SOO**

**VERIFICACIÓN DEL SISTEMA DE SEGURIDAD DEL  
ESTABLECIMIENTO PENITENCIARIO DE CHALLAPALCA, PARA  
PREVENIR EL INGRESO E INSTALACIÓN DE COMPONENTES  
Y/O APARATOS ELECTRÓNICOS DE COMUNICACIÓN NO  
AUTORIZADOS EN EL ESTABLECIMIENTO PENITENCIARIO DE  
“CHALLAPALCA”**

### ACTA N° 001-2025-CG/OCI-INPE-RI-CHP

#### Estado Situacional del sistema de seguridad en el Establecimiento Penitenciario de Challapalca

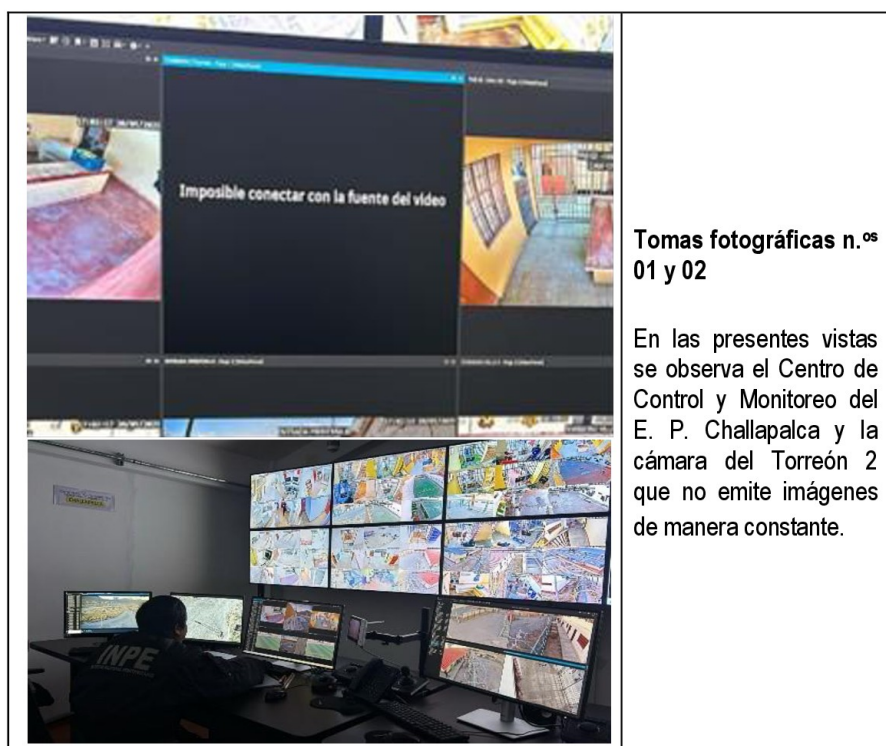
**Tomas fotográficas n.ºs 01 y 02**

El sistema integral de video vigilancia en el centro de control y monitoreo, el cual se pudo advertir la existencia de cámaras que no emiten imágenes de manera constante, debido a que continuamente se apagan; asimismo, se ha verificado que los sensores y las alarmas se activan a pesar de no haber movimiento alguno o algo inusual, aspectos que afectan el eficiente control y monitoreo del ingreso de personas, vehículos, etc. conforme se visualiza a continuación:

En las presentes vistas se observa el Centro de Control y Monitoreo del E. P. Challapalca y la cámara del Torreón 2 que no emite imágenes de manera constante.

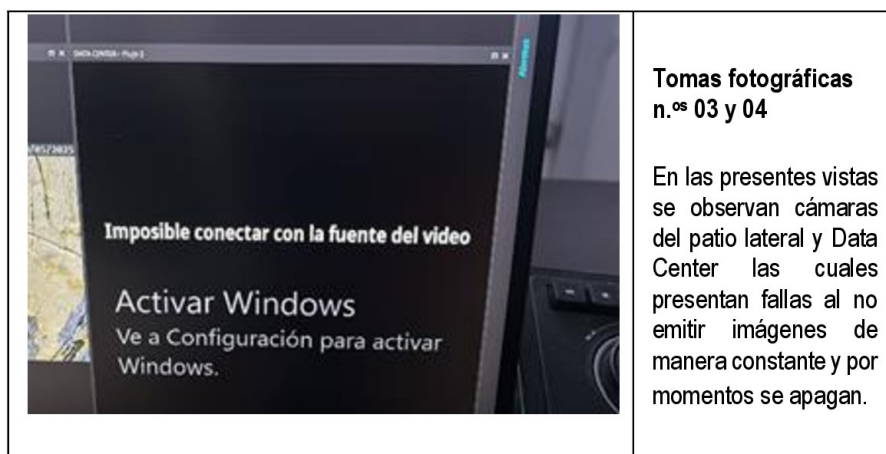
**Tomas fotográficas n.ºs 03 y 04**

En las presentes vistas se observan cámaras del patio lateral y Data Center las cuales presentan fallas al no emitir imágenes de manera constante y por momentos se apagan.

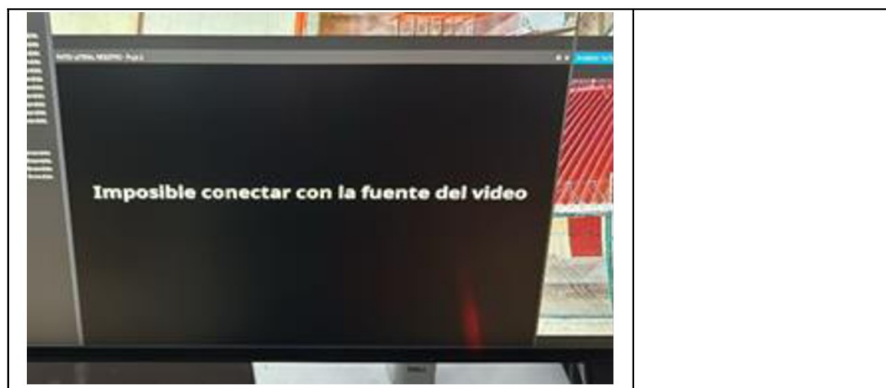
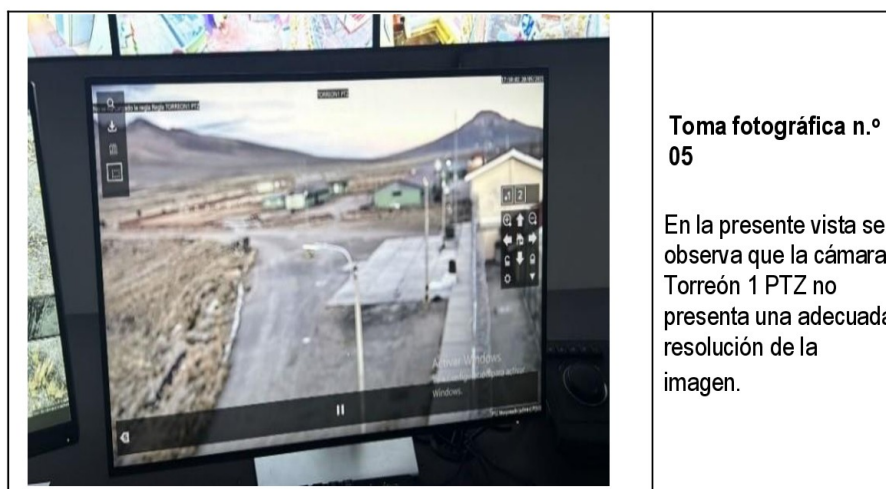
**Toma fotográfica n.º 05**

En la presente vista se observa que la cámara Torreón 1 PTZ no presenta una adecuada resolución de la imagen.

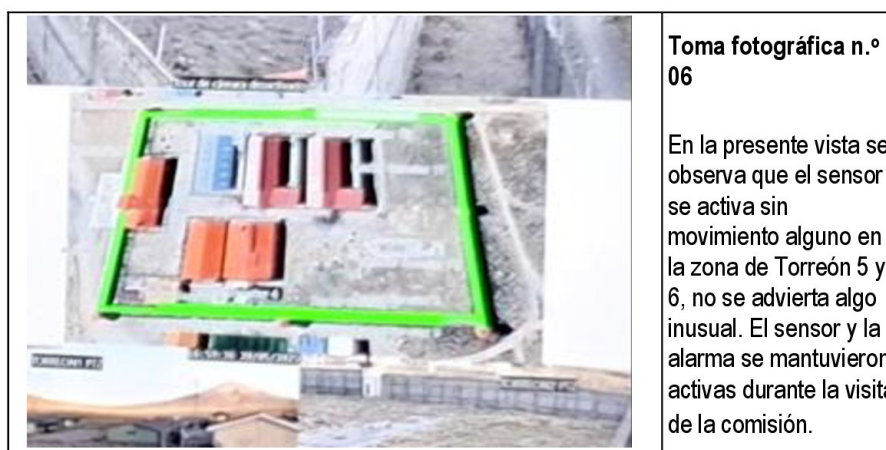
**Toma fotográfica n.º 06**

En la presente vista se observa que el sensor se activa sin movimiento alguno en la zona de Torreón 5 y 6, no se advierte algo inusual. El sensor y la alarma se mantuvieron activas durante la visita de la comisión.

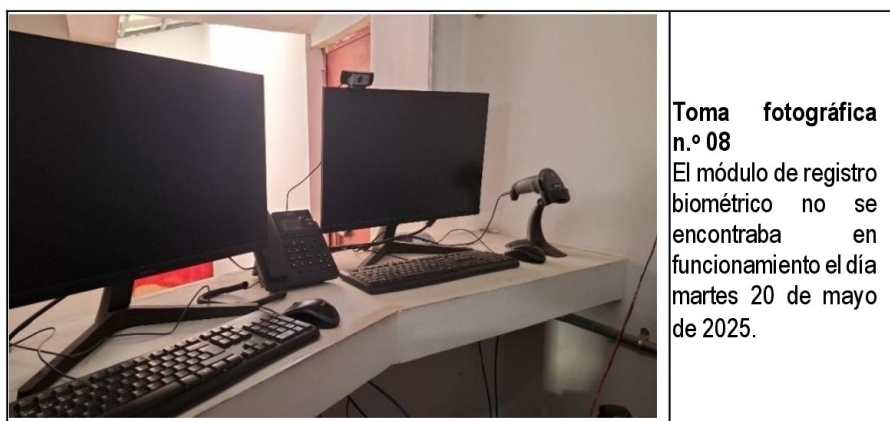
En la visita al Establecimiento penitenciario Challapalca del día 20 de mayo de 2025, se verificó que, el registro biométrico de identificación, no se encontraba en funcionamiento, y según lo indicado por el servidor a cargo de este equipo en el establecimiento, no había sistema ni usuario para el personal asignado el referido día, conforme se visualiza a continuación:

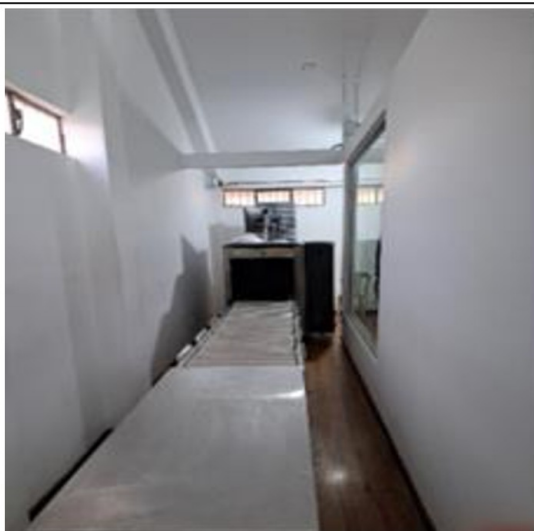
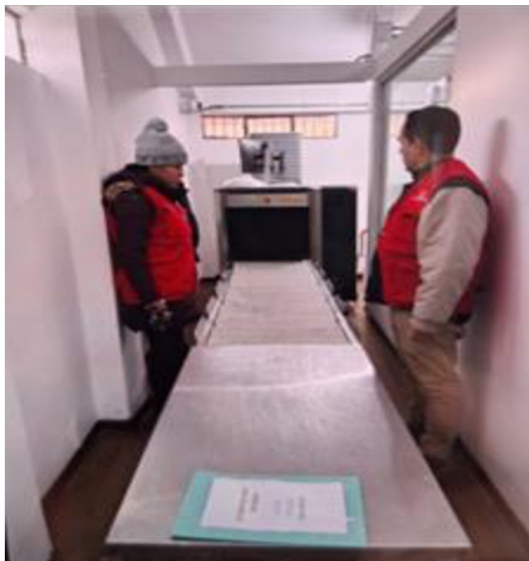
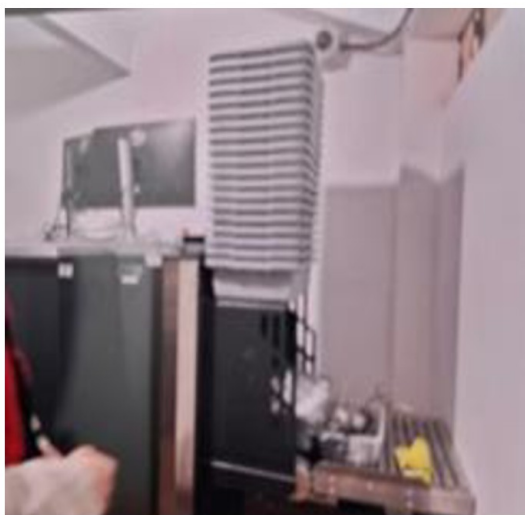
**Tomas fotográficas  
n.ºs 09, 10 y 11**

En las presentes vistas se observa el equipo de Rayos X para paquetes pequeños, el cual está ubicado en la zona de ingreso lado derecho, en un espacio inadecuado para maniobrar. Asimismo, no se encontraba en funcionamiento.

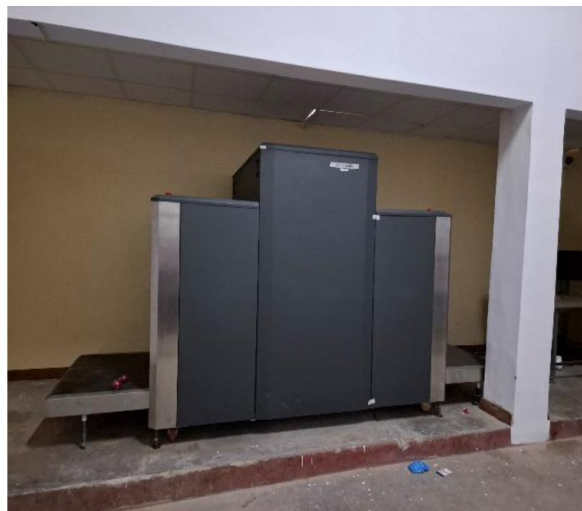
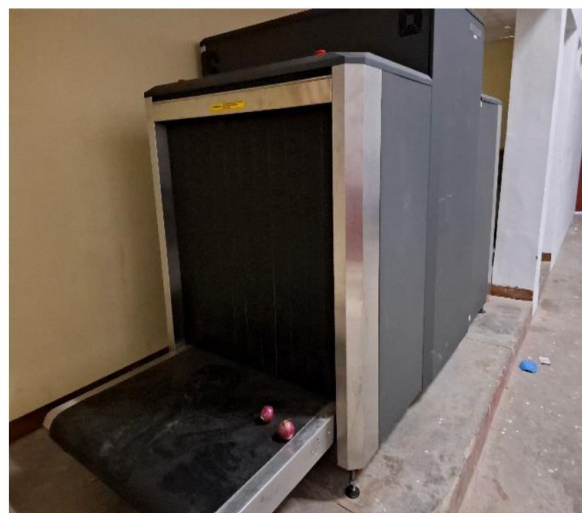
**Tomas fotográficas n.ºs 12 y 13**

En las presentes vistas se observa el equipo de Rayos X para paquetes grandes, el cual está ubicado en la zona de "piques" y no se encuentra en funcionamiento.

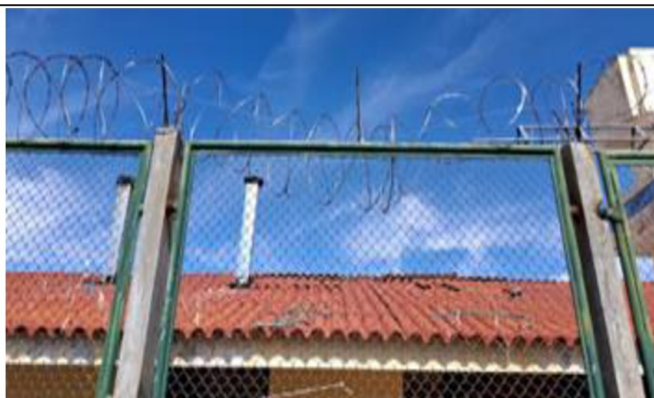
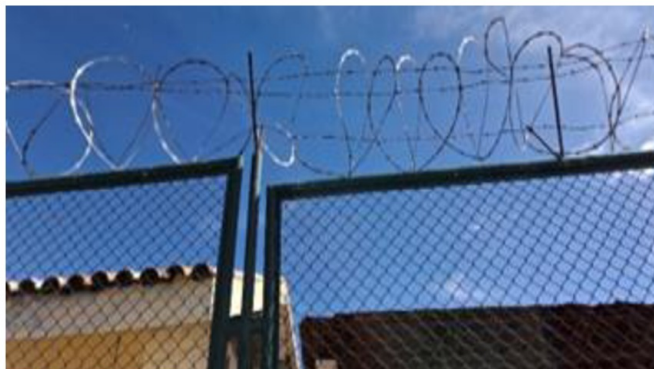
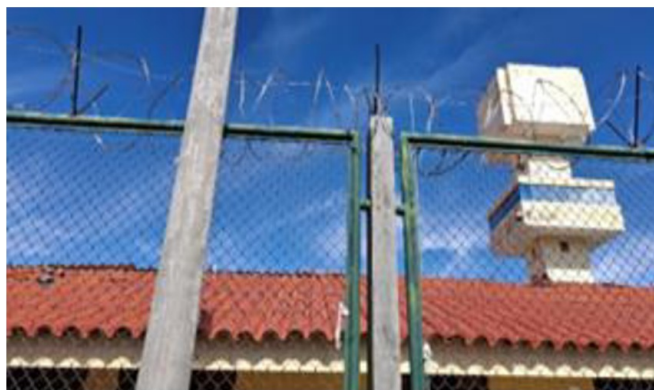
La comisión de Recopilación de Información, el 20 de mayo de 2025, realizó una inspección física de la seguridad perimetral del Centro Penitenciario, conforme se detalla en el Acta n.º 001-2025-OCI/INPE-RI-CHP de 21 de mayo de 2025, se verificó de manera selectiva del sistema de seguridad instalado en el Establecimiento Penitenciario, la comisión de control recorrió las áreas, verificando que algunas concertinas se encuentran en mal estado ya que no están fijadas y colocadas de manera adecuada, conforme se visualiza a continuación:

| | <p><b>Tomas<br/>fotográficas n.ºs<br/>15, 16 Y 17.</b></p> <p>En las presentes<br/>vistas se verifican<br/>el estado de las<br/>concertinas en<br/>diferentes áreas</p> |

del EP  
Challapalca,

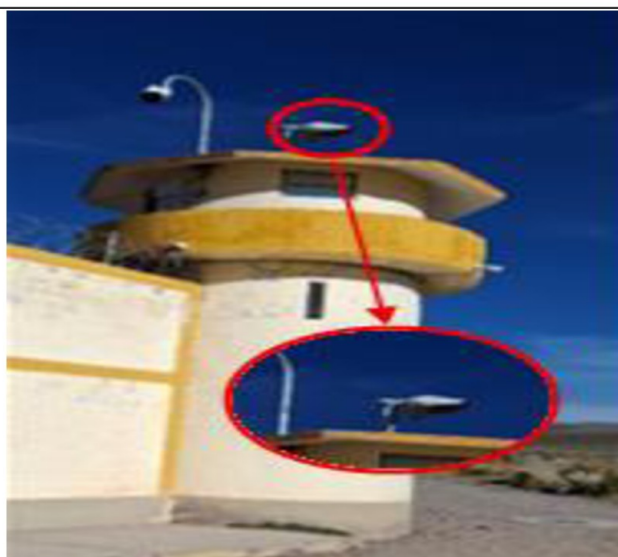
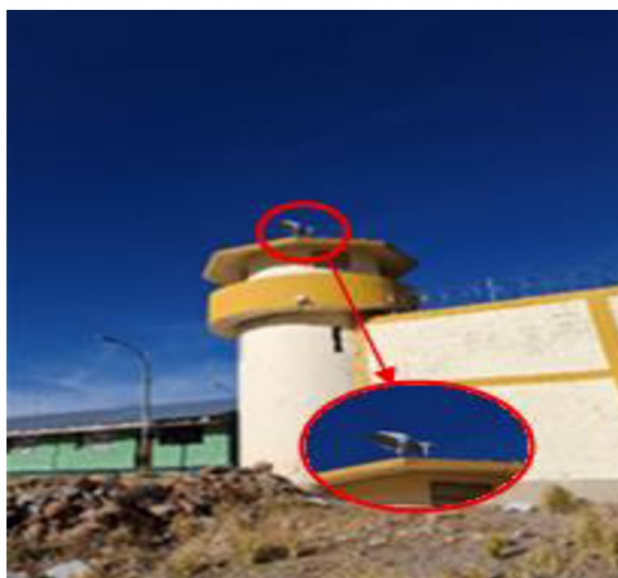
**Tomas fotográficas n.ºs 18 y 19**

En las presentes vistas se verifican dos torreones ubicados en el frontis del EP Challapalca, que de acuerdo a lo indicado por los representantes del citado establecimiento penitenciario, las luminarias “Buscadores” se encuentran inoperativas.

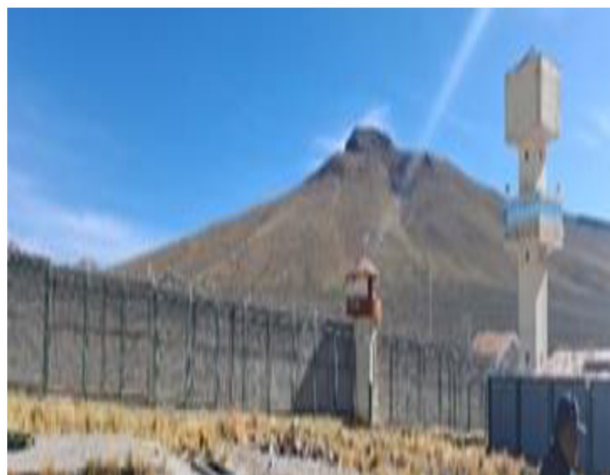
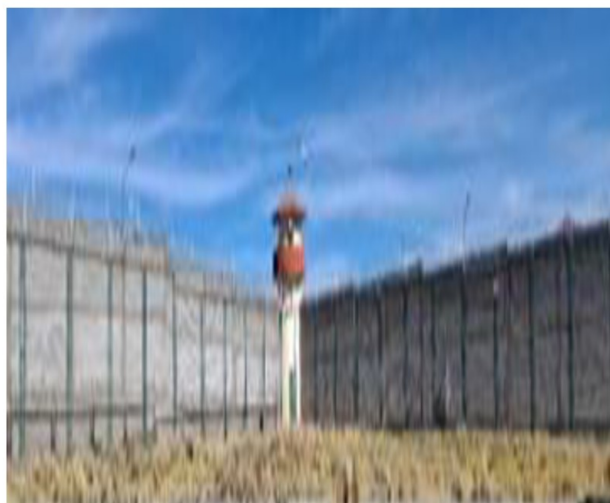
**Tomas fotográficas  
n.ºs 20 y 21**

En las presentes vistas se verifican algunos torreones del EP Challapalca, siendo el caso precisar que, de los nueve (9) existentes solo uno cuenta con la presencia de un efectivo policial para la guardia respectiva.

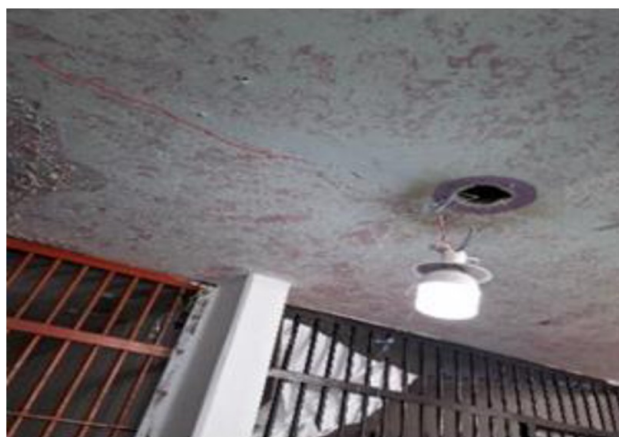
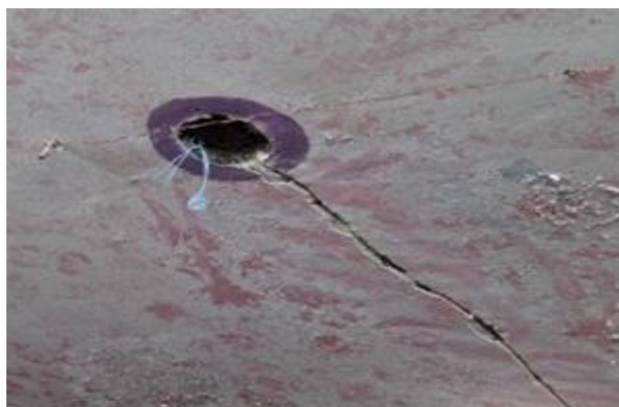
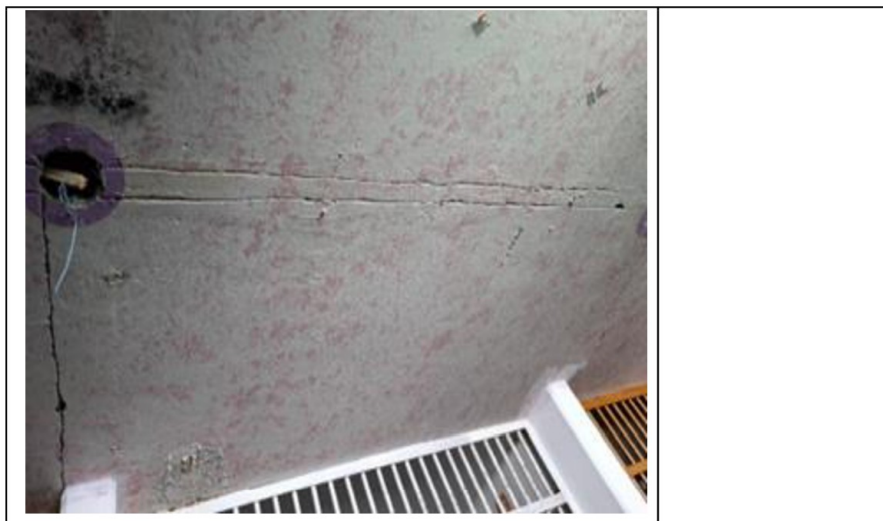
**Tomas fotográficas  
n.ºs 27, 28 y 29**

En el pabellón 01 del establecimiento penitenciario, se ha verificado que los techos, presentan cableado eléctrico de alumbrado expuesto, mismo que se encuentra en áreas a las que tienen acceso los internos, situación que podría ocasionar accidentes eléctricos; así como un uso no autorizado de la energía eléctrica por parte de los internos, conforme se visualiza a continuación:

En las presentes vistas se verifica conexiones eléctricas con los cables expuestos en el Pabellón 01.

Asimismo, en la toma fotográfica 28, se evidencia rajadura lo cual ocasionaría filtración de agua y humedad dentro de las instalaciones.

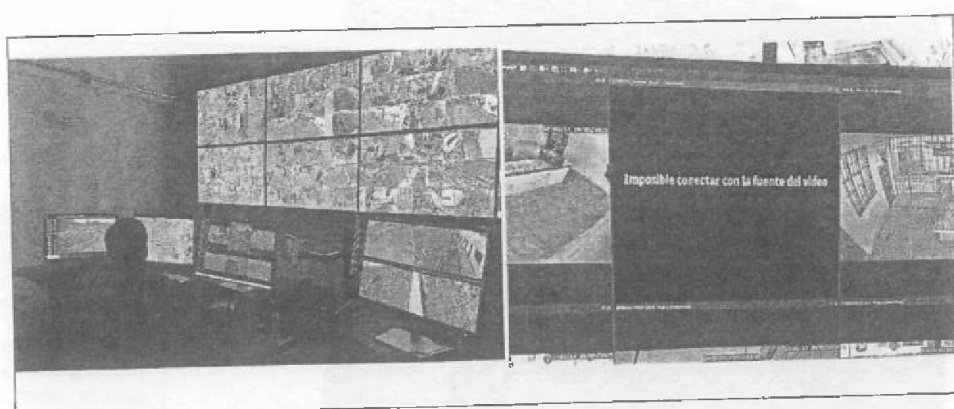
**Tomas fotográficas n.ºs 01 y 02**

En las presentes vistas se observa el Centro de Control y Monitoreo del E. P. Challapalca y la cámara del Torreón 2 que no emite imágenes de manera constante.

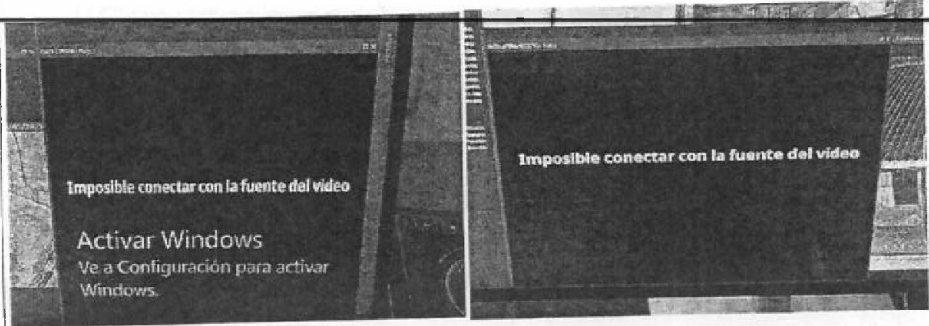
| | <p><b>Tomas fotográficas n.º 03 y 04</b></p> <p>En las presentes vistas se observan cámaras del patio lateral y Data Center las cuales presentan fallas al no emitir imágenes de manera constante y por momentos se apagan.</p> |

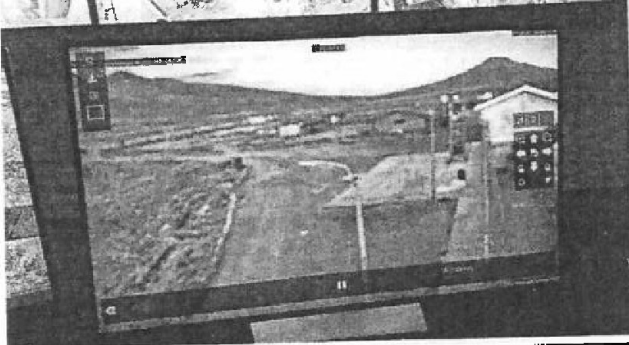
| | <p><b>Toma fotográfica n.º 05</b></p> <p>En la presente vista se observa que la cámara Torreón 1 PTZ no presenta una adecuada resolución de la imagen.</p> |

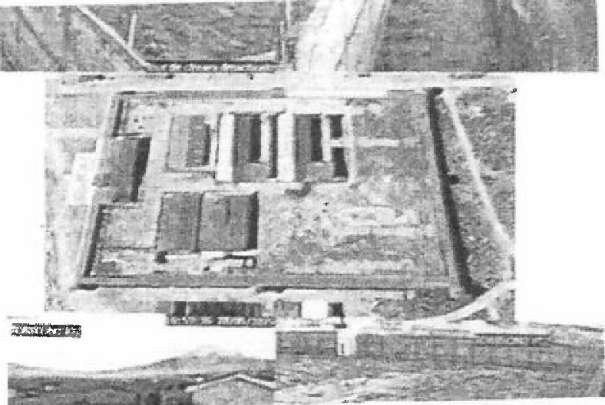
| | <p><b>Toma fotográfica n.º 06</b></p> <p>En la presente vista se observa que el sensor se activa sin movimiento alguno en la zona de Torreón 5 y 6, no se advierte algo inusual. El sensor y la alarma se mantuvieron activas durante la visita de la comisión.</p> |

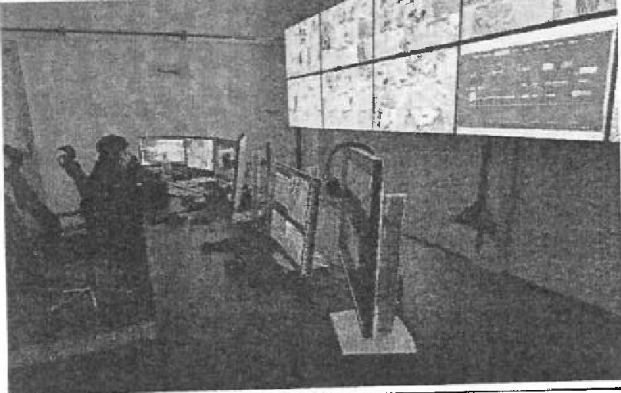
| | <p><b>Toma fotográfica n.º 07</b></p> <p>En la presente vista se observa que solo un personal se encarga de la totalidad de las cámaras del Centro de Control y Monitoreo del E. P. Challapaica, asignada a un turno de 24 horas al día según los indicado por los representantes del EP.</p> |

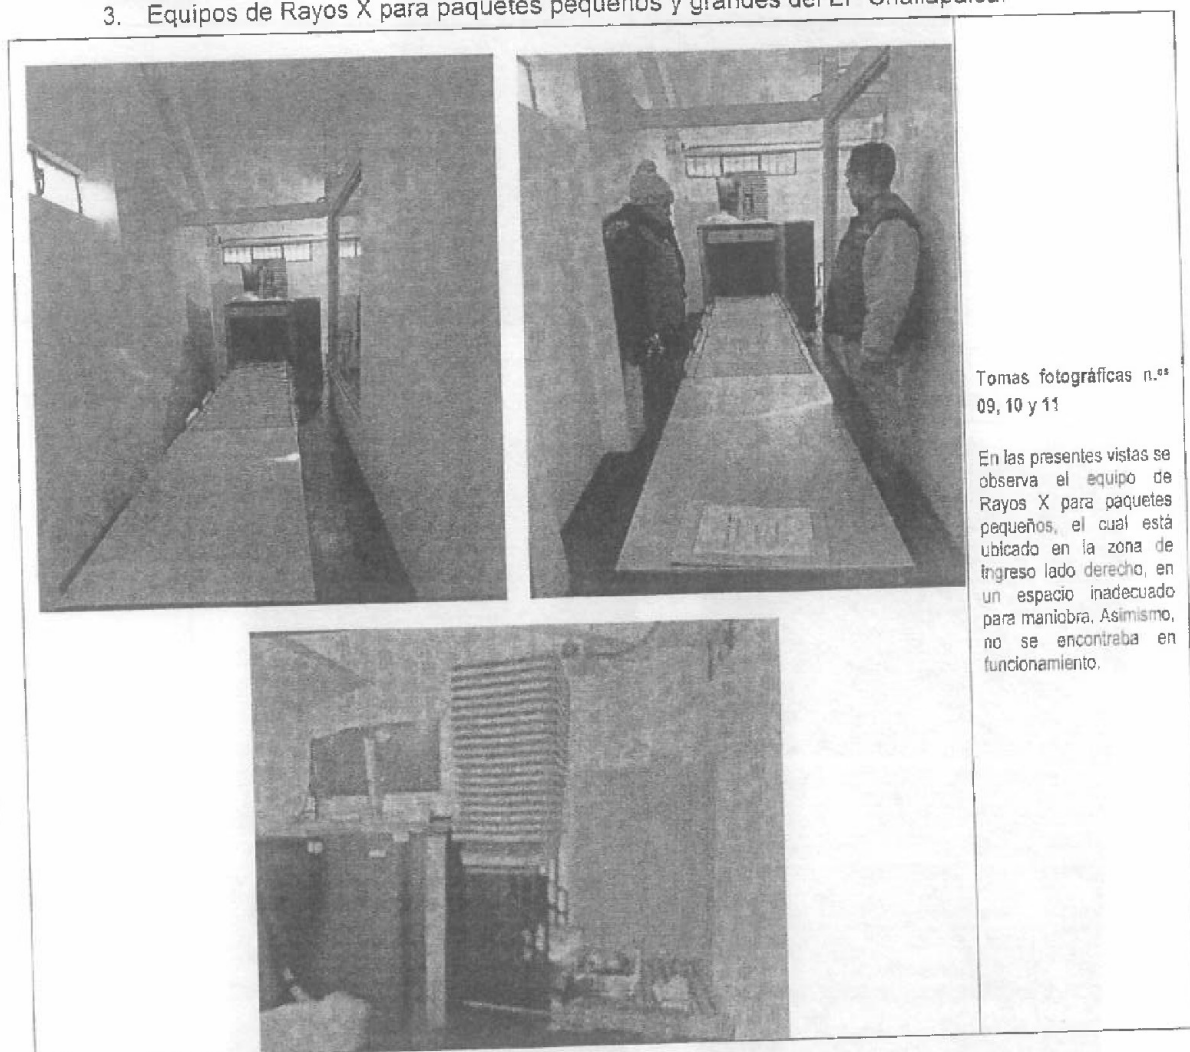
3. Equipos de Rayos X para paquetes pequeños y grandes del EP Chaliapalca:

En la visita de recopilación de información en el EP Challapalca y conforme se detalla en el Acta n.º001-2025-OCI/INPE-RI-CHP de 21 de mayo de 2025, se verificó que los equipos de rayos X para paquetes y el Body Scan, no se encuentran en funcionamiento situación que afecta el control y monitoreo del ingreso de personas y paquetes al citado establecimiento penitenciario, conforme se visualiza a continuación:

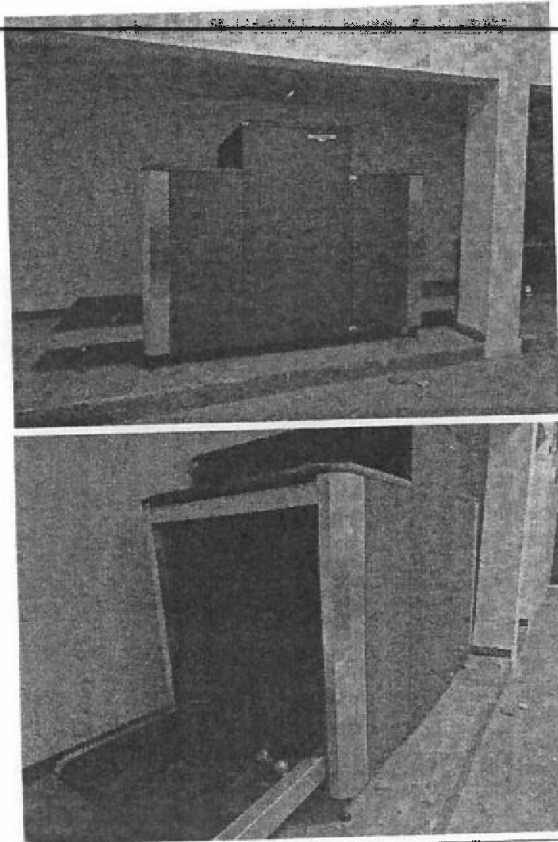
Tomas fotográficas n.ºs  
12 y 13

En las presentes vistas se observa el equipo de Rayos X para paquetes grandes, el cual está ubicado en la zona de "piques" y no se encuentra en funcionamiento.

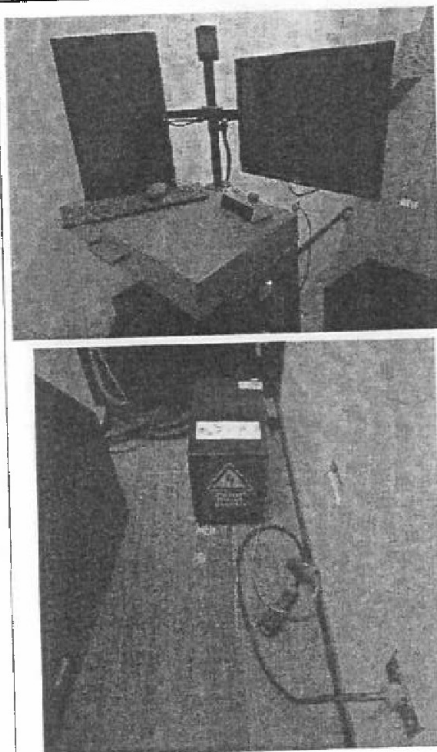
Tomas fotográficas n.ºs  
14, 15 y 16

En las presentes vistas se observa el equipo de Body Scan el cual no se encuentra en funcionamiento.

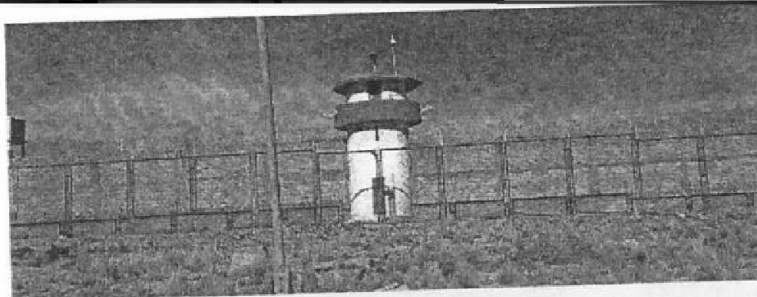
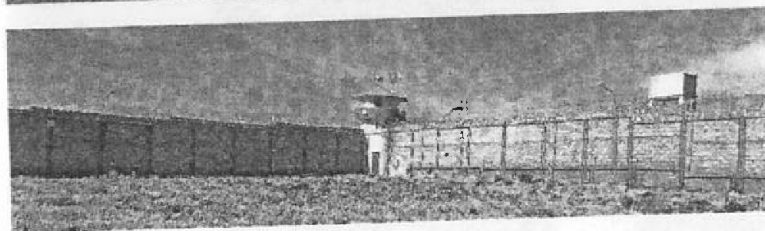
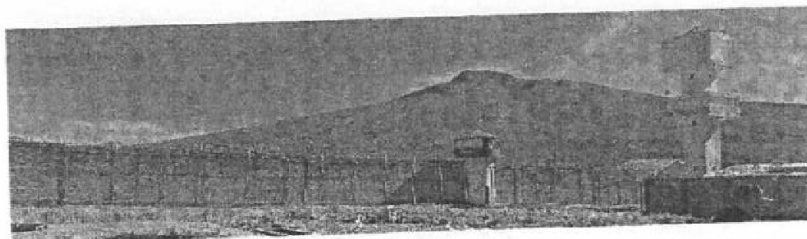
Tomas fotográficas n.ºs  
21, 22, 23 y 24

En las presentes vistas se verifican algunos torraones del EP Challapalca, siendo el caso precisar que, de los nueve (9) existentes solo uno cuenta con la presencia de un efectivo policial para la guardia respectiva.

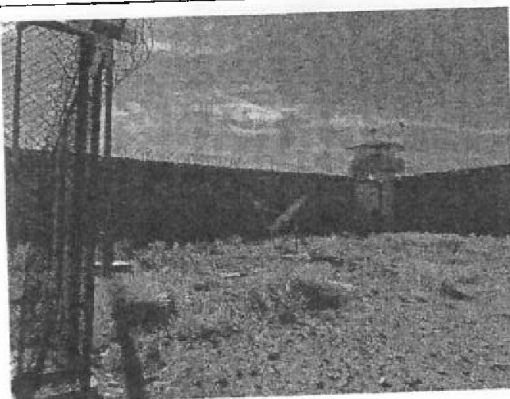
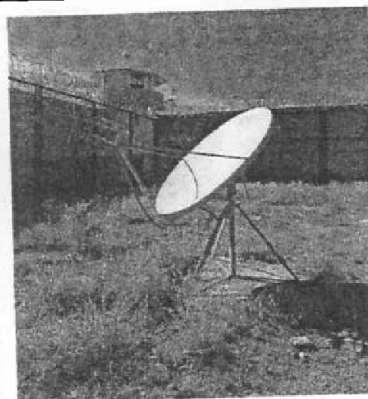
Tomas fotográficas n.ºs  
25 y 26

En las presentes vistas se ha verificado la existencia de una antena en el interior del EP, según refiere los representantes del EP se trata de una antena que pertenece al Poder Judicial.

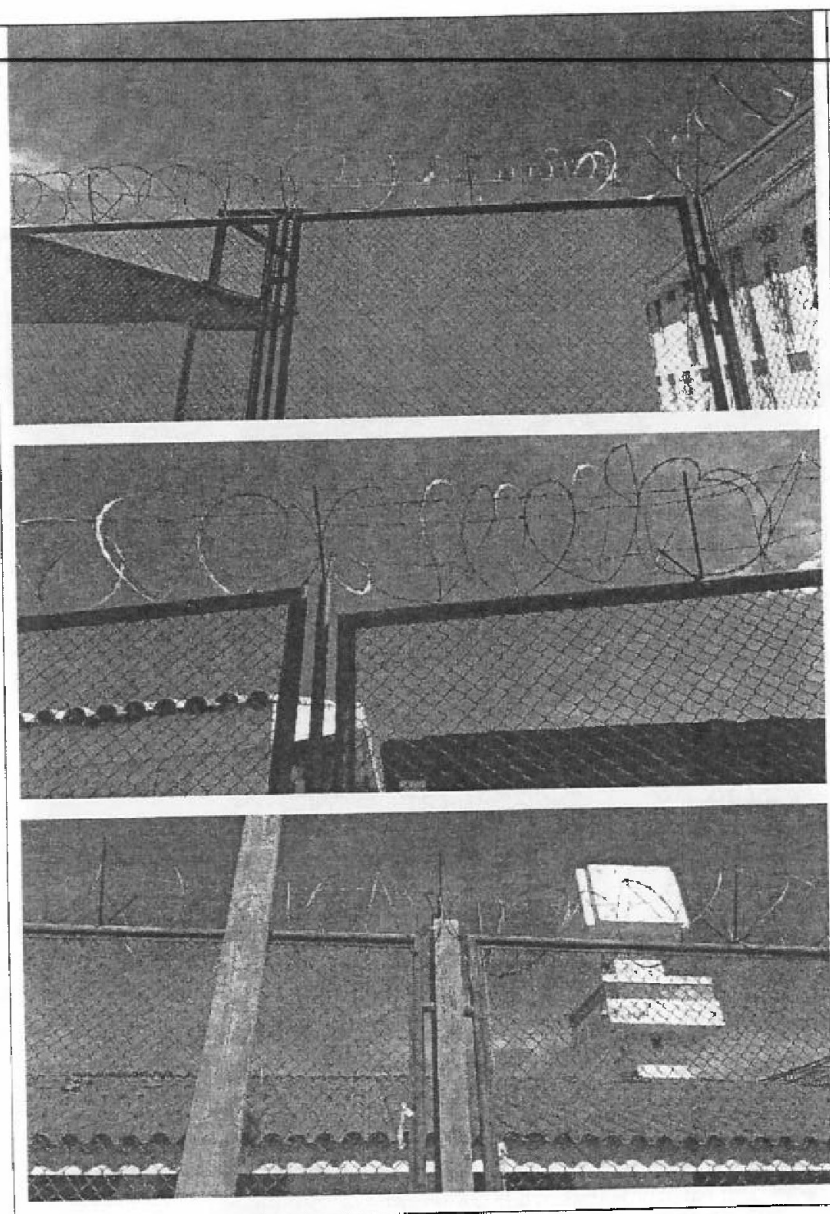
| | <p>Tomas fotográficas n.ºs 30, 31, 32 y 33</p> |

| <p>En las presentes vistas se verifican el estado de las concertinas en diferentes áreas del EP Challapalca, las cuales no están fijadas y colocadas de manera adecuada.</p> | |
