**INFORME DE HITO DE CONTROL
N° 017-2025-OCI/0344-SCC**

**“EJECUCIÓN DE LA OBRA: MEJORAMIENTO DEL CANAL
LOS PATOS DESDE LA AVENIDA BUENOS AIRES HASTA
EL RÍO LACRAMARCA EN EL DISTRITO DE CHIMBOTE -
PROVINCIA DEL SANTA - DEPARTAMENTO DE ÁNCASH”**

**HITO DE CONTROL N° 2 - EJECUCIÓN CONTRACTUAL AL
21 DE ABRIL DE 2025**

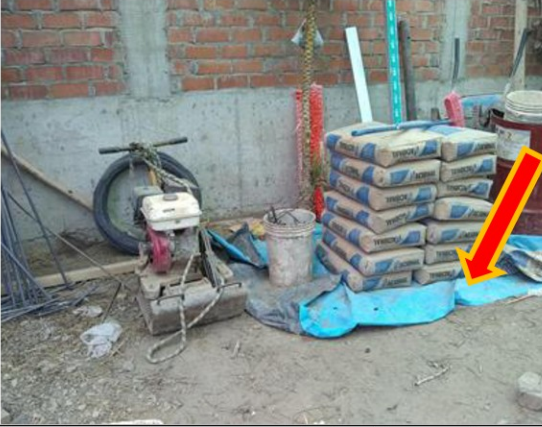
FOTOGRAFIA N° 7 ENTRADA DEL ALMACEN DE OBRA	FOTOGRAFIA N° 8 ALMACENAMIENTO DEL CEMENTO

De la inspección física realizada a la obra, según consta en el Acta n.º 01-2025-OCI-MPS/CANAL LOS PATOS-CUI:2468699 de 21 de abril de 2025, se pudo constatar que en el almacén de obra no se cumplen con la norma de seguridad, tal como muestran en las siguientes fotografías:

<p>Descripción: En el ingreso al almacén se puede observar la presencia de maderas al costado de la puerta y acero estructural, las misma que están en contacto directo con el suelo.</p>	<p>Descripción: El almacenamiento del cemento se encuentra sobre un plástico, apoyados en el suelo.</p>

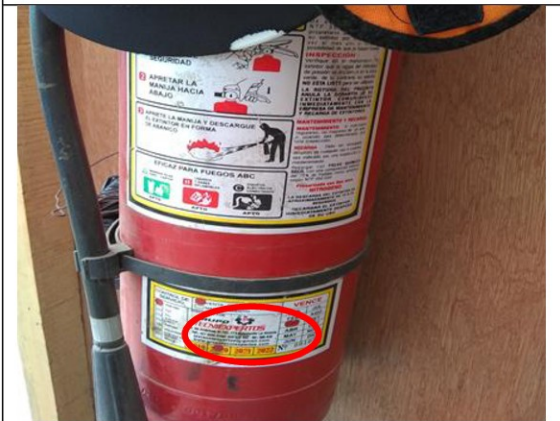
FOTOGRAFIA N° 9 EXTINTOR CON FECHA VENCIDA	FOTOGRAFIA N° 10 CABLES ELECTRICOS EN EL SUELO

<p>Descripción: Extintor con fecha de vencimiento de marzo de 2020.</p>	<p>Descripción: Cables eléctricos sobre el suelo y extintores bajo una mesa.</p>
