**INFORME DE VISITA DE CONTROL**  
**N° 009-2025-OCI/0372-SVC**

**VISITA DE CONTROL  
MUNICIPALIDAD PROVINCIAL DE CUTERVO  
CUTERVO, CUTERVO, CAJAMARCA**

**“SERVICIOS DE SEGURIDAD CIUDADANA EJECUTADOS  
POR LOS GOBIERNOS LOCALES”**

**PERÍODO DE EVALUACIÓN:  
DEL 8 DE MAYO DE 2025 AL 14 DE MAYO DE 2025**

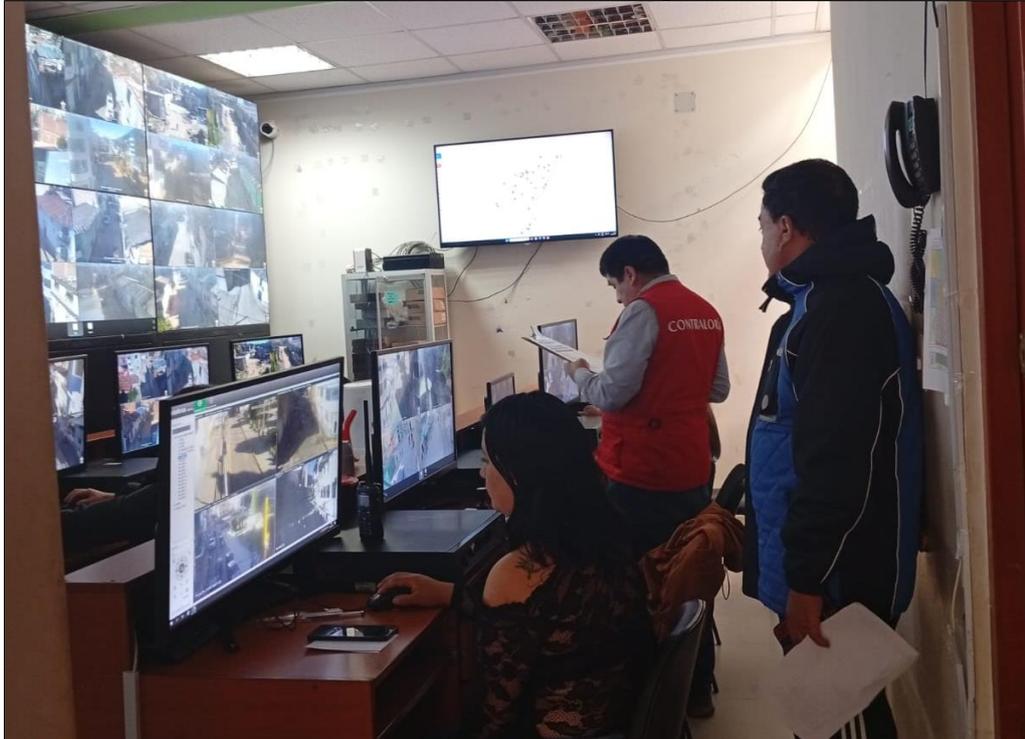
**Imagen n.º 2**  
**Monitores en la central de videovigilancia**

Por otro lado, en lo concerniente a la central de videovigilancia, durante la visita realizada el 8 de mayo de 2025, la Comisión de Visita de Control evidenció que ocho (8) monitores se encuentran operativos para el monitoreo de la seguridad en las calles, tal como consta en el *“Formato n.º 01: Municipalidad provincial de Cutervo – cámaras y sistema de videovigilancia”*; asimismo, se cuenta con ocho (8) monitores adicionales destinados al mismo fin que funcionan de manera integral con las computadores existentes, conforme con lo indicado en el oficio n.º 0038 -2025-SGPSC/MPC de 14 de mayo de 2025, en el cual se señala que el centro de videovigilancia cuenta con dieciséis (16) monitores, de los cuales catorce (14) se encuentran operativos y dos (2) se encuentran inoperativos, tal como se muestra en la imagen siguiente:

Monitores existentes en la central de videovigilancia, evidenciados durante la visita del 8 de mayo de 2025.

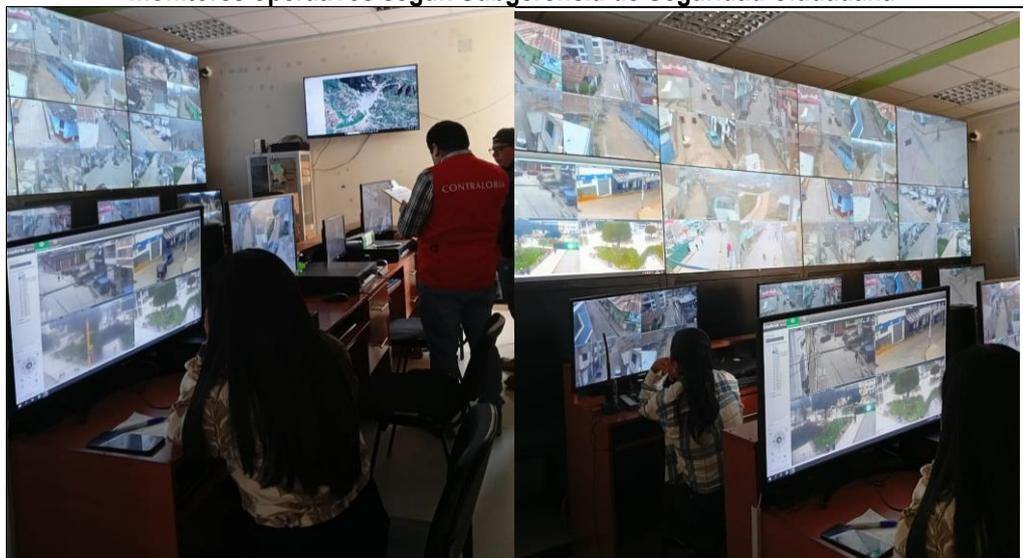
**Imágenes n.ºs 11, 12 y 13**

Por otro lado, en lo concerniente a la central de videovigilancia, durante la visita realizada el 8 de mayo de 2025, la Comisión de Visita de Control evidenció que los ocho (8) monitores de pared se encuentran operativos para el monitoreo de la seguridad en las calles, tal como consta en el “*Formato n.º 01: Municipalidad provincial de Cutervo – cámaras y sistema de videovigilancia*”; asimismo, se evidenció la existencia y funcionamiento de ocho (8) monitores destinados al mismo fin que funcionan de manera integrada con las computadores existentes; lo antes mencionado, se condice con lo indicado en el oficio n.º 0038 -2025-SGPSC/MPC de 14 de mayo de 2025, en el cual se señala que el centro de videovigilancia cuenta con dieciséis (16) monitores; no obstante, respecto a la operatividad de los monitores señala que catorce (14) se encuentran operativos y dos (2) se encuentran inoperativos.

Monitores en la central de videovigilancia evidenciados en la visita del 8 de mayo de 2025.

Monitores operativos e inoperativos informados mediante Oficio n.º 0038 -2025-SGPSC/MPC de 14 de mayo de 2025.

De lo señalado anteriormente se pueden evidenciar que la municipalidad provincial de Cutervo no viene realizando el mantenimiento correctivo de los equipos y sistema de videovigilancia, lo cual ha ocasionado que se cuente con cuatro (4) cámaras y dos (2) monitores de videovigilancia inoperativos, limitando el adecuado e integral monitoreo de la seguridad en las calles de la ciudad y poniendo en riesgo la seguridad de la población beneficiaria.
