# N° 036-2025-OCI/0436-SCC

IOARR: "REMODELACIÓN DE BANCA, SARDINEL, PAVIMENTO Y PILETA PUBLICA; ADEMÁS DE OTROS ACTIVOS EN EL(LA) PLAZA DE ARMAS DE LA CIUDAD DE YURIMAGUAS EN LA LOCALIDAD YURIMAGUAS, DISTRITO DE YURIMAGUAS, PROVINCIA ALTO AMAZONAS, DEPARTAMENTO LORETO" CUI N° 2598268

## HITO DE CONTROL N° 4 CULMINACIÓN Y RECEPCIÓN DE OBRA

#### INFORME DE HITO DE CONTROL N° 036-2025-OCI/0436-SCC

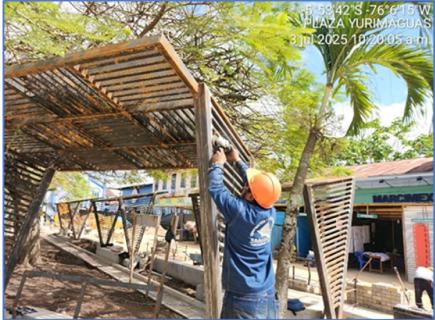
#### IMAGEN N° 1 PERSONAL LABORANDO SIN LOS EQUIPOS DE PROTECCIÓN INDIVIDUAL

De la imagen precedente, se observa que el personal obrero no contaba con el equipo de protección individual completo (EPI), el cual corresponde al equipo personal necesario para el desarrollo de las actividades que vienen desempeñando, conforme lo establece el punto 13 de la Norma G.050 Seguridad durante la construcción aprobada con Decreto Supremo Nº 010-2009 en la cual señala lo siguiente:
