**INFORME DE HITO DE CONTROL
N° 006-2025-OCI/0447-SCC**

**“CREACIÓN DEL SERVICIO DE TRANSITABILIDAD
VEHICULAR TROCHA CARROZABLE, TRAMO: VISTA
ALEGRE – CHAMAYOG – PRIMAVERA, DISTRITO DE
YANAHUANCA, PROVINCIA DE DANIEL ALCIDES
CARRIÓN - PASCO”**

**HITO DE CONTROL I: VERIFICACIÓN DE LAS
PARTIDAS INCLUIDAS EN LAS VALORIZACIONES
CONTRACTUALES N.ºS 1 AL 4 Y EN LA VALORIZACIÓN
N.º 1 DEL ADICIONAL - DEDUCTIVO VINCULANTE DE
OBRA N.º 1.**

**PERÍODO DE EVALUACIÓN:
DEL 18 AL 24 DE FEBRERO DEL 2025**

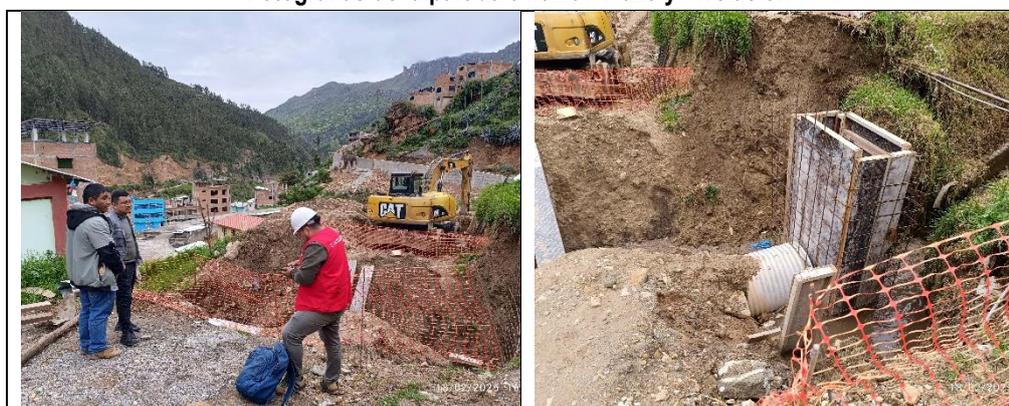
Fotografías n.ºs 1 y 2 : En la progresiva 0+010 de la vía, se observa que los trabajos de la construcción de la alcantarilla TMC, se encuentra parcialmente ejecutada, en la que se evidencia, que actualmente se encuentran trabajando en la partida de encofrado del cabezal de la alcantarilla y que falta todo el trabajo de la parte de la aleta de la alcantarilla.

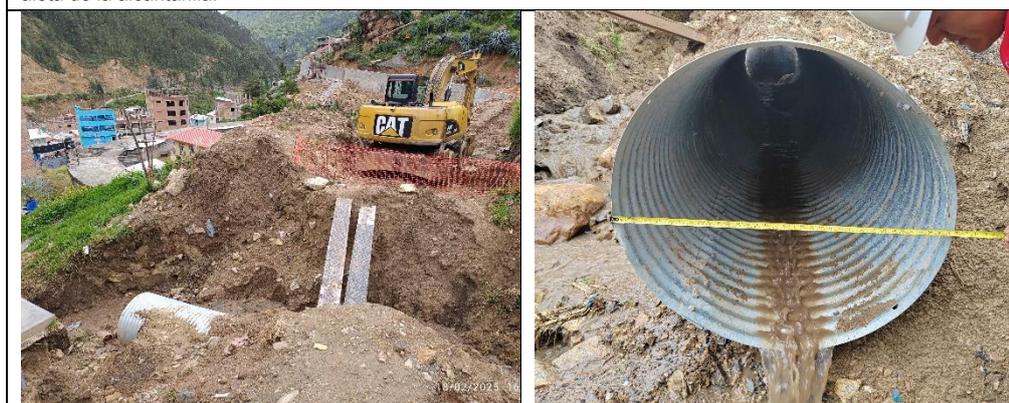
Fotografías n.ºs 3 y 4 : Se observa que los trabajos de construcción de las aletas de la alcantarilla ubicada en la progresiva 0+010, aun no se han ejecutado.

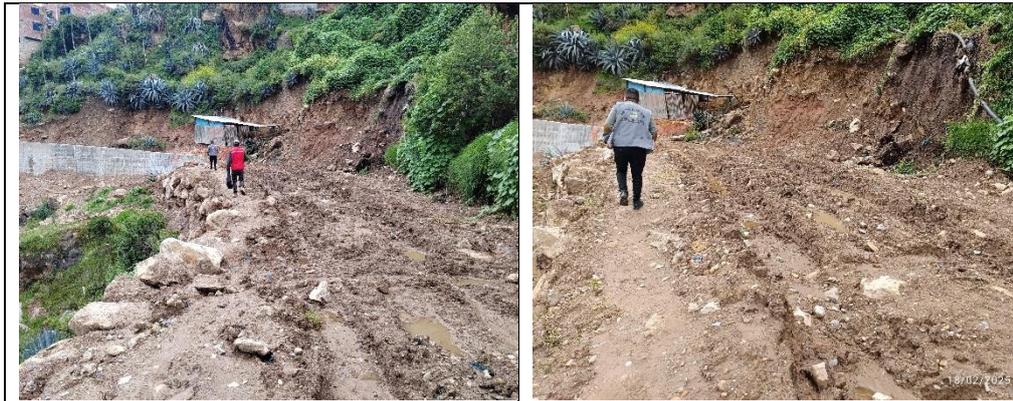
Fotografías n.ºs 5 y 6 : Se observa que los trabajos de construcción de la alcantarilla ubicada en la progresiva 0+040, aun no se han ejecutado.

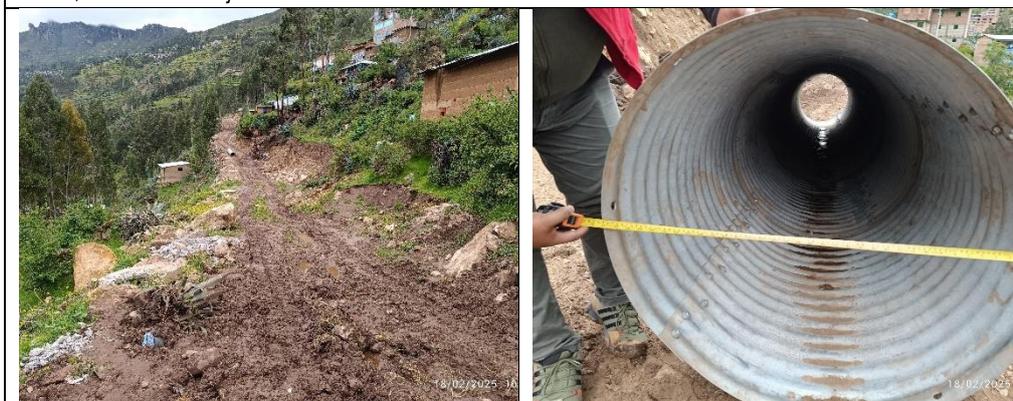
Fotografías n.ºs 7 y 8 : Se observa que los trabajos de construcción de la alcantarilla ubicada en la progresiva 0+280, aun no se han ejecutado; solo se encuentra en medio de la vía la alcantarilla de TMC DE 36”.

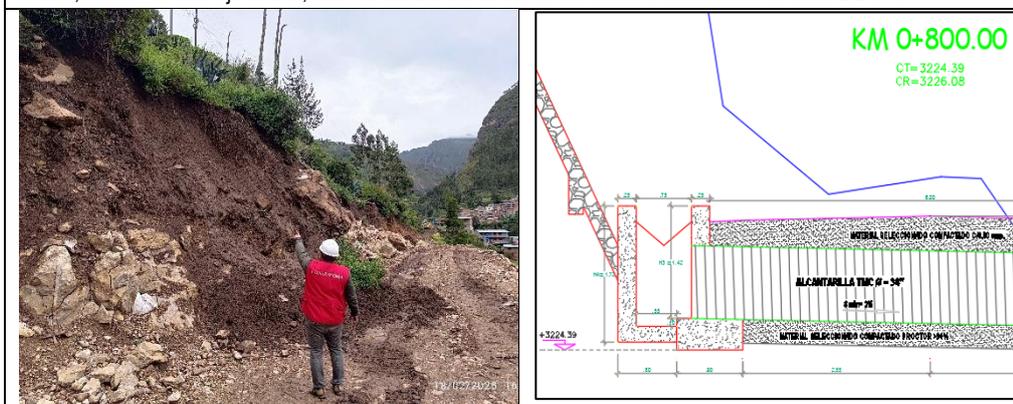
Fotografías n.ºs 9 y 10 : Se observa que los trabajos de construcción de la alcantarilla ubicada en la progresiva 0+800, aun no se han ejecutado.

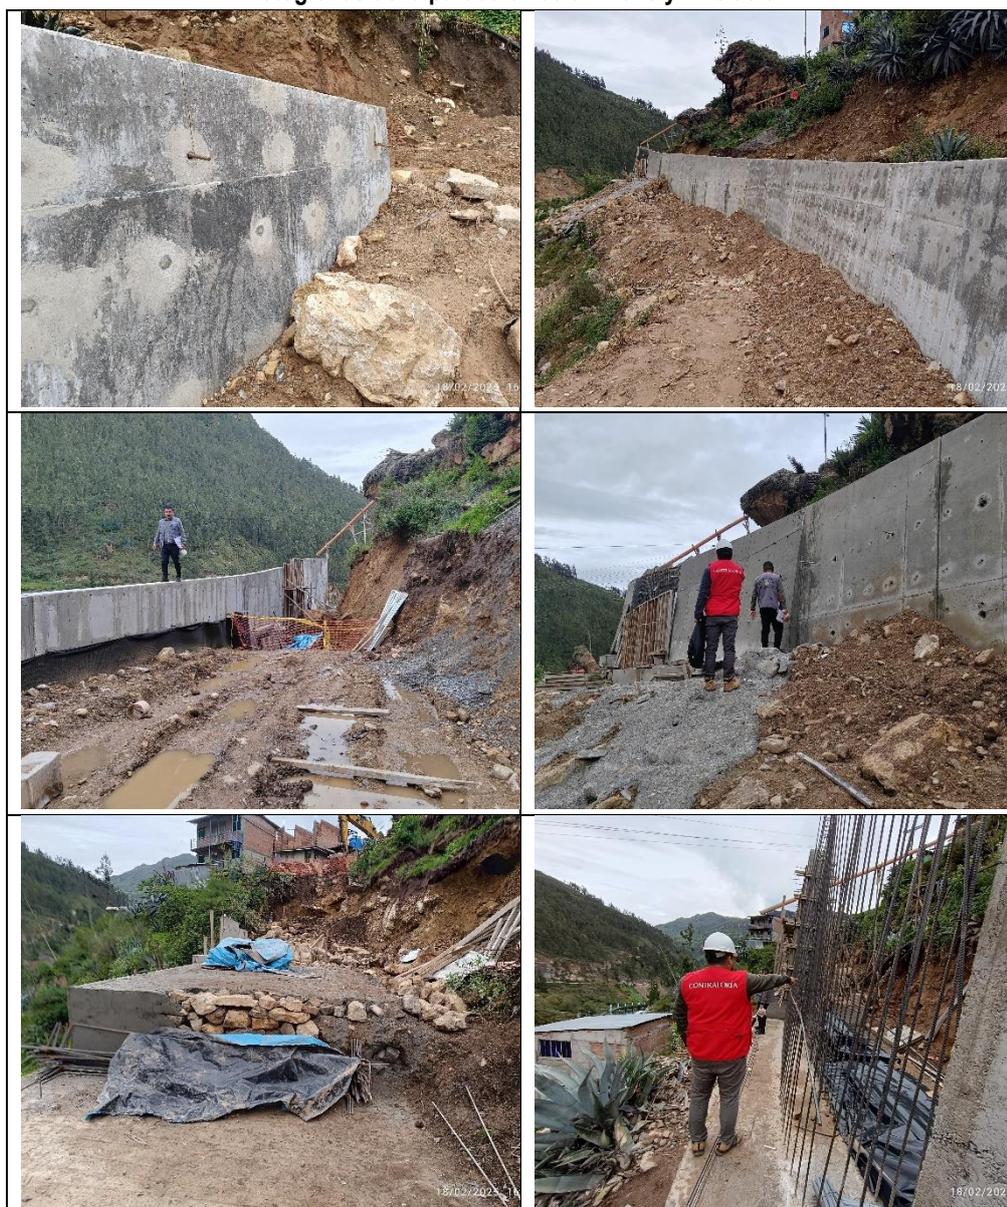
Fotografías n.ºs 11 al 16 : En las siguientes imágenes se puede observar la construcción del muro de contención tipo 1 ubicado desde la progresiva 0+070 hasta la progresiva 0+160 de la vía, donde se puede evidenciar que porcentaje del muro precitado se encuentra ejecutado y que la partida de trazo y replanteo si fueron ejecutados al 100%.

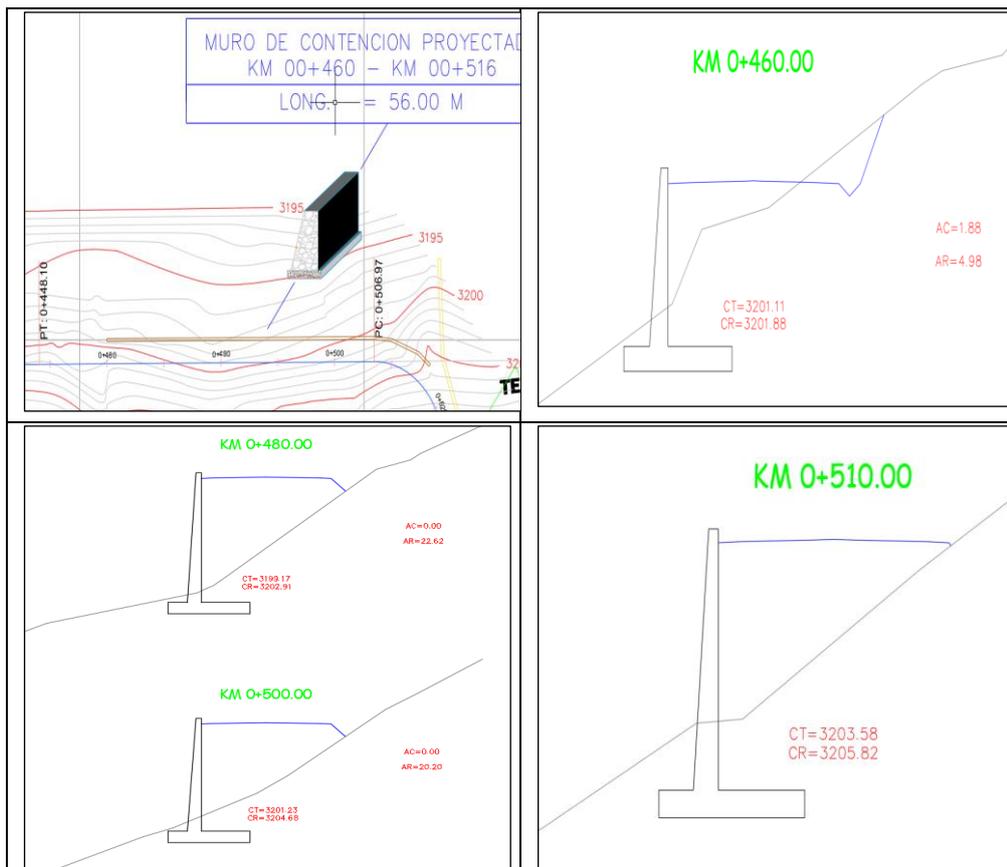
Fotografías n.ºs 17 al 20: En las siguientes imágenes se puede observar, que en el plano Planta – Perfil PP-01 y en el plano de Sección Transversal ST-01, las que se encuentran en el Expediente Técnico, indican que el muro de contención tipo II la misma que tiene una longitud de 56 metros y que inicia en la progresiva 0+460 y termina en la progresiva 0+516.

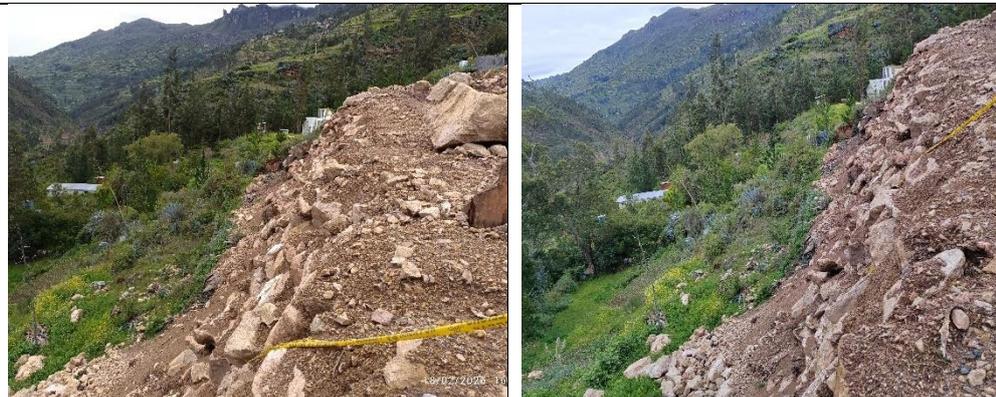
Fotografías n.ºs 21 y 22: En las siguientes fotografías corresponde desde la progresiva 0+480 hasta 0+500 en la que se puede evidenciar que el muro de contención Tipo II, no ha sido ejecutado.

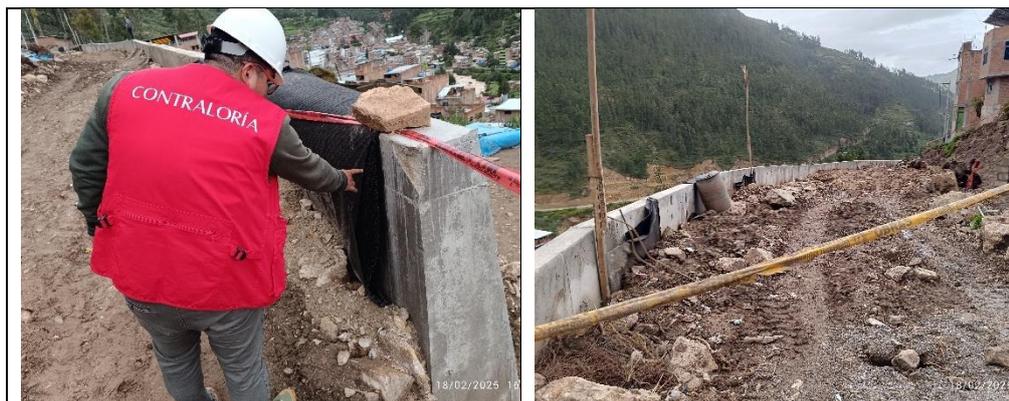
Fotografías n.ºs 23 y 24: En las siguientes fotografías se puede evidenciar la construcción del muro de contención con contrafuerte, la misma que se encuentra desde la progresiva 0+811.43 hasta 0+884.18, dicha partida corresponde al Expediente del Adicional – Deductivo vinculante n.º 1.

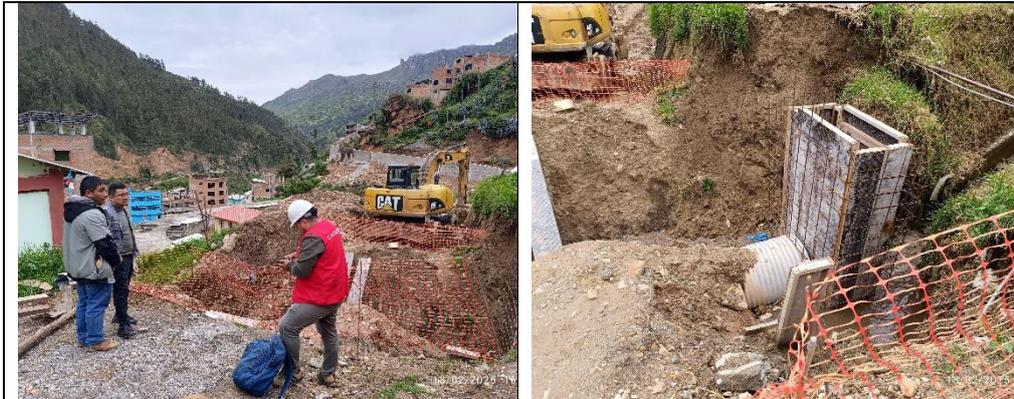
Fotografías n.ºs 25 y 26 : En la progresiva 0+010 de la vía, se observa que los trabajos de la construcción de la alcantarilla TMC, se encuentra parcialmente ejecutada, en la que se evidencia, que actualmente se encuentran trabajando en la partida de encofrado del cabezal de la alcantarilla y que falta todo el trabajo de la parte de la aleta de la alcantarilla.

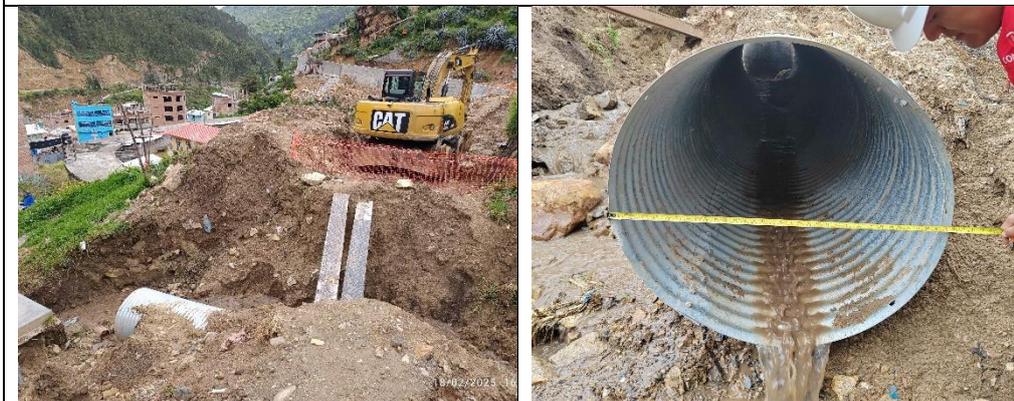
Fotografías n.ºs 27 y 28 : Se observa que los trabajos de construcción de las aletas de la alcantarilla ubicada en la progresiva 0+010, aun no se han ejecutado.

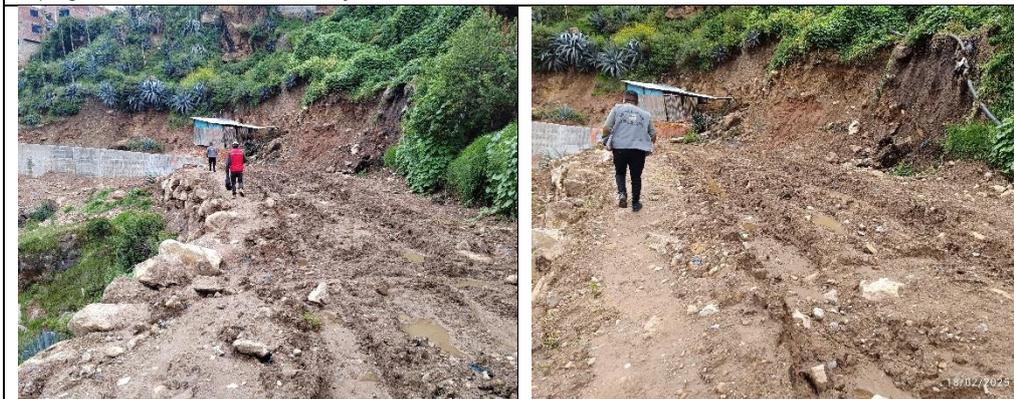
Fotografías n.ºs 29 y 30 : Se observa que los trabajos de construcción de la alcantarilla ubicada en la progresiva 0+040, aun no se han ejecutado.

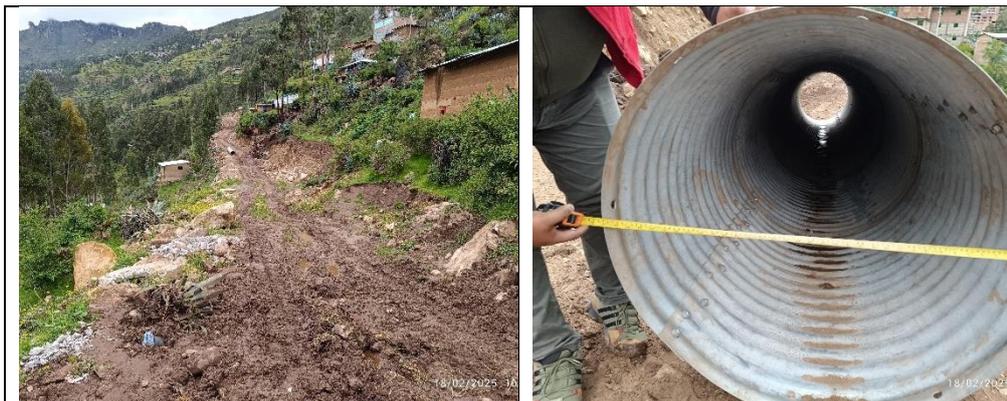
Fotografías n.ºs 31 y 32 : Se observa que los trabajos de construcción de la alcantarilla ubicada en la progresiva 0+280, aun no se han ejecutado; solo se encuentra en medio de la vía la alcantarilla de TMC DE 36”.

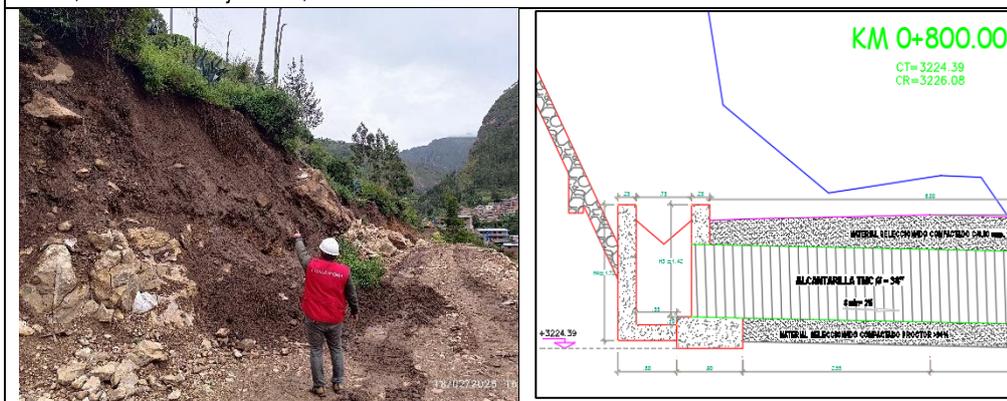
Fotografías n.ºs 33 y 34 : Se observa que los trabajos de construcción de la alcantarilla ubicada en la progresiva 0+800, aun no se han ejecutado.

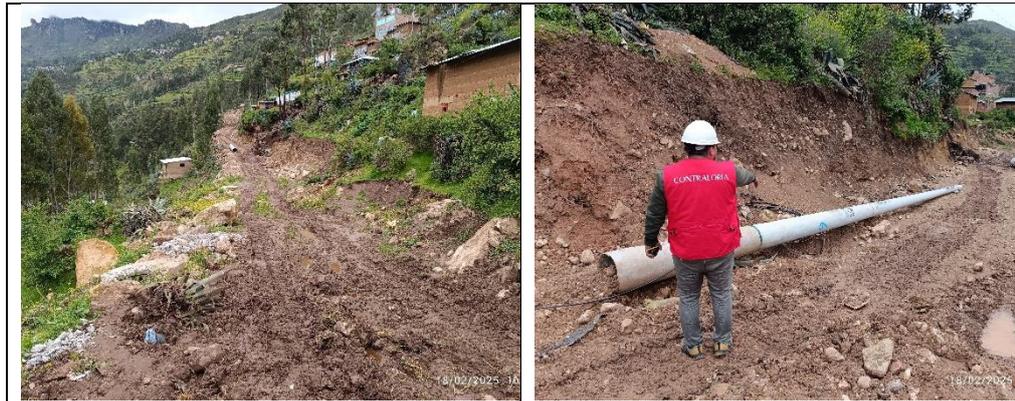
Fotografías n.ºs 35 y 36 : Se observa en las siguientes imágenes que los trabajos en los buzones no han sido ejecutados en el trayecto de la vía en las progresivas 00+221, 00+245 y 00+260.
