**INFORME DE HITO DE CONTROL  
N° 005-2025-OCI/0457-SCC**

**EJECUCIÓN DE LA OBRA: "INSTALACIÓN DEL SISTEMA  
DE AGUA POTABLE Y DISPOSICIÓN SANITARIA DE  
EXCRETAS EN LAS COMUNIDADES DE FLORIDA,  
PILIPILINE, TUTURCUYO, ESQUINAPATA Y YUCAJACHI  
DISTRITO ACHAYA - AZÁNGARO -PUNO, CUI N° 2285593"**

**HITO DE CONTROL N° 3 – RECEPCIÓN DE OBRA**

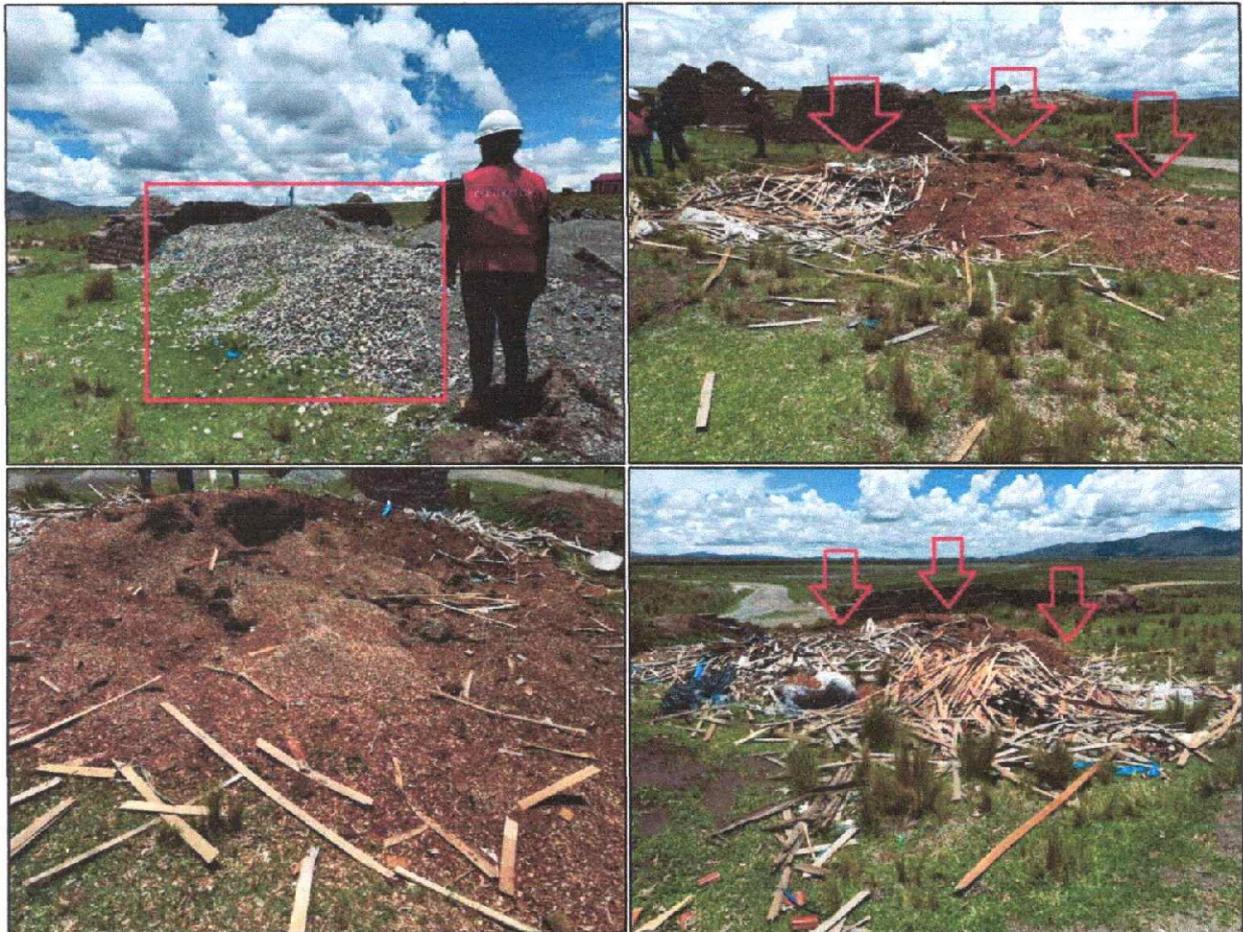
**IMÁGENES N°s 1, 2, 3 Y 4**  
**DESMONTE, ESCOMBROS DE CEMENTO Y RETAZOS DE METALES ALREDEDOR DE LA OBRA**

De las imágenes precedentes, se advierte que existen zonas donde el contratista realizó sus instalaciones provisionales para el campamento de la Obra, y estas se encuentran con residuos contaminantes; por lo tanto, no se habría culminado con la ejecución de las partidas de 06.06 PLAN DE CIERRE, Sub Partida 06.06.01 REVEGETACIÓN DE CAMPAMENTOS CON PASTOS NATURALES y Sub Partida 06.06.04 ELIMINACIÓN DE RESIDUOS PELIGROSOS; sin embargo, fueron valorizadas al 100%, según la Valorización de Obra n.º 11, tal como se aprecia en la siguiente imagen:

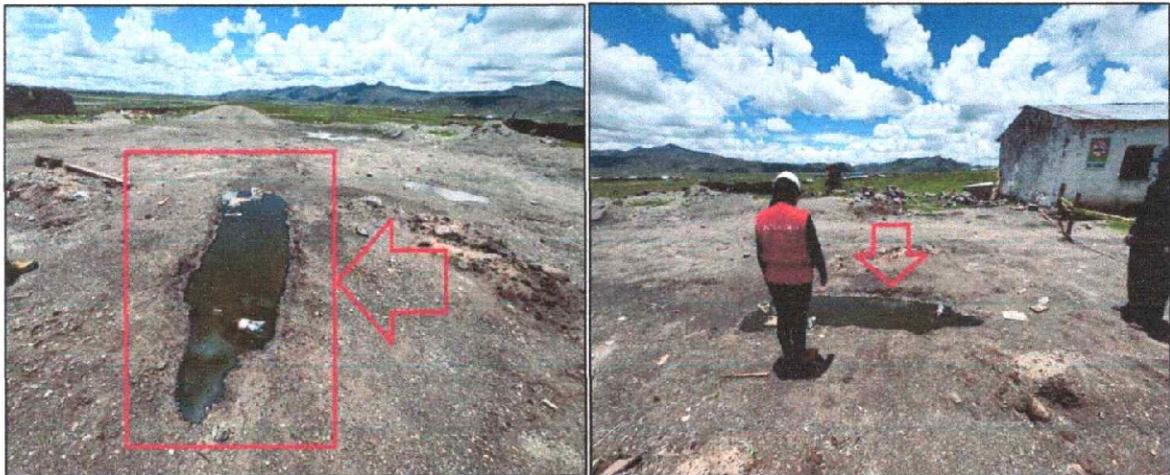
### IMÁGENES N<sup>os</sup> 6 Y 7

Así mismo, la Comisión de Control advierte la presencia de aguas negras, en el lugar donde se encontraba la maquinaria pesada del Contratista; tal como consta en el Acta de Control

Concurrente n.º001-2025-0457-SCC-HITO 3, cuya transcripción de la parte pertinente señala: “(...) de la visita a campo la comisión de control evidencio aguas negras acumuladas en un área donde el contratista había estado almacenando su maquinaria, se evidencia el olor penetrante y la apariencia turbia del líquido negro que probablemente sean sustancias orgánicas y químicas (...)”, y se muestra en las siguientes imágenes:

Al respecto, la falta de un sistema adecuado de manejo de aguas residuales no solo compromete la salud de los pobladores que frecuentaban el lugar, sino que también representa un grave riesgo para el medio ambiente circundante, las aguas contaminadas podrían filtrarse al suelo y contaminar las fuentes de agua cercanas, afectando tanto a la fauna local como a las comunidades que dependían de esos recursos.
