**INFORME DE VISITA DE CONTROL  
N° 012-2025-OCI/0804-SVC**

**“EJECUCIÓN CONTRACTUAL DE LOS SERVICIOS DE  
SUPERVISIÓN Y CONTRATACIÓN PARA LAS ACTIVIDADES  
DE EMERGENCIA DE LIMPIEZA, DESCOLMATACIÓN Y  
PROTECCIÓN DE RÍOS EN LA REGIÓN PUNO: EN EL RÍO  
DE LA PROVINCIA DE LAMPA (AV. CIRCUNVALACIÓN Y  
URBANIZACIÓN PUENTE COLONIAL) Y EN EL RÍO DE LA  
PROVINCIA DE ILAVE (PARCIALIDAD DE ARICOLLO,  
DISTRITO DE PILCUYO)”**

**PUNO, 16 DE MAYO DE 2025**

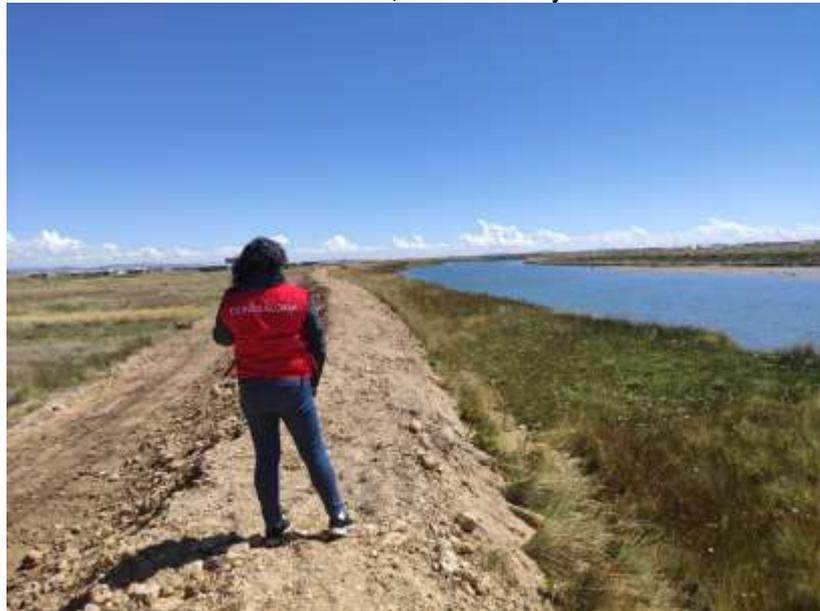
Imagen n.º 2

**Mejoramiento de Dique, Margen Derecho del Río Ilave de la Parcialidad de Aricollo, distrito de Pilcuyo**

Según se puede apreciar en las imágenes n.º 2 y n.º 3, durante la visita al tramo asignado del servicio, la Comisión de Control constató que, en ambas márgenes del río, no se observa la descolmatación del cauce en el margen derecho del río llave, correspondiente a la parcialidad de Aricollo, sector del distrito de Pilcuyo, provincia de El Collao, región Puno, conforme se consigna en el Acta n.º 01-2025-CG/OCI-PEBLT-SVC.

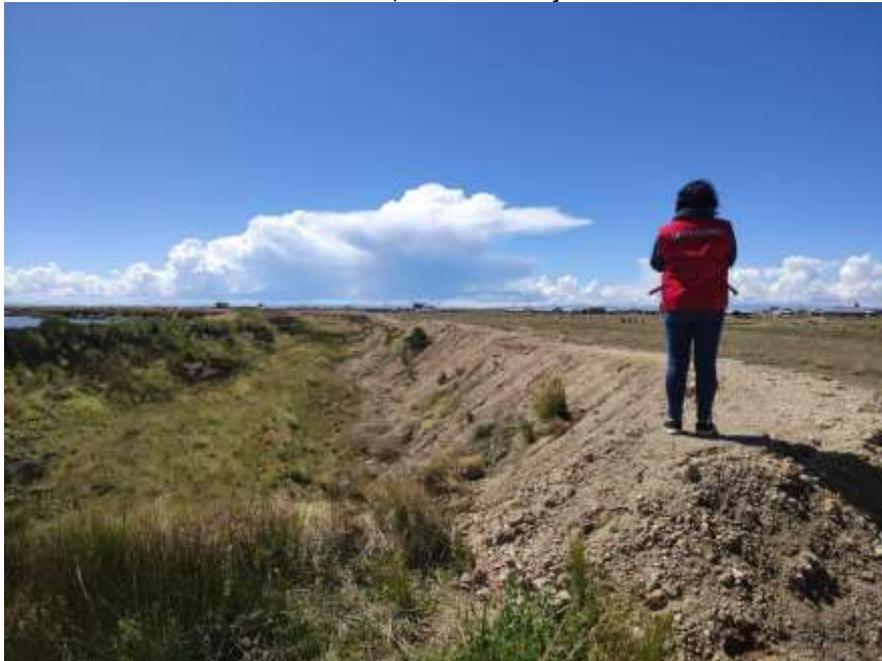
**Imagen n.º 3**  
**Final del Mejoramiento de Dique, Margen Derecho del Río llave de la Parcialidad de**  
**Aricollo, distrito de Pilcuyo**

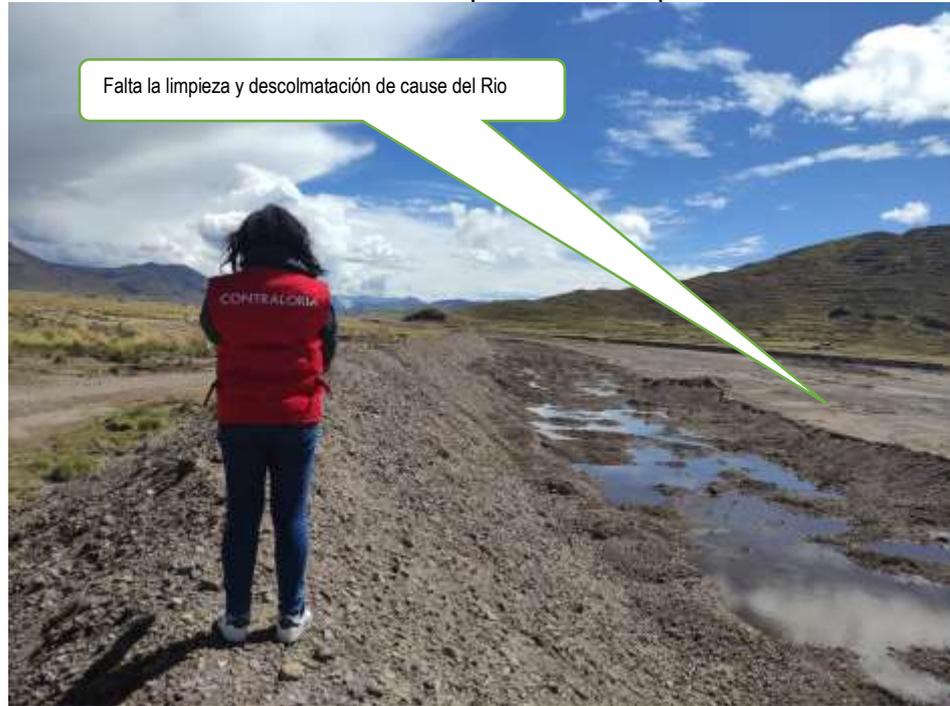
Sin embargo, en la visita de inspección física realizada el 8 de mayo de 2025 al Servicio para las Actividades de Emergencia de Limpieza, Descolmatación y Protección en Ambas Márgenes del Río Lampa, en la Av. Circunvalación y Urbanización Puente Colonial, distrito de Lampa, provincia de Lampa, región Puno, se observa que en la progresiva 2+850 (aprox) falta la limpieza, descolmatación<sup>9</sup> de cauce<sup>10</sup> del Río y conformación de dique con material propio, aproximadamente de 20 metros lineales, asimismo en la progresiva 1+700 (aprox) se observa un tramo de dique en el medio del río, independiente al dique ejecutado y proyectado en el margen derecho aguas abajo (doble dique); al respecto, el Supervisor del Servicio Yony Ángel Ari Ali, manifiesta que en relación al doble dique fue un pedido de la población por la seguridad del margen derecho de la Urbanización Colonial, conforme se señala en el Acta n.º 02-2025-CG/OCI-PEBLT-SVC<sup>11</sup> de 8 de mayo de 2025, conforme se aprecia en las siguiente imágenes:

Imagen n.º 4  
Conformación de Dique con Material Propio

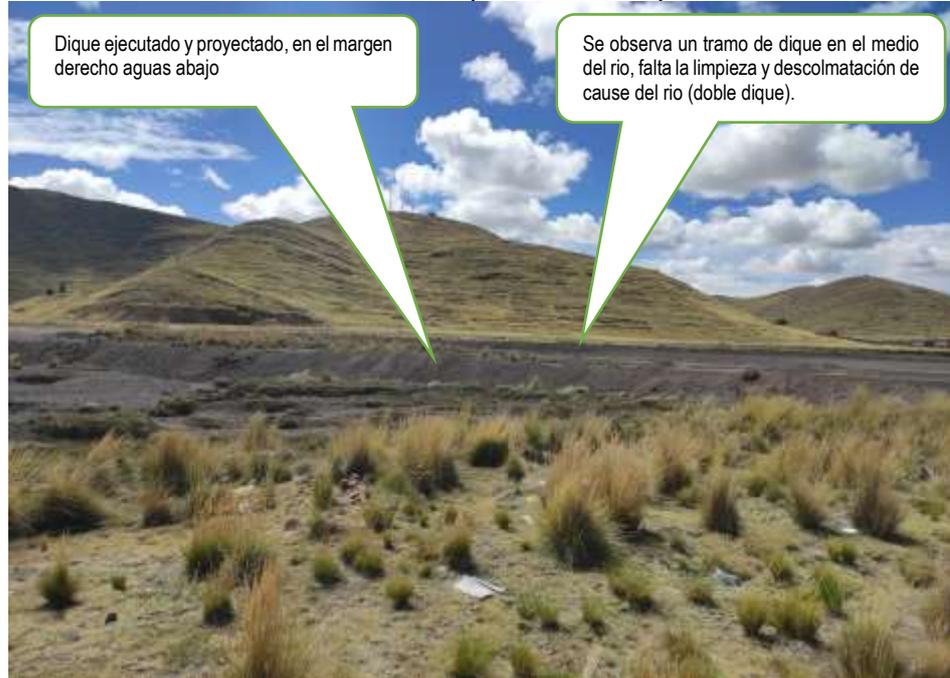
Imagen n.º 5  
Conformación de Dique con Material Propio
