**INFORME DE VISITA DE CONTROL
N° 003-2025-OCI/0833-SVC**

**VISITA DE CONTROL
DIRECCIÓN REGIONAL DE SALUD HUANCVELICA
HUANCVELICA – HUANCVELICA – HUANCVELICA**

**“VERIFICACIÓN DE DEVENGADOS RESPECTO DE LAS
CONTRATACIONES DE SERVICIOS DE MANTENIMIENTO
DE INFRAESTRUCTURA REALIZADA POR LA DIRECCIÓN
REGIONAL DE SALUD EN EL DISTRITO DE
HUANCVELICA”**

**PERÍODO DE EVALUACIÓN:
DEL 06 AL 10 DE ENERO DE 2025**

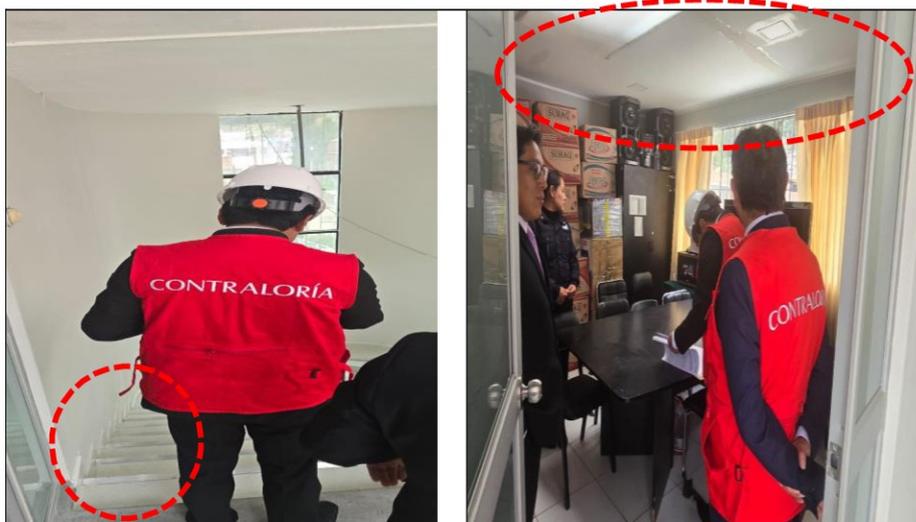
Panel fotográfico 1

Fotografía 1: Se evidencia la ejecución de la partida 03.02.01 ENCHAPADO DE PORCELANATO EN GRADAS DE 30 X 30 CM

Fotografía 2: Se evidencia la ejecución de la partida 04.03.02 CONDUCTOR TW 4.0 MM2 - LSOH

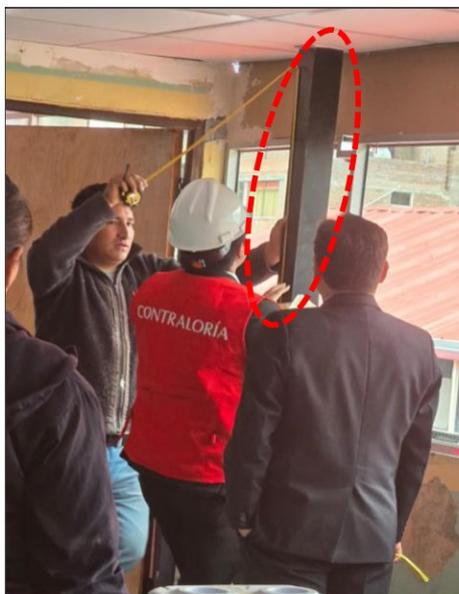
Fotografía 1: Se evidencia la ejecución de la partida 02.01.01 COLUMNAS DE FE DE 4" x 4" 2mm

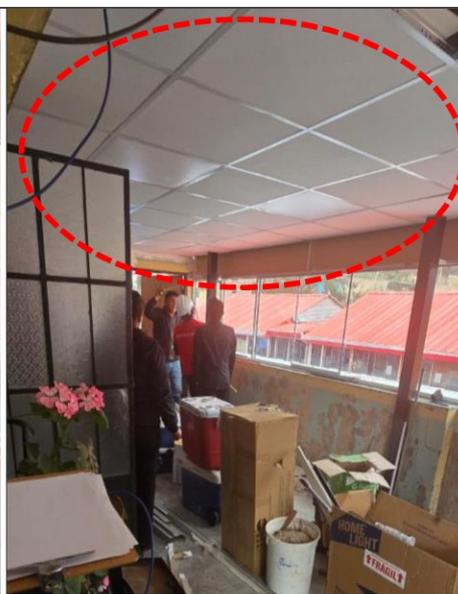
Fotografía 2: Se evidencia la ejecución de la partida 03.02.01 FALSO CIELO DRYWALL SANITARIO

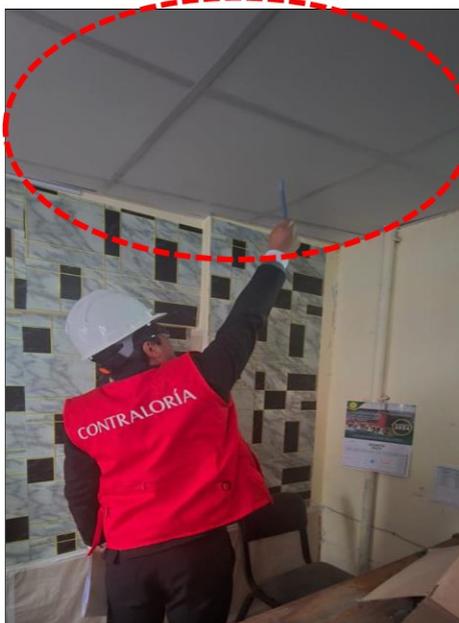
Fotografía 1: Se evidencia la ejecución de la partida 03.01.01 PANELES PARA FALSO CIELORASO C/ RELLENO ACUSTICO

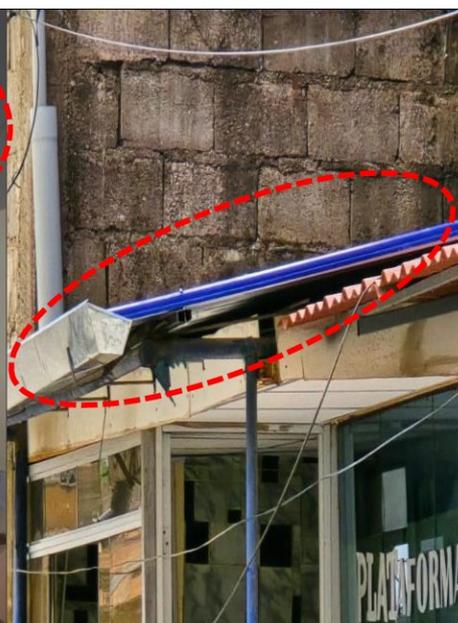
Fotografía 2: Se evidencia la ejecución de la partida 02.02.01 PLANCHA CALAMINÓN ALUZINC TR=4-0.40mm

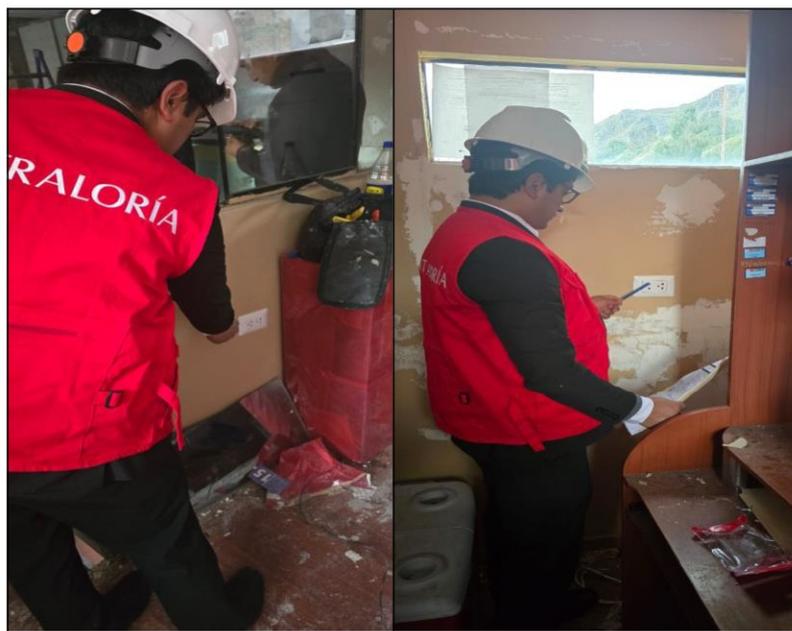
Panel fotográfico 4

Fotografía 1 y 2: Se evidencian los trabajos en proceso de ejecución de la partida 04.01.03 SALIDA PARA TOMACORRIENTE BIPOLAR DOBLE

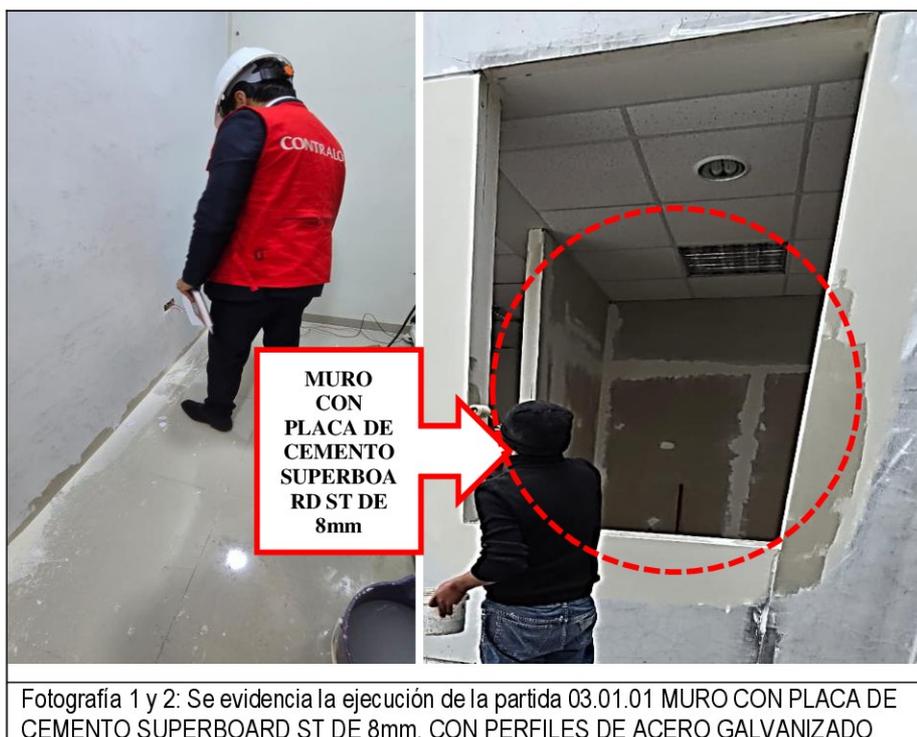
Panel fotográfico 5

Fotografía 1 y 2: Se evidencia la ejecución de la partida 03.01.01 MURO CON PLACA DE CEMENTO SUPERBOARD ST DE 8mm. CON PERFILES DE ACERO GALVANIZADO

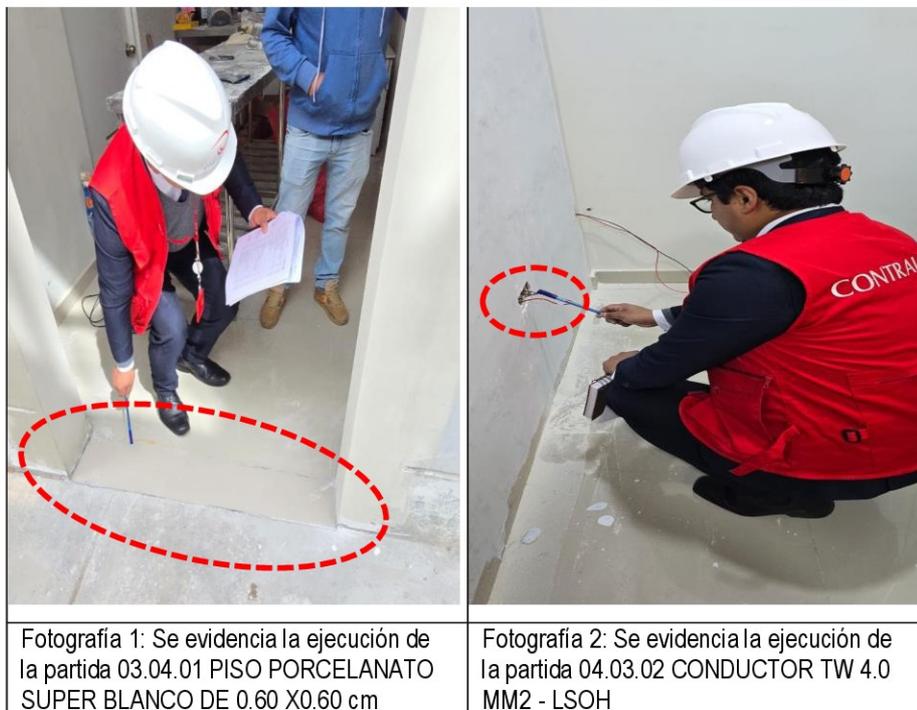
Panel fotográfico 6

Fotografía 1: Se evidencia la ejecución de la partida 03.04.01 PISO PORCELANATO SUPER BLANCO DE 0.60 X0.60 cm

Fotografía 2: Se evidencia la ejecución de la partida 04.03.02 CONDUCTOR TW 4.0 MM2 - LSOH

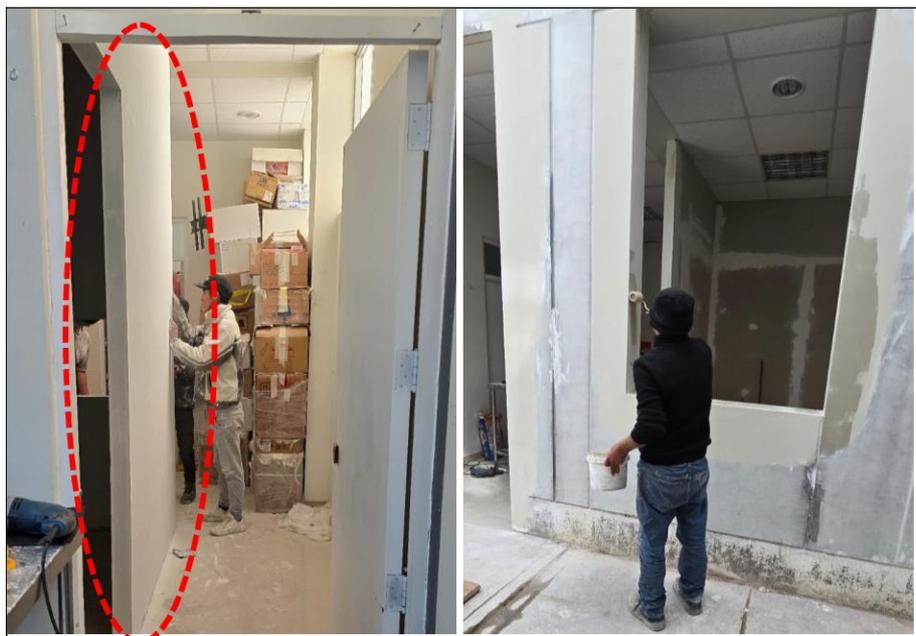
Panel fotográfico 7

Fotografía 1 y 2: Se evidencian los trabajos previos para le ejecución de la partida 03.08.02 PINTURA EN MUROS INTERIORES C/ LATEX LAVABLE
