**INFORME DE VISITA DE CONTROL  
N° 003-2025-OCI/0835-SVC**

**VISITA DE CONTROL  
DIRECCIÓN DE SALUD VIRGEN DE COCHARCAS  
CHINCHEROS  
CHINCHEROS-CHINCHEROS-APURÍMAC**

**“ALMACENAMIENTO DE RESIDUOS SÓLIDOS BIOCONTAMINADOS  
GENERADOS EN EL HOSPITAL CHINCHEROS”**

**PERÍODO DE EVALUACIÓN:  
DEL 20 DE FEBRERO AL 3 DE MARZO DE 2025**

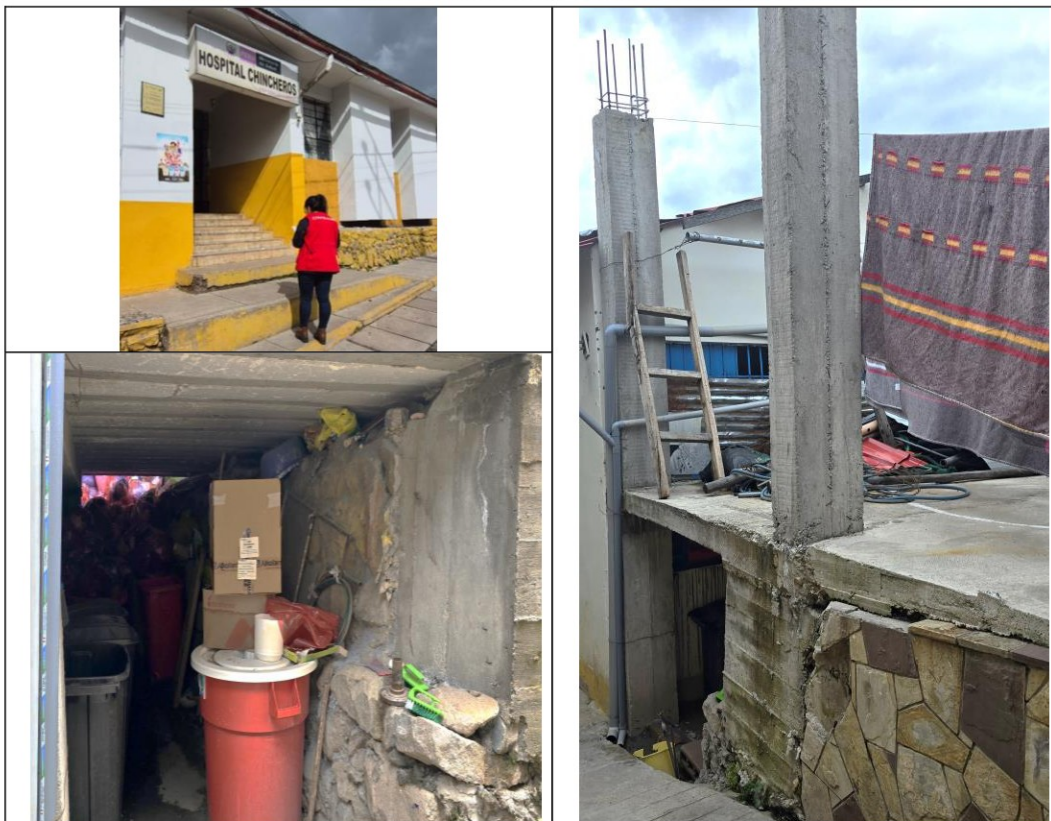
**Imágenes n.ºs 1, 2 y 3**  
**Ambiente donde se ubica el almacén de residuos sólidos biocontaminados**

Respecto al ambiente de almacenamiento central o final de residuos sólidos biocontaminados, se observó que se trata de un ambiente de aproximadamente 12m<sup>2</sup>, ubicado en el primer nivel de una construcción de material noble no concluida, sin techo, expuesta a la intemperie, lo que generaría exposición excesiva a la lluvia, calor y otros agentes externos, pues no habría sido construido para ser utilizado como almacén de residuos sólidos biocontaminados, por lo tanto no sería de uso exclusivo; dicha situación afectaría lo establecido en el literal c), del acápite 6.1, del ítem 6), del numeral 5.6, del título V de la Norma Técnica de Salud, tal como se puede apreciar en las siguientes imágenes:

De las imágenes precedentes, se advierte que se trata de una estructura de concreto que no se encuentra concluida, la cual se viene utilizando como ambiente para el almacenamiento central o final de residuos sólidos biocontaminados generados en el Hospital Chincheros.

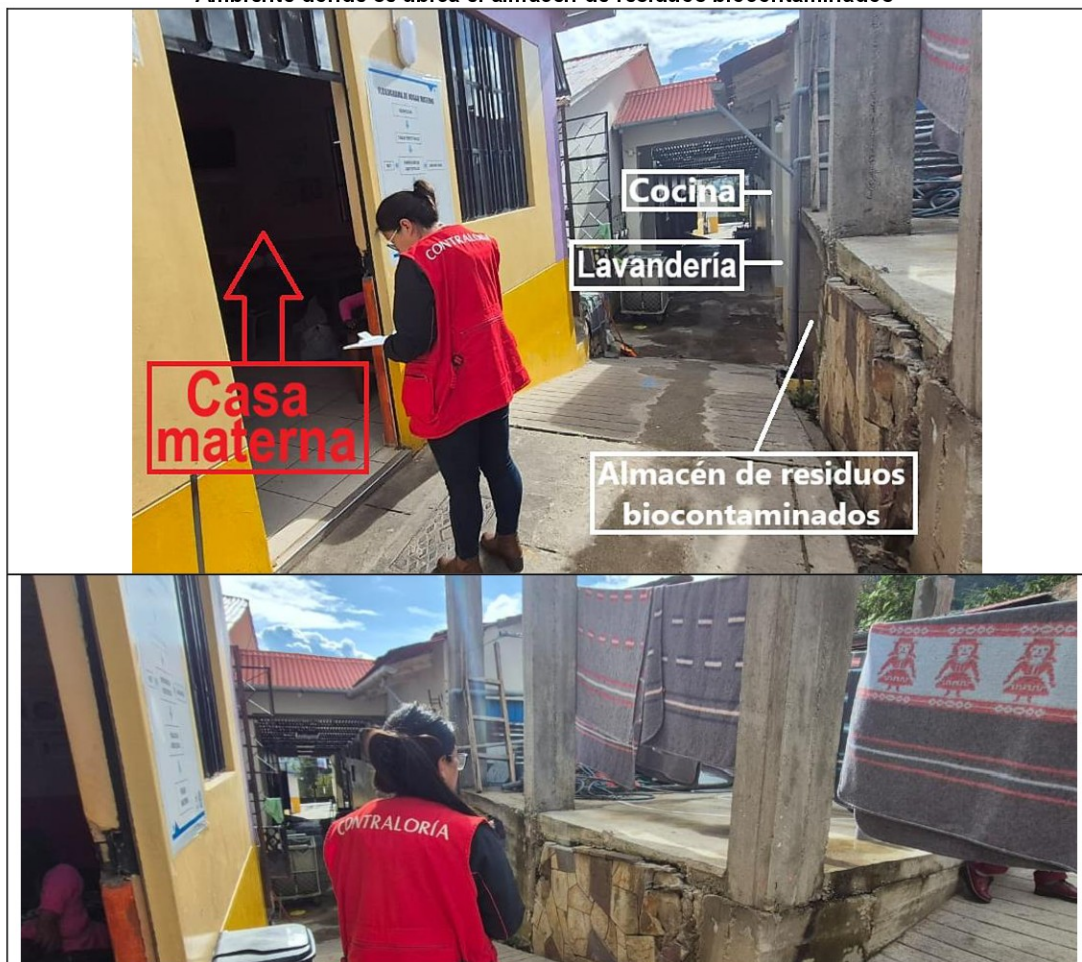
Imágenes n.ºs 4 y 5  
Ambiente donde se ubica el almacén de residuos biocontaminados

Con respecto a la ubicación de dicho ambiente, se puede observar que no es de fácil acceso para los vehículos y coches colectores de los residuos biocontaminados, pues por tratarse de una construcción inconclusa, el acceso tiene desniveles que se encuentran con grietas que harían que la operación de estos vehículos sea complicada y riesgosa, exponiendo de esta manera a accidentes al personal encargado del manejo de los residuos sólidos; de igual manera, su ubicación no es adecuada, dado que se encuentra frente a la Casa Hogar<sup>3</sup> “Virgen del Carmen” del Hospital Chincheros, donde habitan mujeres gestantes y sus acompañantes, de quienes se encontrarían en riesgo su salud por la proximidad de los residuos sólidos biocontaminados; asimismo, en el lado superior de este ambiente, tienden ropas y frazadas lavadas, las mismas que se encuentran expuestas a los contaminantes que podrían emanar tales residuos sólidos, dado que se encuentran a la intemperie; así también, se ubica colindante al área de lavandería y cocina del hospital; dichas situaciones incumplirían los requerimientos establecidos en los literales b) y l), del acápite 6.1, del ítem 6), del numeral 5.6, del título V de la Norma Técnica de Salud, conforme se puede evidenciar en las imágenes siguientes:

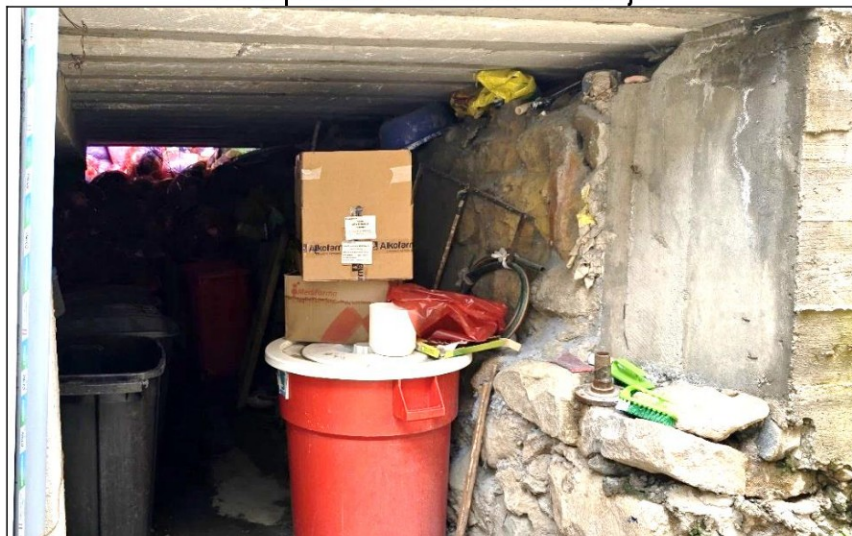
**Imagen n.º 6**  
**Pared de piedras sin revestimiento ni tarrajeo**

Asimismo, en el interior del ambiente utilizado como almacén central de residuos sólidos biocontaminados, se advierte que una de sus paredes es de material de piedras, la cual no cuenta con revestimiento ni tarrajeo, lo que dificultaría la limpieza e higiene del lugar y propiciaría la generación de humedad, así como la proliferación de insectos y otros vectores; por lo tanto, generaría grave riesgo en la salud del personal, pacientes y visitantes del Hospital Chincheros; esta situación incumpliría el requerimiento previsto en el literal d), del acápite 6.1, del ítem 6), del numeral 5.6, del título V de la Norma Técnica de Salud, conforme se puede apreciar en la imagen siguiente:

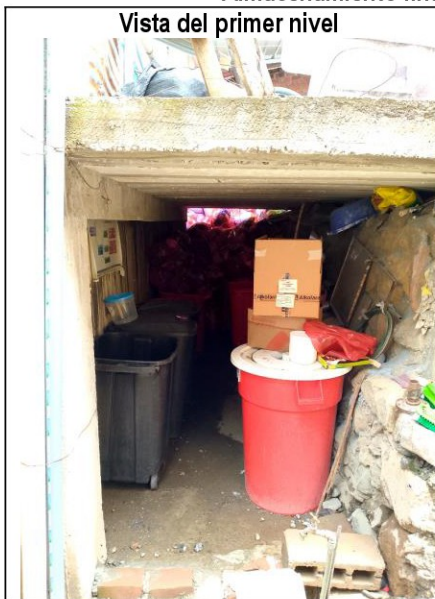
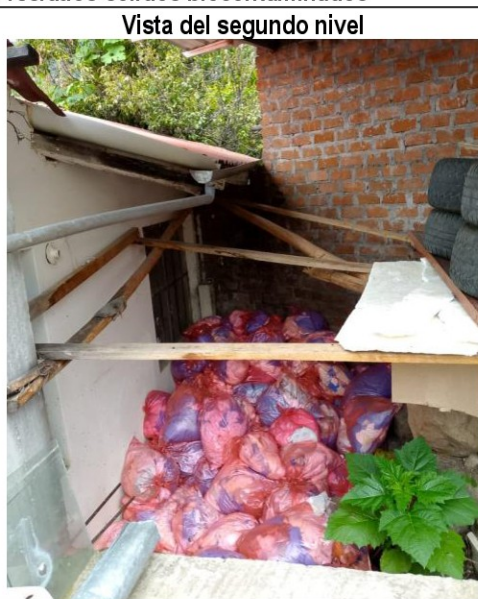
**Imágenes n.ºs 7 y 8**  
**Almacenamiento final de residuos sólidos biocontaminados**

Así también, en la visita de control se observó que dicho ambiente no cuenta con señalización ni símbolos de identificación para cada clase de residuos (biocontaminados, especiales y comunes), lo cual expone a accidentes al personal, pacientes y visitantes del nosocomio; además, se advierte que no cuenta con puertas, ventanas, ni techo, lo cual incrementa la generación de riesgos y accidentes, así como el ingreso de vectores como insectos, roedores y otros, que pondrían en grave riesgo la salud del personal, pacientes y visitantes del Hospital Chincheros; del mismo modo, no contaría con un área de higienización de carros de recolección y demás equipos, ni servicios higiénicos y vestidores para el personal encargado del manejo de los residuos sólidos; estas situaciones inobservarían los requerimientos estipulados en los literales f), g), h), i) y k) del acápite 6.1, del ítem 6), del numeral 5.6, del título V de la Norma Técnica de Salud, conforme se aprecia en las imágenes siguientes:
