**INFORME DE VISITA DE CONTROL
N° 014-2025-OCI/0835-SVC**

**VISITA DE CONTROL
RED DE SALUD ANTABAMBA
ANTABAMBA, ANTABAMBA, APURÍMAC**

**“DESEMPEÑO Y OPERATIVIDAD DEL ESTABLECIMIENTO DE
SALUD MOLLOCCO DEL PRIMER NIVEL DE ATENCIÓN,
DISTRITO DE ANTABAMBA - ANTABAMBA - APURÍMAC”**

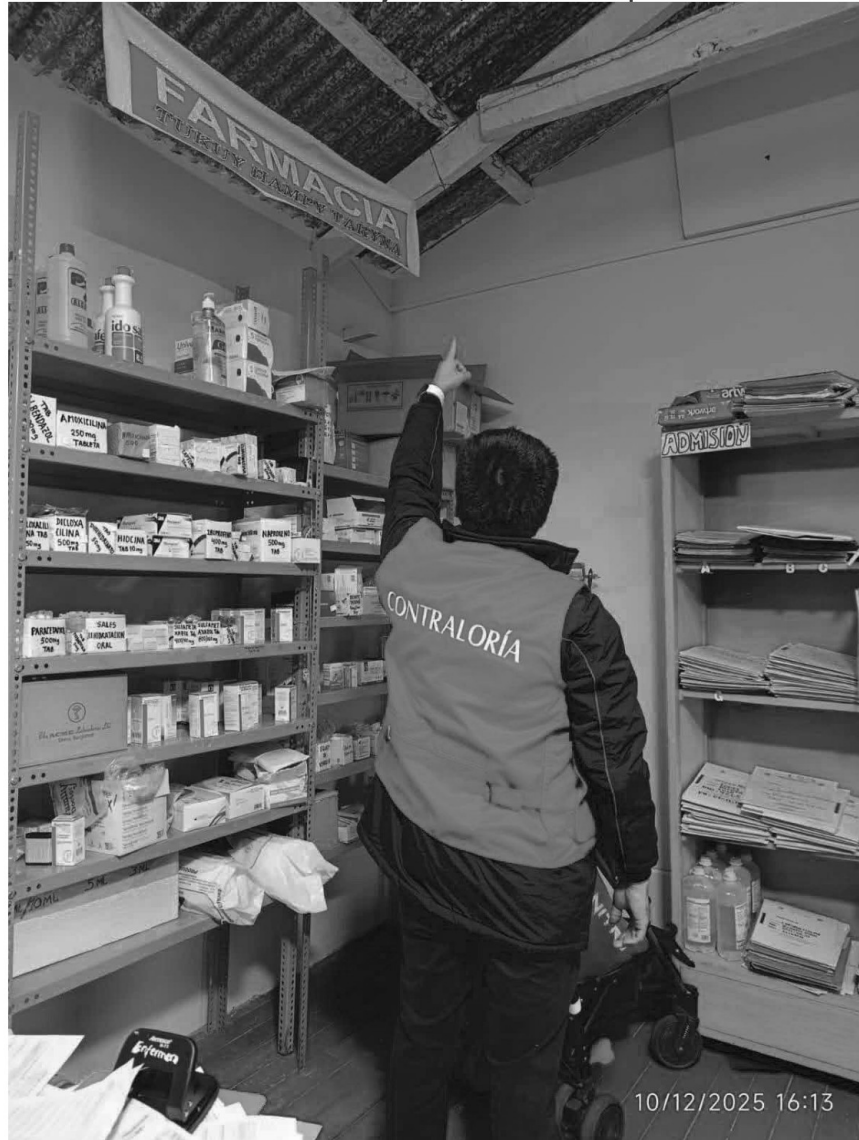
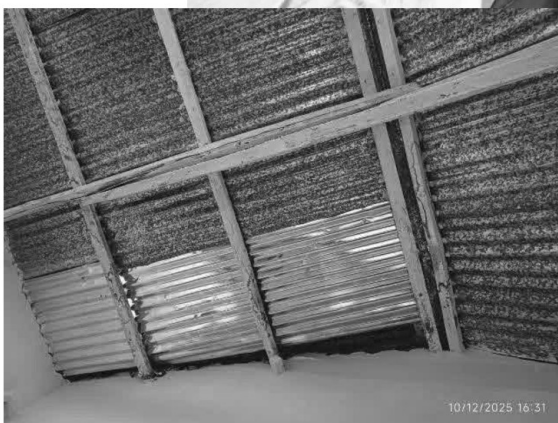
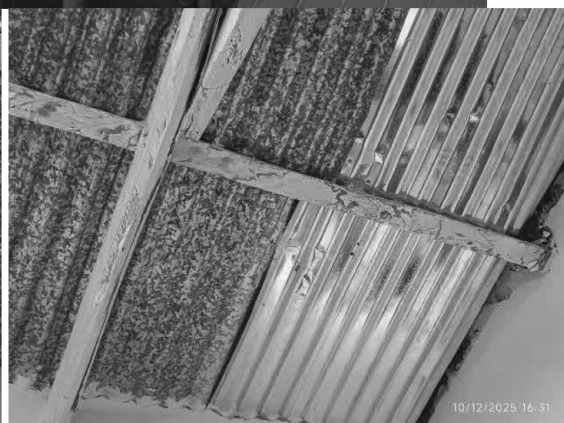
Imagen n.ºs 1, 2 y 3

Durante el recorrido realizado en los dos ambientes del establecimiento de salud de Mollocco, se ha observado el mal estado de los muros, al interior del establecimiento con presencia de

moho por humedad ocasionado por lluvias; asimismo, se observan filtraciones de agua por el techo.

Se observa falta de hermeticidad en el techo de calamina y la presencia de humedad y moho en madera de tijerales, ocasionando pudrición.

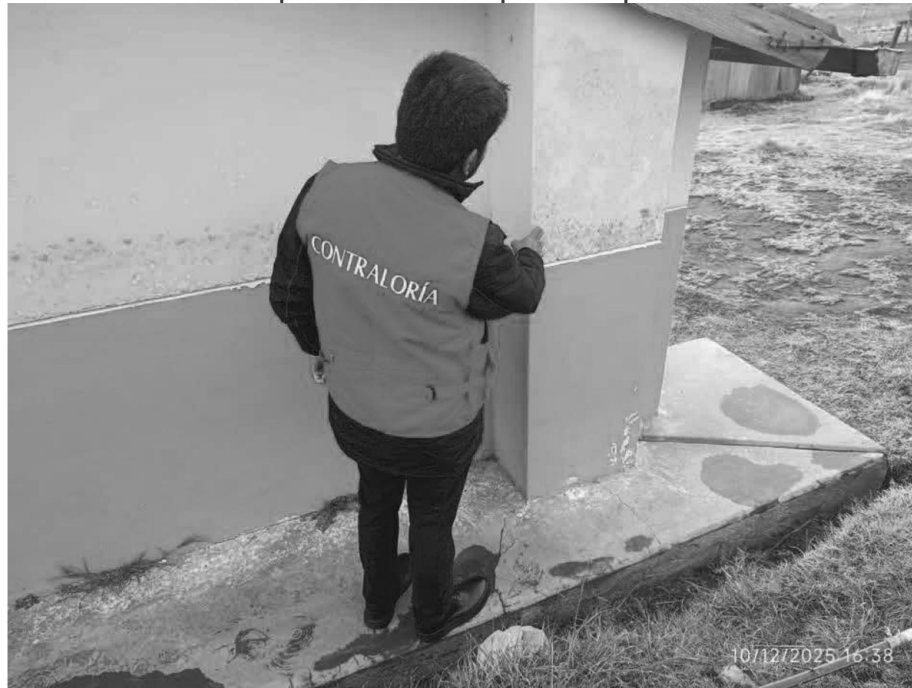
Imagen n.º 4

Se observa presencia de moho y humedad en muros exteriores, que ocasiona el desprendimiento de la pintura de pared.

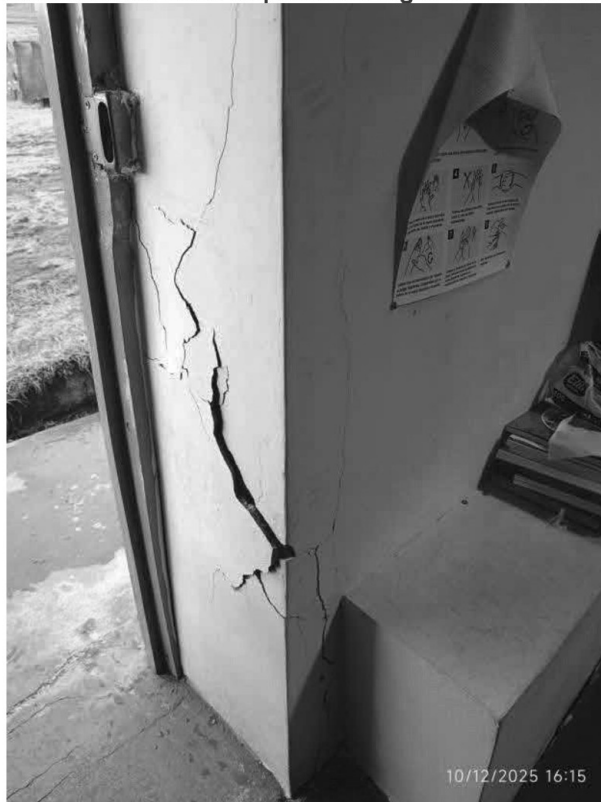
Imagen n.º 5

Se advierte agrietamiento en muro de puerta de ingreso al establecimiento de salud.

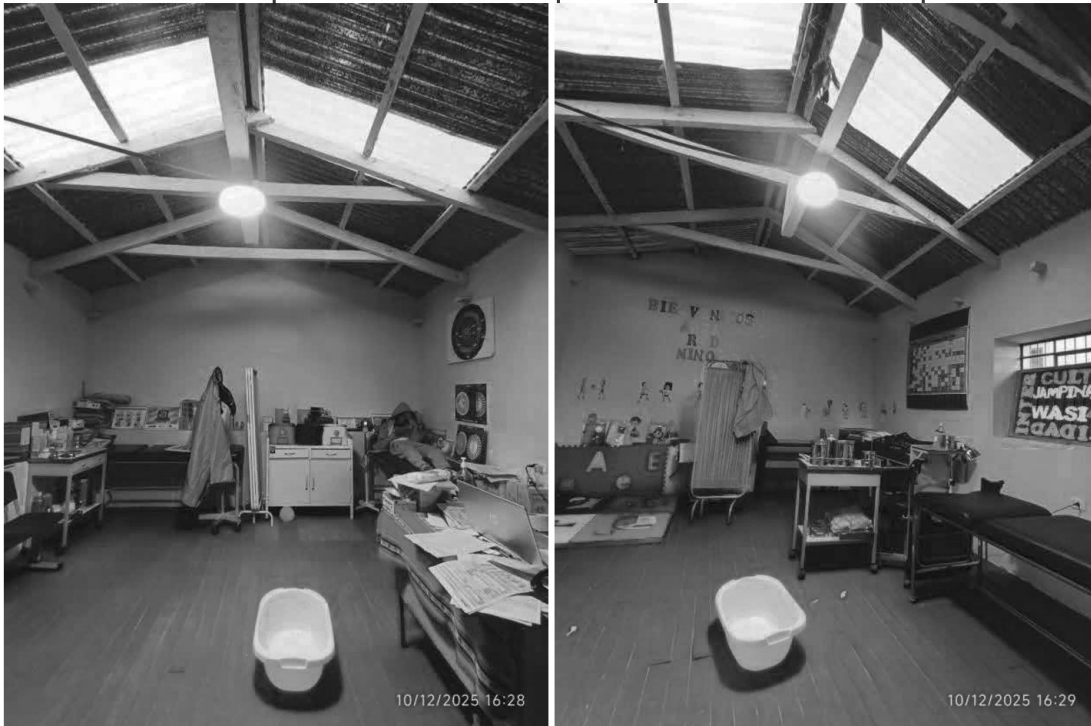
Imagen n.º 6 y 7

Goteras en techo de ambos ambientes del establecimiento de salud, agua que es recepcionada en envases de plástico para evitar daños en el piso.

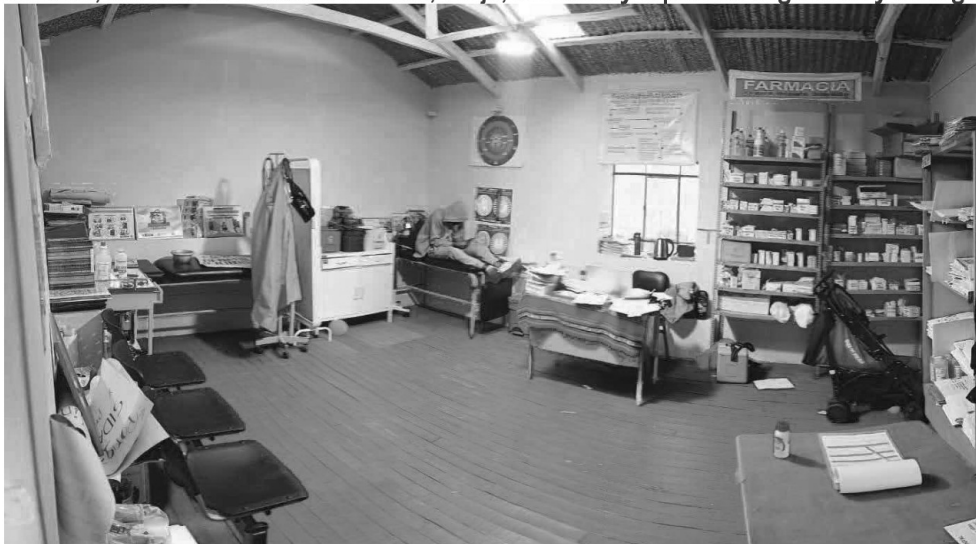
Imagen n.º 8

Es de precisar que la infraestructura del establecimiento de salud, solo cuenta con dos ambientes, en uno de los cuales se comparte el espacio entre el consultorio de medicina general, consultorio obstétrico, admisión, archivo de historias clínicas, triaje, farmacia y tópico de urgencias y emergencias; asimismo, el segundo ambiente es utilizado para cadena de frío, sala de inmunizaciones y consultorio de crecimiento y desarrollo, advirtiendo la falta de ambientes para una correcta atención a la población que acude al centro de salud, como se evidencia a continuación

Ambiente 1, compartido por consultorio de medicina general, consultorio obstétrico, admisión, archivo de historias clínicas, triaje, farmacia y tópico de urgencias y emergencias

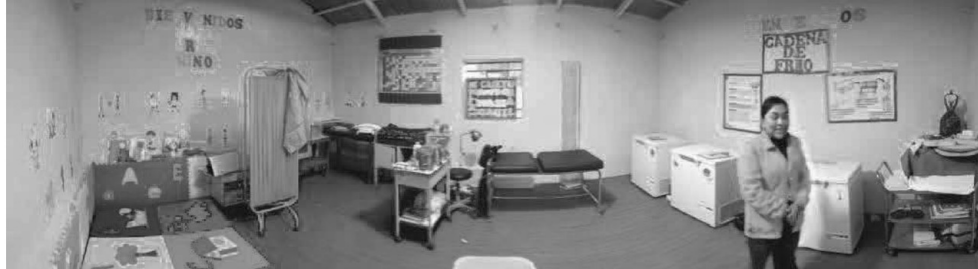
Imagen n.º 9
Ambiente 2, compartido por cadena de frío, sala de inmunizaciones y consultorio de crecimiento y desarrollo
