**INFORME DE VISITA DE CONTROL
N° 016-2025-OCI/0835-SVC**

**VISITA DE CONTROL
RED DE SALUD ANTABAMBA
ANTABAMBA-ANTABAMBA-APURÍMAC**

**“DESEMPEÑO Y OPERATIVIDAD DEL ALMACENAMIENTO FINAL DE
RESIDUOS SÓLIDOS BIOCONTAMINADOS GENERADOS EN EL
CENTRO DE SALUD ANTABAMBA DEL DISTRITO Y PROVINCIA DE
ANTABAMBA, REGIÓN APURÍMAC”**

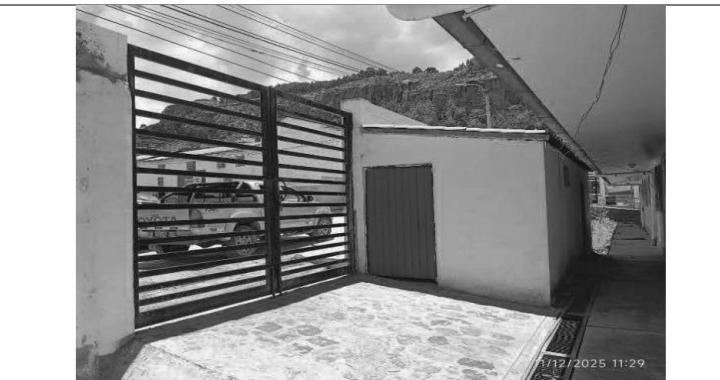
Imagen n.º 1

Al respecto, el ambiente utilizado para el almacenamiento central o final de residuos sólidos biocontaminados, cuenta con un área aproximada de 8 m², ubicado en el primer nivel del Centro de Salud, colindante a la Calle Renovacion s/n, en construcción media agua de material noble, tal como se evidencia en la imagen siguiente:

Ambiente utilizado como almacén de residuos sólidos biocontaminados

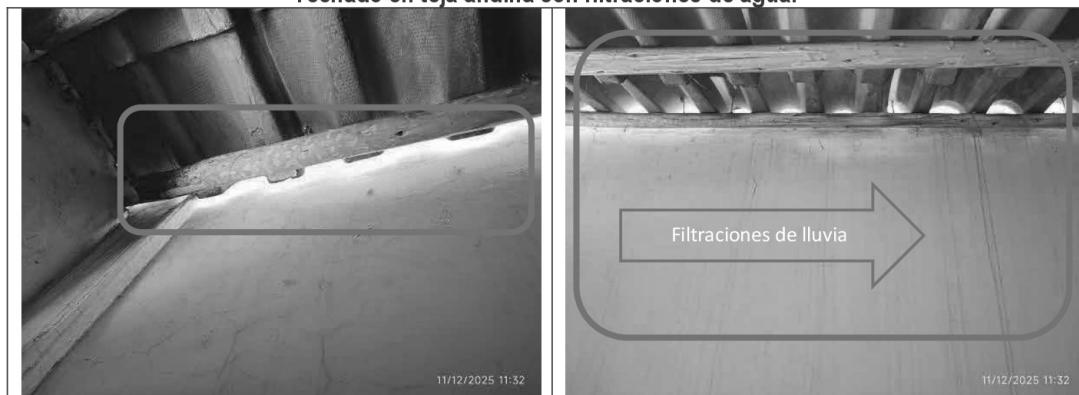
Sobre el particular, el ambiente utilizado para el almacenamiento central o final de residuos sólidos biocontaminados, presenta cobertura de teja andina colocada sobre rollizos de madera, del cual se advierte la falta de hermeticidad, toda vez que la teja andina no se encuentra alineada a la pared, motivo por el cual se observa rastros de filtraciones de lluvia, lo que generaría ingreso de agua de lluvia y otros agentes externos por falta de mallas en los espacios vacíos y/o aberturas; esta situación inobservaría lo establecido en el literal c), del acápite 6.1, del ítem 6), del numeral 5.6, del título V de la Norma Técnica de Salud, tal como se evidencia en las siguientes imágenes:

Imágenes n.ºs 2 y 3
Techado en teja andina con filtraciones de agua.

c. Construido de material noble, para su fácil limpieza y desinfección, protegido de la interperie y temperaturas elevadas, dotado de ductos de ventilación o de aberturas cubiertas con mallas.

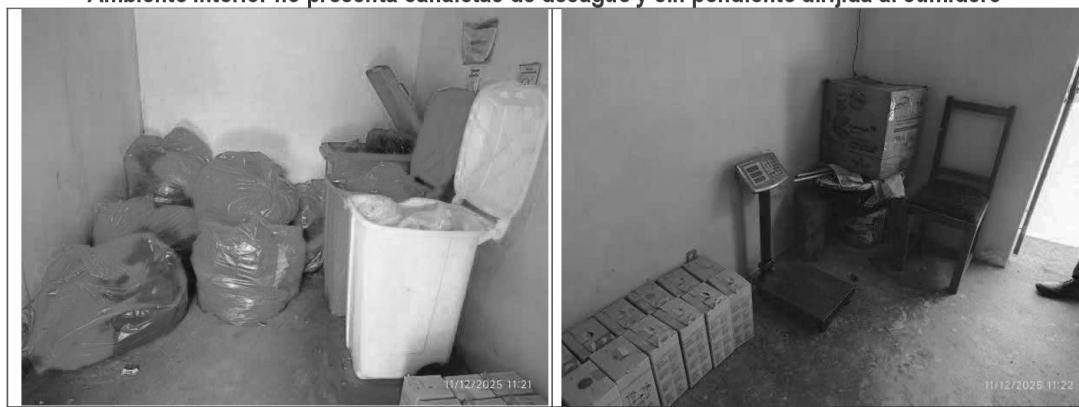
Asimismo, en el interior del ambiente utilizado como almacén central de residuos sólidos biocontaminados, se advierte que el piso no cuenta con canaletas de desague, y tampoco con una pendiente que se dirija al sumidero para el lavado y mantenimiento, esta situación inobservaría el requerimiento previsto en los literales d) y e), del acápite 6.1, del ítem 6), del numeral 5.6, del título V de la Norma Técnica de Salud, conforme se puede evidencia en la imágenes siguientes:

Imágenes n.ºs 4 y 5
Ambiente interior no presenta canaletas de desague y sin pendiente dirigida al sumidero

d. Revestido internamente (piso y paredes) con material liso, resistente, lavable, impermeable y de color claro y contar con canaletas de desagüe, de ser el caso.

e. Piso con pendiente del 2 % dirigida al sumidero y para el lado opuesto de la entrada.

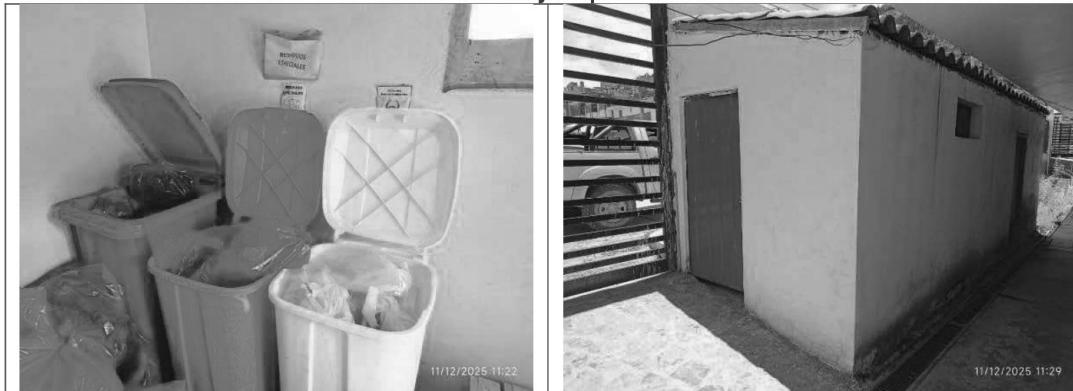
Asimismo, se observa que el ambiente cuenta con señales para cada clase de residuo; sin embargo, éstas se encuentran en mal estado de conservación, advirtiendo el desprendimiento de los carteles; también, se advierte la falta de señalización al exterior del ambiente (letrero de identificación del ambiente), dicha situación inobservaría el requerimiento previsto en los literales f) y h), del acápite 6.1, del ítem 6), del numeral 5.6, del título V de la Norma Técnica de Salud, conforme se verifica en las imágenes siguientes:

Imágenes n.ºs 6 y 7
Señalizaciones deterioradas del ambiente interior y no presencia de señalización del almacén central

f. El almacenamiento final debe estar delimitado mediante señalización, para cada clase de residuo, de la siguiente manera:

h. Colocar símbolos de identificación de acuerdo con la naturaleza del residuo, puesto en un lugar de fácil visualización.

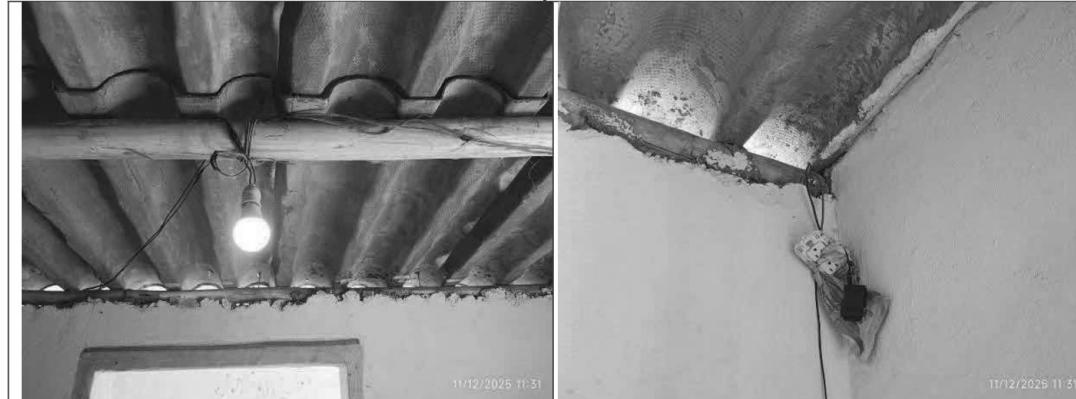
Ademas, se advierte que el ambiente no cuenta con dotación de punto de agua, punto de registro y punto de evacuación de aguas residuales; asimismo, se observa presencia de cables expuestos dentro del almacén, que sirven para conexiones de iluminación artificial interna del almacén y punto de conexión eléctrica (tomacorriente), no contando con caja de pase, tampoco se encuentran anclados a la pared o al techo, dichas situaciones incumplirían los requerimientos previsto en el literal i), del acápite 6.1, del ítem 6), del numeral 5.6, del título V de la Norma Técnica de Salud, conforme se verifica en las imágenes siguientes:

Imágenes n.ºs 8 y 9
Iluminación artificial con cables expuestos en el interior del ambiente

i. Dotado de punto de agua y bajo presión, punto de registro, punto de evacuación de aguas residuales e iluminación artificial interna y externa.
