**ÓRGANO DE CONTROL INSTITUCIONAL  
MUNICIPALIDAD DISTRITAL DE CARMEN DE LA LEGUA REYNOSO**

**INFORME DE VISITA DE CONTROL  
N.º 004-2025-OCI/1622-SVC**

**“SERVICIOS DE SEGURIDAD CIUDADANA EJECUTADOS  
POR LOS GOBIERNOS LOCALES – MUNICIPALIDAD  
DISTRITAL DE CARMEN DE LA LEGUA REYNOSO”**

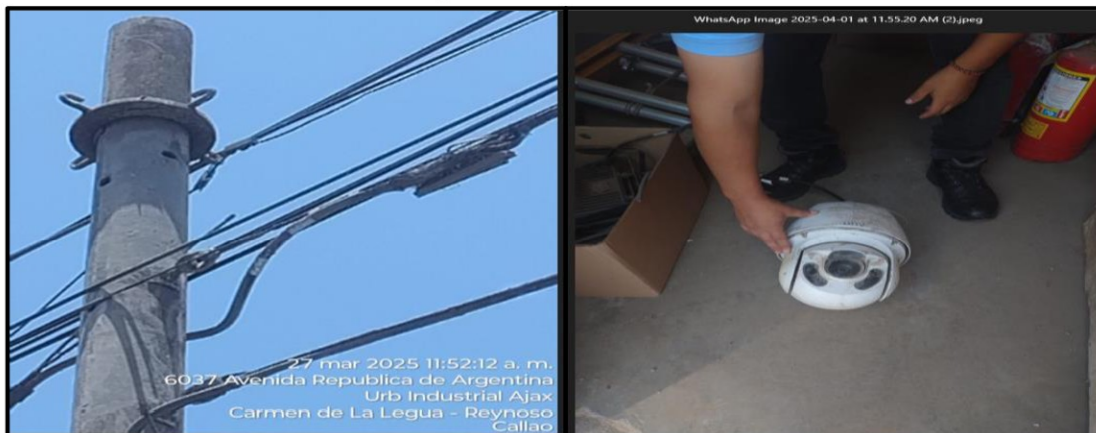
**Vista fotográfica n.º 1**  
**Cámara n.º 3 - Av. Argentina con intersección con Av. Pacifico**

**Fuente:** Archivo fotográfico poste y cabezal de Cámara de Video rescatada de la vía pública el cual fue embestado por un camión  
**Elaborado por:** Comisión de Visita de Control

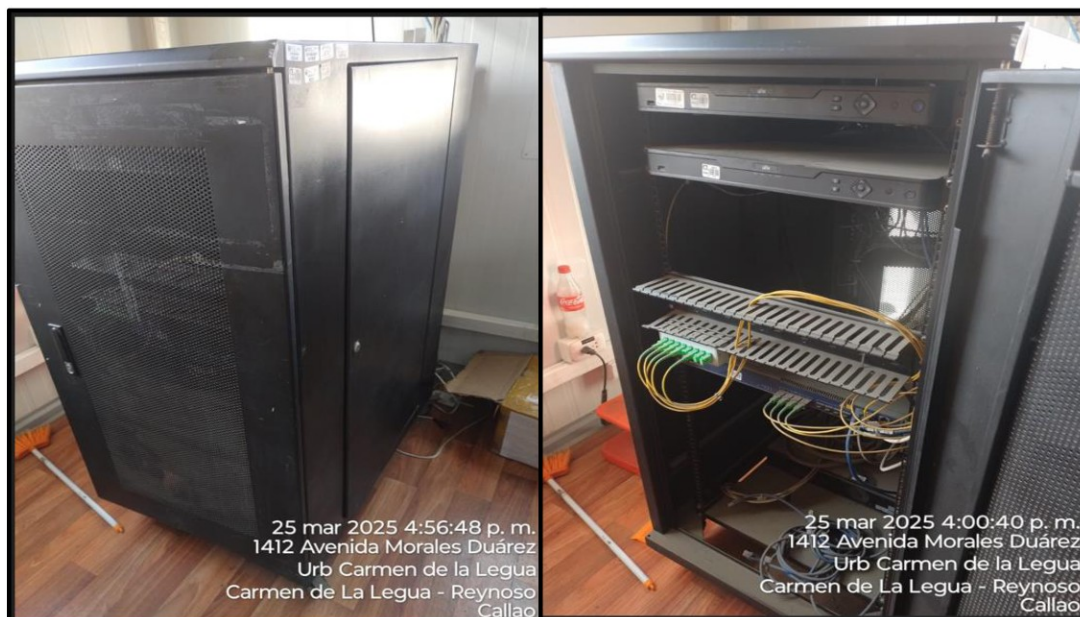
En ese contexto el cuarto de telecomunicaciones de la entidad, se encuentra en un ambiente abierto contraviniendo lo señalado en la normativa, ya que en este espacio se encuentran los tableros de asignación, conductores y los equipos electrónicos para prestar el servicio de telecomunicaciones, tal como se visualiza en los siguientes archivos fotográficos.

**Vista fotográfica n.º 15**  
**GABINETE - CUARTO DE TELECOMUNICACIONES**

Las vistas fotográficas permiten visualizar que el cuarto de telecomunicaciones, está situado en un espacio abierto que no cuenta con restricciones, para resguardar los tableros de asignación, conductores y los equipos electrónicos para la prestación del servicio; asimismo las cámaras de video vigilancia así, como el gabinete del centro de control y monitoreo de video vigilancia de la municipalidad de Carmen de la Legua Reynoso.

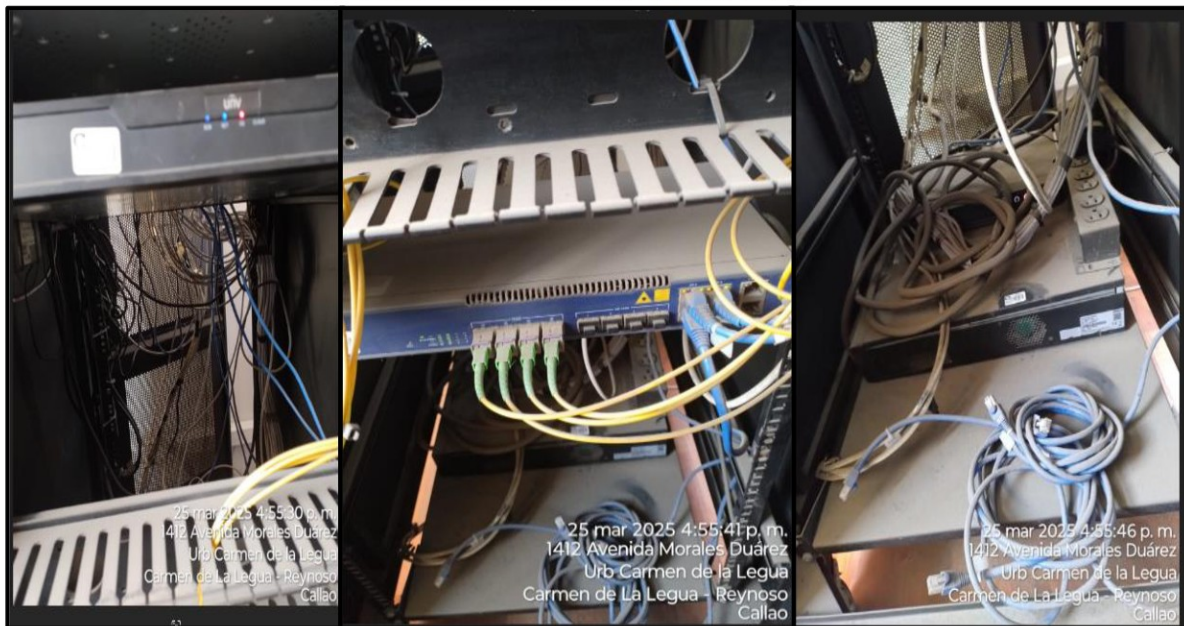
**Vista fotográfica n.º 16**  
**PARTE INTERNA FRONTAL DEL GABINETE**

de cámaras de videovigilancia inoperativas a catorce (14), evidenciándose un deterioro e incremento en la cantidad de cámaras inoperativas de un año a otro. Aunado a ello se observó que los gabinetes no tienen mantenimiento preventivo ni correctivo, ocasionando el riesgo de colapso del sistema del Centro de Comunicaciones que, al quedar inoperativo, dejaría sin funcionamiento todas las cámaras de videovigilancia del distrito.

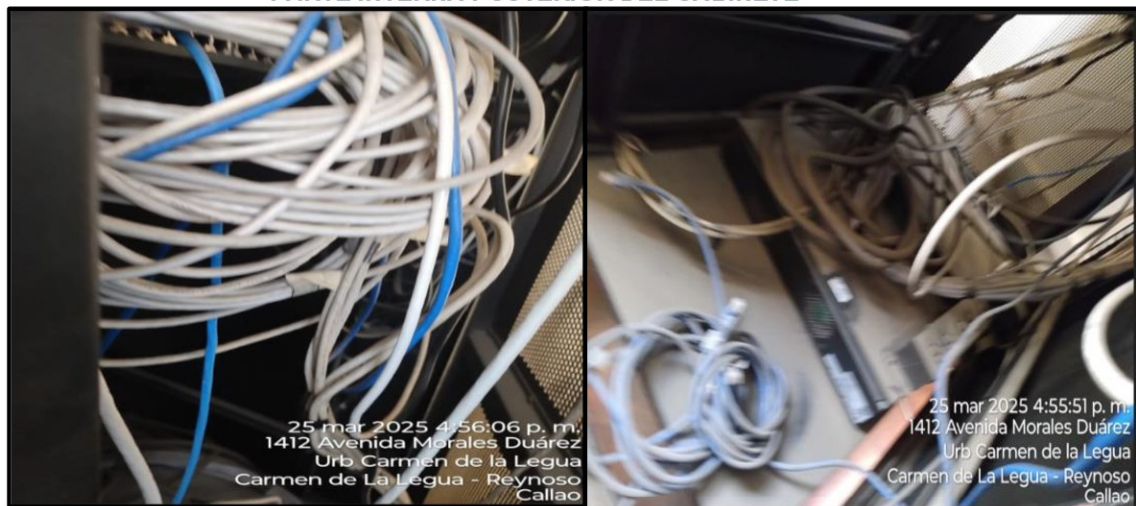
**Vista fotográfica n.º 17**  
**PARTE INTERNA POSTERIOR DEL GABINETE**
