**INFORME DE HITO DE CONTROL
Nº 009-2025-OCI/2408-SCC**

**EJECUCIÓN DEL SALDO DE OBRA: “REHABILITACIÓN DE
CAMINO VECINAL EN MONTE CASTILLO, BUENOS AIRES
DE CUMBIBIRA, CUMBIBIRA NORTE, CUMBIBIRA CENTRO,
CUMBIBIRA HASTA VICHAYAL, DISTRITO DE CATACAOS,
PIURA, PIURA” CUI Nº 2551514**

**HITO DE CONTROL Nº 10 – SUSPENSIÓN DE PLAZO DE
OBRA Y VALORIZACIÓN DEL SALDO DE OBRA Nº 7**

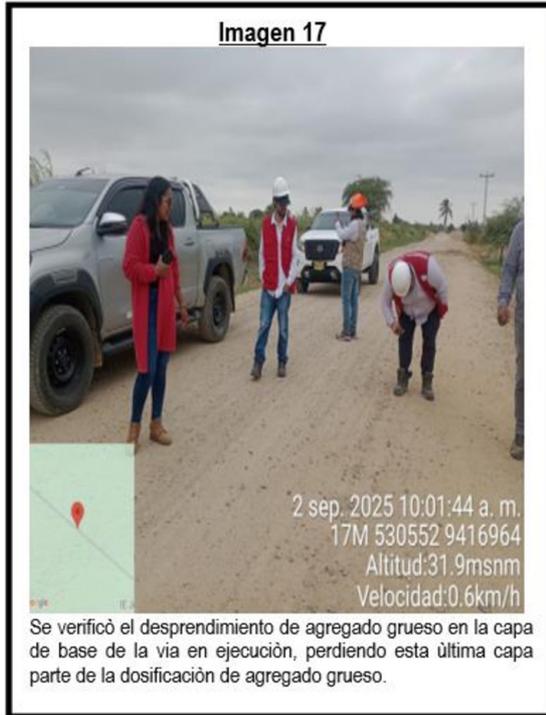
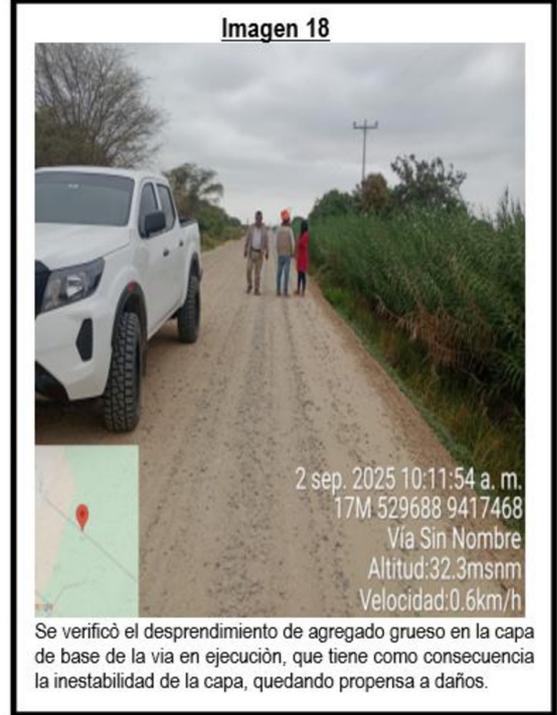
Imágenes n.ºs 17 y 18

Como se aprecia en lo descrito en el Acta de Visita 1 y lo que se visualiza en las imágenes, en la capa de base instalada, se verificó el desprendimiento o disgregado del agregado grueso y agregado fino, lo que implica una disminución del espesor de la capa estructural de la base, presentándose excavaciones, presencia de huellas de neumáticos y ondulaciones, lo que implica que su función como soporte estructural se perjudica, siendo que una capa base deteriorada no proporciona una superficie uniforme y sólida, lo que impide que la posterior imprimación se adhiera correctamente, esto genera una mala unión entre las capas, lo cual podría provocar fallas prematuras como baches, fisuras y deformaciones a la vía asfaltada terminada.

Asimismo, la disgregación de los agregados en el material de la base, que forma parte del paquete estructural de la vía a construir, es un fenómeno de deterioro que provoca la pérdida de cohesión interna, haciendo que el material se desmorone o se separe en sus componentes. En este caso este proceso ha podido ser causado por el tránsito de vehículos, al no haberse puesto las tranqueras para evitar su tránsito y por la falta de mantenimiento por humedecimiento, teniendo en cuenta que se imposibilitaba el ingreso de las cisternas por los topes en el camino puestos por el contratista y que la obra se mantiene con plazo suspendido desde el 2 de agosto de 2025.

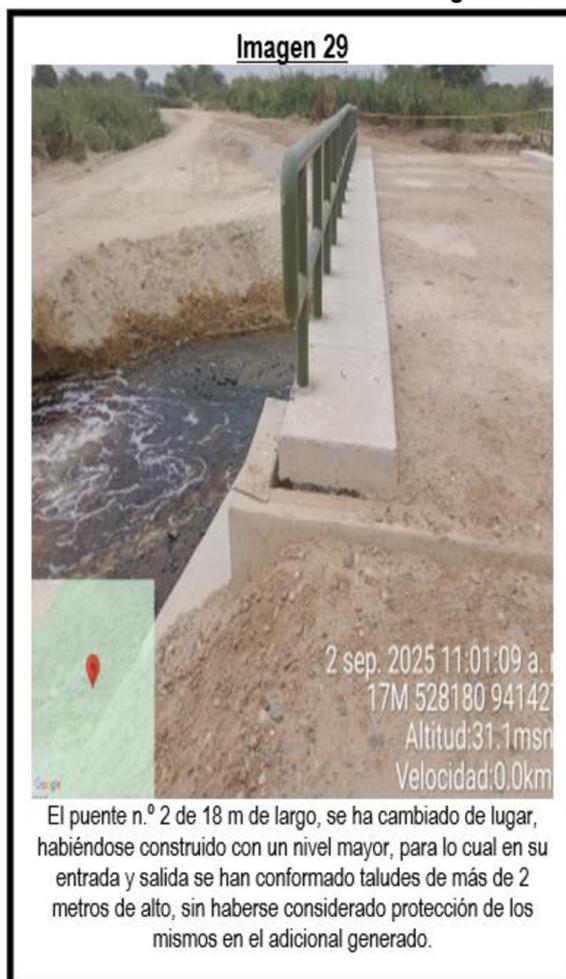
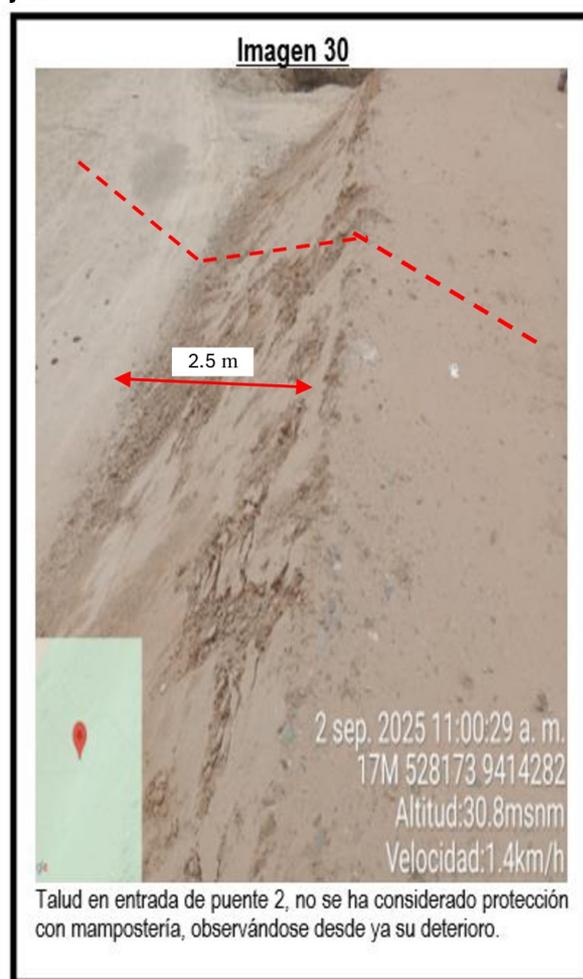
Los hechos advertidos precedentemente, podrían afectar la calidad de la obra, con el prematuro deterioro de las estructuras construidas.

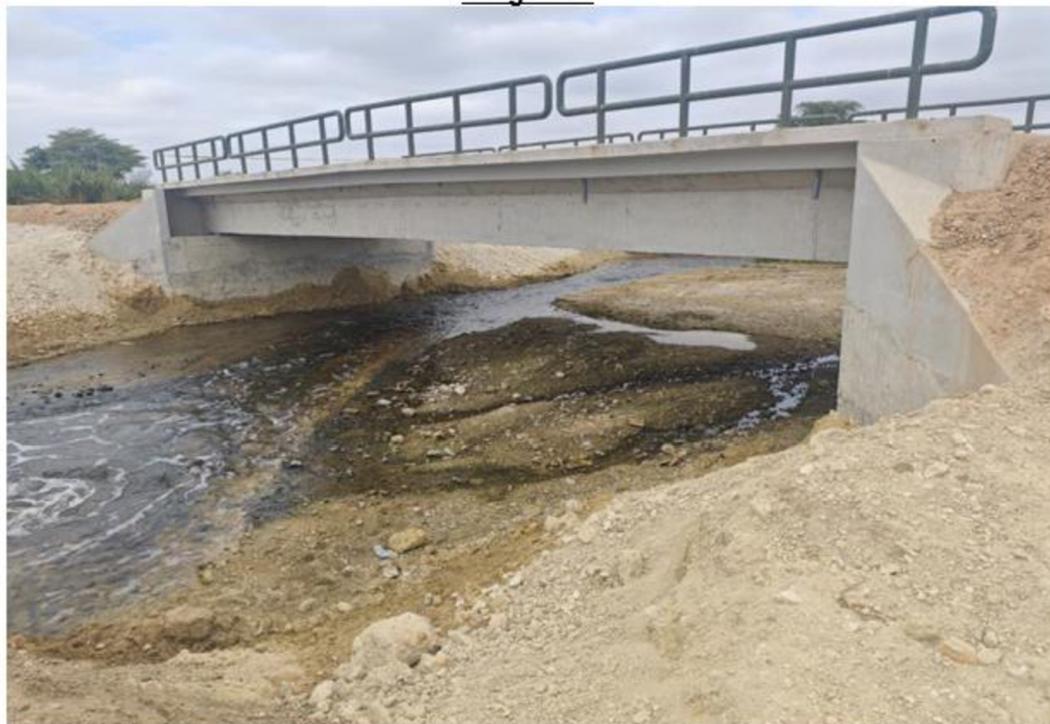
Imagen 31

Puente 2, visto en toma lateral, se aprecia que se encuentra en nivel por encima del nivel de terreno, razón por la cual el Contratista ha solicitado y ejecutado los mayores metrados 3, sin embargo, no ha considerado la protección de taludes, lo que pone en riesgo la vía y el uso de la estructura de puente.
