**INFORME DE HITO DE CONTROL**  
**N° 016-2025-OCI/2970-SCC**

**EJECUCIÓN DEL PROYECTO: “CREACIÓN DE LOS SERVICIOS  
CULTURALES PARA LA PARTICIPACIÓN DE LA POBLACIÓN EN  
LAS INDUSTRIAS CULTURALES Y LAS ARTES EN TEATRO  
MUNICIPAL DEL DISTRITO DE YUNGUYO DE LA PROVINCIA DE  
YUNGUYO DEL DEPARTAMENTO DE PUNO”**

**HITO DE CONTROL N° 08 – EJECUCIÓN DE OBRA, MES 17.**

**PERÍODO DE EVALUACIÓN DEL HITO DE CONTROL:  
DEL 12 AL 17 DE SETIEMBRE DE 2025**

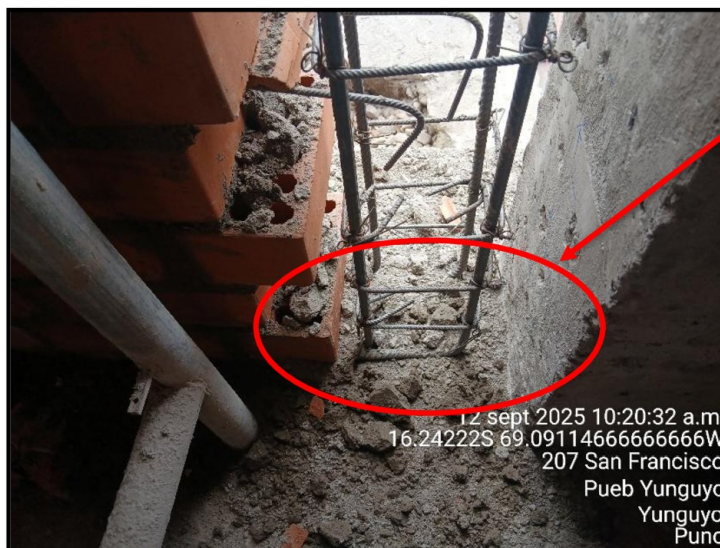
**Imagen n° 2**  
**Acero de columnas de confinamiento**

De la visita realizada a la ejecución de la Obra, se suscribió el Acta de Visita a Obra N° 004-2025-OCI/2970-AMV-TEATRO, de 12 de septiembre de 2025, en presencia de Rolando Hector Humpiri Aroquipa, Sub Gerente de Obras y Maquinarias, Reynaldo Cari Puraca, Supervisor de Obra y Jhon Borda Ccalla, Residente de Obra, en donde se advierte que el acero de las columnas de confinamiento no han sido insertados en la viga y/o losa, por el contrario han sido colocados sobre la losa de concreto sin ningún tipo de anclaje como se muestra en la imagen:

**Fuente:** Visita a la ejecución de la obra, realizada el 12 de setiembre de 2025.  
**Elaborado por:** Comisión de Control.

- 4.2.9 *La parte recta de la longitud de anclaje del refuerzo vertical deberá penetrar al interior de la viga solera o cimentación; no se permitirá montar su doblez directamente sobre la última hilada del muro*

La situación descrita podría afectar el desempeño del diseño estructural y consecuentemente la durabilidad de la obra.

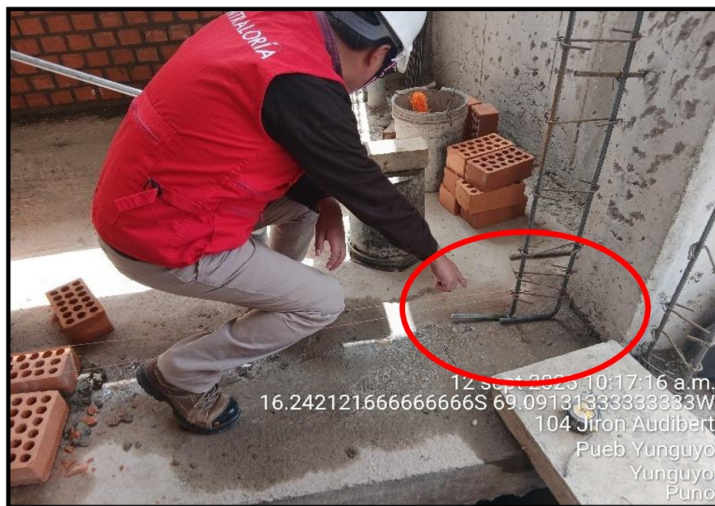
**Imagen n° 3**  
**Anclaje de las columnas de confinamiento**

**Fuente:** Visita a la ejecución de la obra, realizada el 12 de setiembre de 2025.  
**Elaborado por:** Comisión de Control

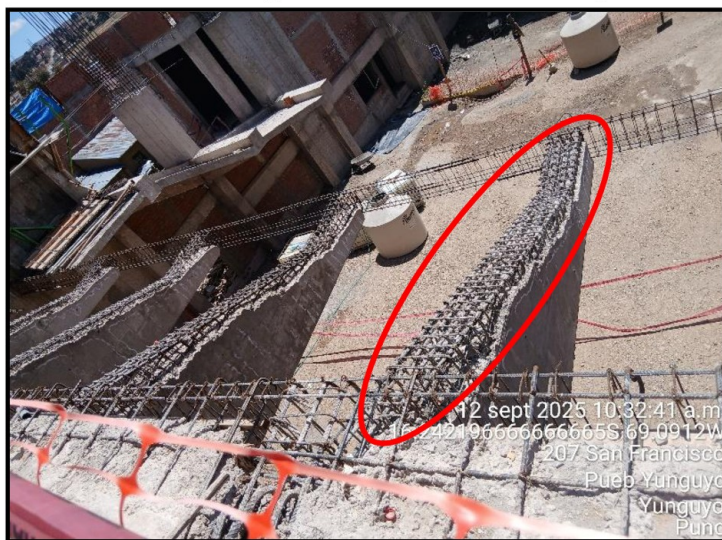
**Imagen n° 4**  
**Junta fría en vigas de concreto armado en bloque “A”**

De la visita realizada a la ejecución de la Obra, se suscribió el Acta de Visita a Obra N° 004-2025-OCI/2970-AMV-TEATRO, de 12 de septiembre de 2025, en presencia de Rolando Hector Humpiri Aroquipa, Sub Gerente de Obras y Maquinarias, Reynaldo Cari Puraca, Supervisor de Obra y Jhon Borda Ccalla, Residente de Obra, en donde se advierte que no ha realizado el vaciado vigas de concreto armado monolíticamente, lo que ha generado una junta fría en esta estructura del bloque “A”, como se muestra en la imagen:

**Fuente:** Visita a la ejecución de la obra, realizada el 12 de setiembre de 2025.  
**Elaborado por:** Comisión de Control

5.10.5 Una vez iniciada la colocación del concreto, ésta debe ser efectuada en una operación continua hasta que se termine el llenado del tramo o paño, definido por sus límites o juntas predeterminadas, de acuerdo con lo indicado en 6.4.

6.4.7 Las vigas, capiteles de columnas y ábacos de losas, deben considerarse como parte del sistema de losas y deben construirse monolíticamente con las mismas, a menos que en los planos se indique otra cosa.

6.4.3 Las juntas de construcción deben hacerse y ubicarse de manera que no perjudiquen la resistencia de la estructura. Deben tomarse las medidas apropiadas para la transferencia completa de cortante y de otras fuerzas a través de las juntas de construcción

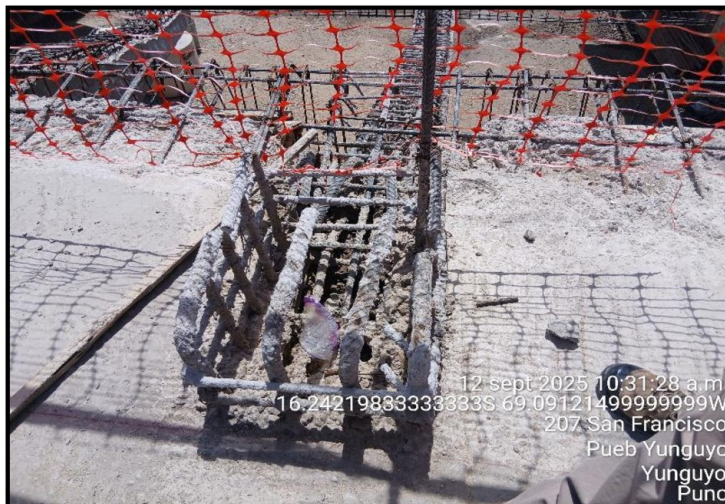
Imagen n° 5  
Junta fría en vigas de concreto armado en bloque "A"

Fuente: Visita a la ejecución de la obra, realizada el 12 de setiembre de 2025.  
Elaborado por: Comisión de Control

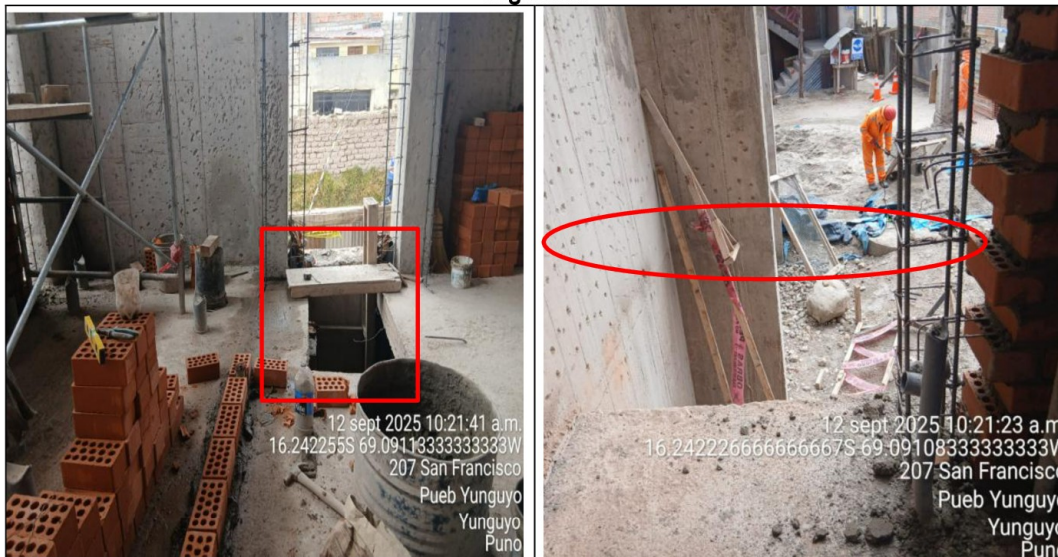
**Imagen n° 8**

De la visita realizada a la ejecución de la Obra, se suscribió el Acta de Visita a Obra N° 004-2025-OCI/2970-AMV-TEATRO, de 12 de septiembre de 2025, en presencia de Rolando Hector Humpiri Aroquipa, Sub Gerente de Obras y Maquinarias, Reynaldo Cari Puraca, Supervisor de Obra y Jhon Borda Ccalla, Residente de Obra, en donde se advierte que, durante el recorrido de obra, se ha observado estructuras en el segundo nivel, en el bloque “A”, “bloque de baños, entre ejes N-O y 8-9, sin barandas de seguridad, como se muestra en la imagen:

**Trabajos en segundo nivel del bloque “A”, bloque de baños, sin barandas de seguridad**

**Fuente:** Visita a la ejecución de la obra, realizada el 12 de septiembre de 2025, bloque “A”, bloque de baños, entre ejes N-O y 8-9  
**Elaborado por:** Comisión de Control.

La situación descrita podría ocasionar accidentes de trabajo, debido a la falta de barandas perimetrales de seguridad.

Las protecciones colectivas deben consistir, sin llegar a limitarse, en: Señalización, redes de seguridad, barandas perimetrales, tapas y sistemas de línea de vida horizontal y vertical.
