**INFORME DE VISITA DE CONTROL  
N° 002-2025-OCI/4529-SVC**

**VISITA DE CONTROL  
HOSPITAL DE LA AMISTAD PERÚ COREA SANTA  
ROSA II-2  
PIURA - PIURA - PIURA**

**“A LA UNIDAD PRODUCTORA DE SERVICIOS DE  
HEMODIÁLISIS EN HOSPITAL DE LA AMISTAD PERÚ  
COREA SANTA ROSA II-2”**

**PERÍODO DE EVALUACIÓN:  
20 DE ENERO AL 24 DE ENERO DE 2025**

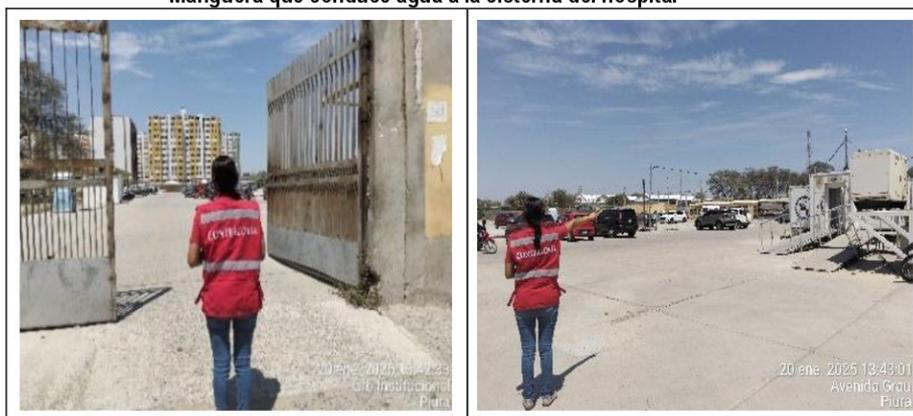
**Imágenes n.ºs 1 y 2**  
**Manguera que conduce agua a la cisterna del hospital**

Durante la visita realizada por la comisión de control, el Director Ejecutivo del Hospital, manifestó entre otros lo siguiente: *“(…) el servicio se viene brindando en un porta camp ubicado frente al hospital en un ambiente donde se va a construir el Hospital de Alta Complejidad; motivo por el cual el gobernador regional le ha solicitado que desocupe dicho ambiente<sup>1</sup>; lo cual no ha sido posible a la fecha debido a que no se cuenta con un espacio físico donde se pueda reubicar el servicio de nefrología y hospitalización que funcionan en dicho ambiente (…)”*, tal como consta en el Acta de Visita de Control de 20 de enero de 2025.

Lo indicado por el Director Ejecutivo del Hospital, respecto de los ambientes donde se brinda el servicio, se visualiza en las imágenes siguientes:

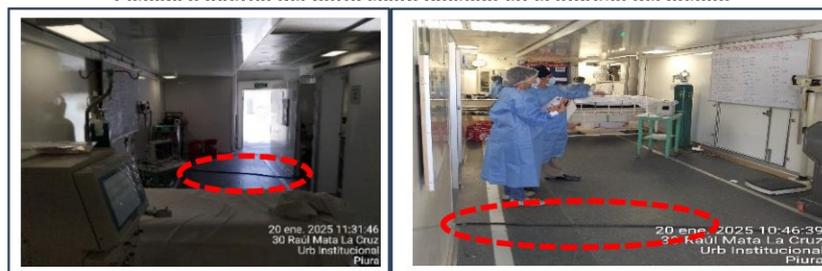
**Imágenes n.ºs 5 y 6**  
**Pasadizo interno del porta camp ubicado en el ingreso del mismo**

- En el pasadizo interno del porta camp se encuentra atravesada una manguera que forma parte de los accesorios de la máquina de ósmosis portátil que provee de agua tratada a las máquinas de hemodiálisis, lo cual pone en riesgo la integridad física de las personas que transitan por dicho ambiente; así como, el riesgo de deterioro del referido accesorio y por ende una posible afectación al servicio, tal como se aprecia a continuación:

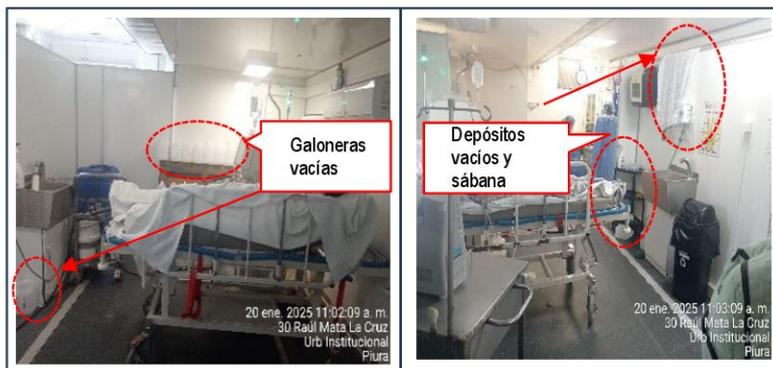
**Imágenes n.ºs 7 y 8**  
**Área de hemodiálisis del servicio de Hemodiálisis**

- Los ambientes comparten su funcionalidad tanto para la realización de la hemodiálisis como para almacenamiento de los bienes que ya no se utilizan, verificándose durante la visita en los ambientes destinados para realizar la hemodiálisis, galoneras y otros depósitos vacíos, así como sábana colgada en pared, tal como se aprecia en las siguientes imágenes:

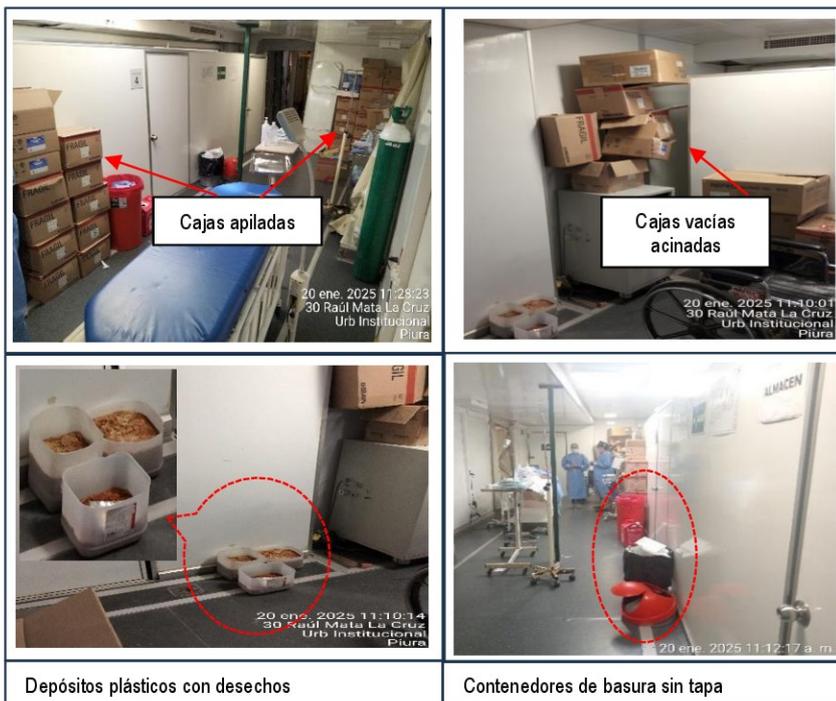
**Imágenes n.ºs 9, 10, 11 y 12**  
**Ubicación física de instalaciones del servicio de Hemodiálisis**

- En el ambiente de procedimientos durante la visita de control se encontró varias cajas vacías hacinadas y con polvo; así como cajas apiladas conteniendo insumos y material de uso en el desarrollo del servicio; así como, tres (3) depósitos plásticos conteniendo los desechos de las máquinas de hemodiálisis (residual de la sal utilizada en las máquinas), contenedores de basura descubiertos con sus tapas ubicadas al costado de uno de ellos en el suelo, lo cual podría generar riesgo de contaminación para los pacientes usuarios del servicio, tal como se aprecia en las siguientes imágenes:

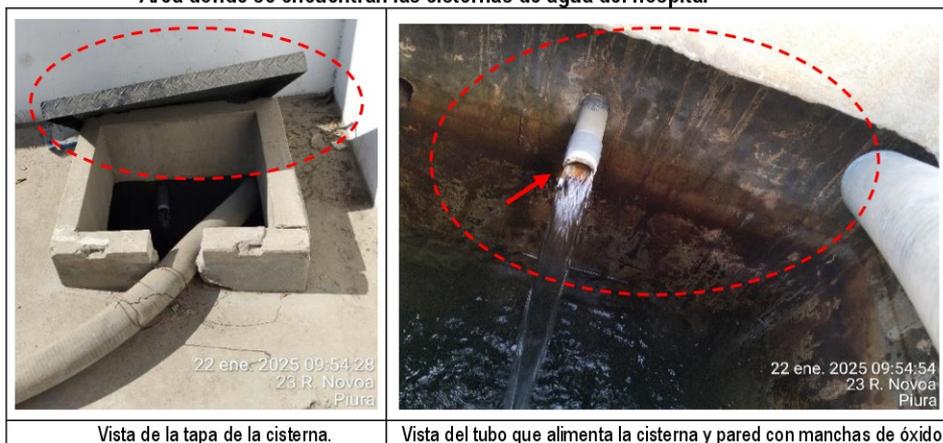
**Imágenes n.ºs 13 y 14**  
**Área donde se encuentran las cisternas de agua del hospital**

Durante la visita de inspección física realizada el 22 de enero de 2025 a la Unidad Productora de Hemodiálisis del Hospital, se tomó conocimiento que una máquina de ósmosis portátil se encuentra ubicada en la Unidad de Cuidados Intensivos (UCI) la cual provee agua tratada a la máquina de hemodiálisis a fin de brindar a los pacientes que necesitan el servicio en dicha unidad; motivo por el cual la comisión de control visitó conjuntamente con el jefe del área de Biomédica, el ambiente del sistema de almacenamiento de agua que abastece al referido hospital, verificándose que se cuenta con dos (2) cisternas, las cuales almacenan agua dura, con una capacidad aproximada de 200 m<sup>3</sup>. De las cuales, el día de la inspección se evidenció que una de ellas se encontraba con la tapa abierta quedando expuesta a diversos agentes contaminantes, asimismo el tubo que provee agua a la cisterna presenta óxido, y las paredes de la misma presenta manchas de suciedad.

Vista de la tapa de la cisterna.

Vista del tubo que alimenta la cisterna y pared con manchas de óxido.

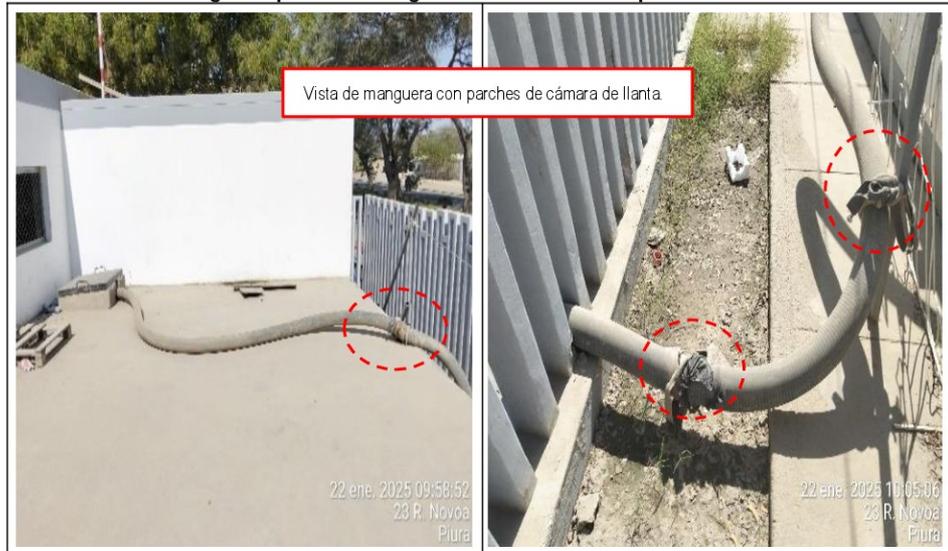
**Imágenes n.ºs 15 y 16**  
**Manguera que conduce agua a la cisterna del hospital**

En adición a lo anterior, se evidenció que para el abastecimiento de agua de una de las cisternas se hace uso de una manguera la cual se encuentra en malas condiciones, debido a que algunos tramos se encuentran recubiertos con parches de cámara de llanta.

Dicha situación podría dificultar el correcto abastecimiento de agua, siendo que, según lo referido por el jefe de la Unidad de Servicios Generales y Mantenimiento, "(...) actualmente EPS Grau viene abasteciendo agua hasta 02 veces por día (...)"

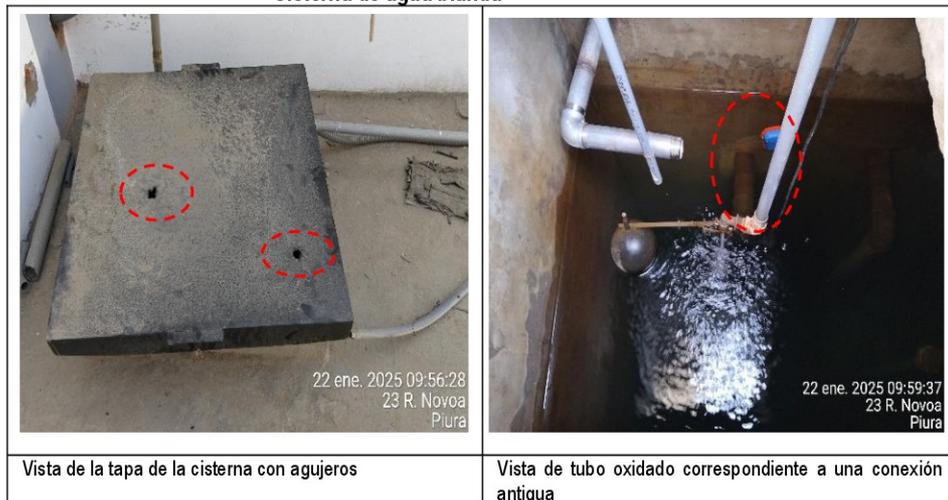
**Imágenes n.ºs 17 y 18**  
**Cisterna de agua blanda**

Además, durante la vista efectuada se verificó que el hospital cuenta con una cisterna para almacenamiento de agua blanda, la cual desde hace seis (6) meses viene siendo utilizada para almacenar agua potable; evidenciándose también que la tapa de dicha cisterna presenta dos agujeros por donde se filtra el polvo, y en el interior se encuentran un tubo oxidado el cual según refiere el jefe del área de Biomédica "(...) se trata de una instalación antigua (...)".

Vista de la tapa de la cisterna con agujeros

Vista de tubo oxidado correspondiente a una conexión antigua

Por otro lado, respecto a la cisterna de agua blanda, durante la visita de inspección, el jefe del área de Biomédica refirió que esta está en desuso, debido a que actualmente "(...) se viene realizando la instalación de equipos para agua blanda en el marco de la obra "Rehabilitación de los Servicios de Salud del Hospital de la Amistad Perú Corea Santa Rosa II-2, distrito 26 de octubre, Provincia Piura, Región Piura" a cargo del Programa Nacional de Inversiones (...). La cual, según refiere "(...) reemplazará el sistema antiguo de ablandamiento de agua (...)"
