**INFORME DE HITO DE CONTROL
N° 074-2025-OCI/5349-SCC**

**“MEJORAMIENTO DEL SERVICIO DE AGUA PARA RIEGO
MEDIANTE LA INSTALACIÓN DE RESERVORIOS EN LAS
PROVINCIAS DE HUANCABAMBA, AYABACA Y
MORROPÓN DEL DEPARTAMENTO DE PIURA”**

**HITO DE CONTROL N° 4 - OPERACIÓN Y MANTENIMIENTO
DE LA OBRA EN EL DISTRITO DE MORROPÓN AL 13 DE
SETIEMBRE DE 2025**

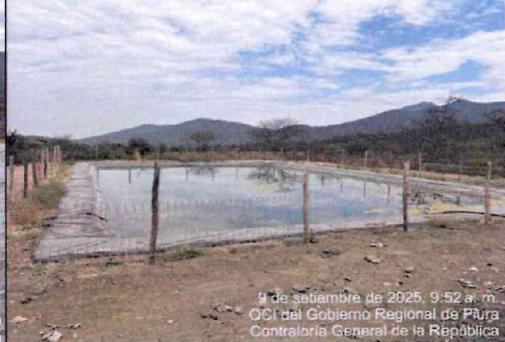
<p>9 de septiembre de 2025, 9:37 a. m. OCI del Gobierno Regional de Piura Contraloría General de la República</p>	<p>Fotografía n.º 6: Reservoirio El Zapote</p>

Del panel fotográfico anterior, se evidencia crecimiento de maleza en el área circundante donde se han construido los reservorios, además, algunos de los reservorios les falta de la señalética y tubo de rebose.

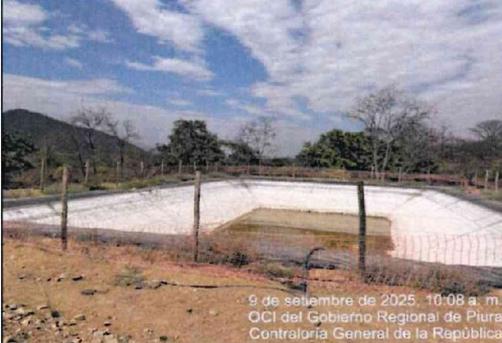
<p>9 de septiembre de 2025, 9:52 a. m. OCI del Gobierno Regional de Piura Contraloría General de la República</p>
<p>Además de la maleza no se evidencia tubo de rebose ni señalética.</p>	<p>Además de la maleza no se evidencia señalética.</p>
<p>Fotografía n.º 7: Reservoirio El Angolo</p>

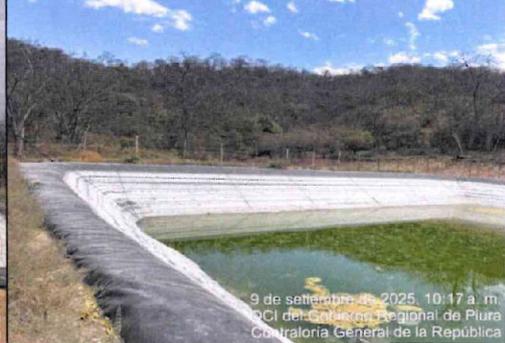
<p>9 de septiembre de 2025, 10:08 a. m. OCI del Gobierno Regional de Piura Contraloría General de la República</p>	<p>Fotografía n.º 8: Reservoirio El Higuierón</p>

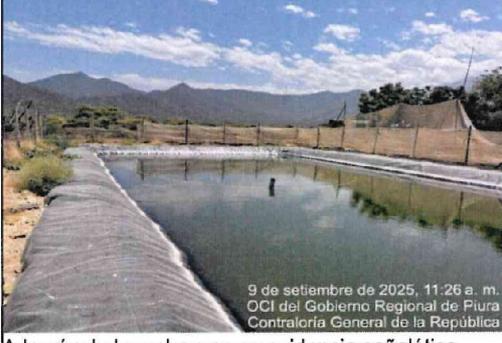
<p>Fotografía n.º 9: Reservoirio Tacure López</p>

<p>9 de septiembre de 2025, 10:17 a. m. OCI del Gobierno Regional de Piura Contraloría General de la República</p>
<p>Además de la maleza no se evidencia tubo de rebose ni señalética.</p>	<p>Además de la maleza no se evidencia señalética.</p>

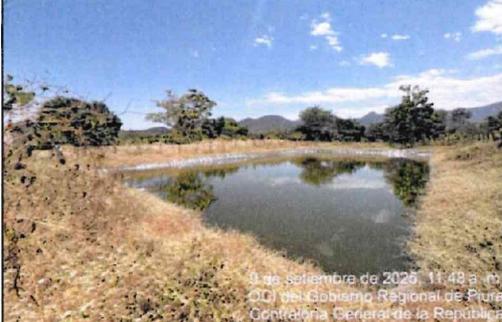
<p>9 de septiembre de 2025, 11:33 a. m. OCI del Gobierno Regional de Piura Contraloría General de la República</p>
<p>Además de la maleza no se evidencia señalética.</p>	<p>Además de la maleza no se evidencia tubo de rebose</p>
<p>Fotografía n.º 11: Reservoirio Antonio Córdova</p>

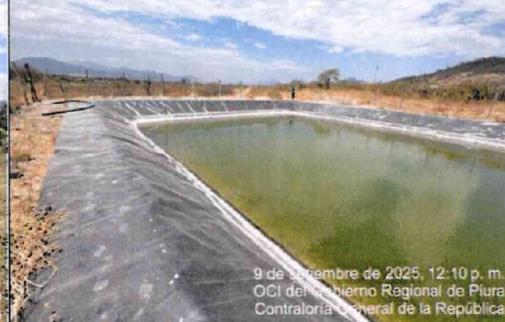
<p>9 de septiembre de 2025, 11:48 a. m. OCI del Gobierno Regional de Piura Contraloría General de la República</p>	<p>Fotografía n.º 12: Reservoirio Castillo</p>

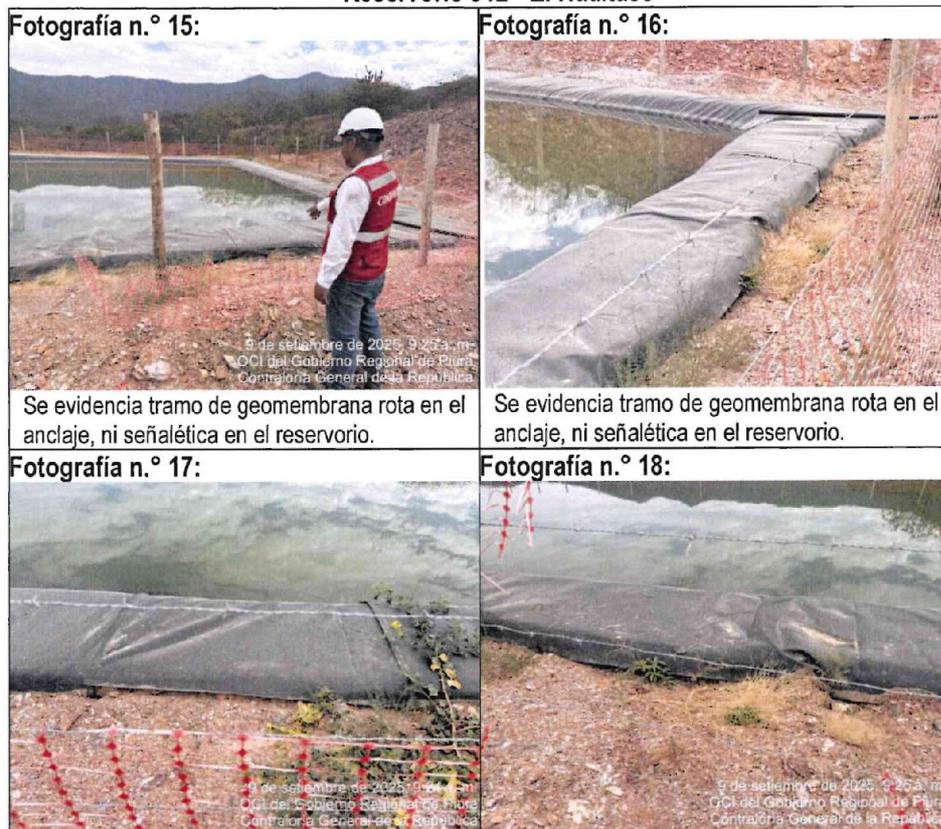
Panel fotográfico n.º 2
Reservoirio 912 - El Hualtaco

Además, se recorrió el reservorio El Hualtaco encontrando tramos de geomembrana sin anclaje con presencia de cortes y roturas, tal como se muestra en el panel fotográfico siguiente:

La situación antes descrita pone en riesgo el funcionamiento y vida útil de los mismos, la seguridad e integridad de los beneficiarios, afectando la inversión y la finalidad pública de la obra.
